レーダーを用いた海岸堤防の空洞探査事例

Case of Cavity Detection at Coastal Embankment Using Radar

調査対象施設は、脇之沢漁港海岸（岩手県陸前高田市）の、昭和30年代に建造された無筋コンクリート三面張り堤防3区間である。調査は2002年3月に実施した。

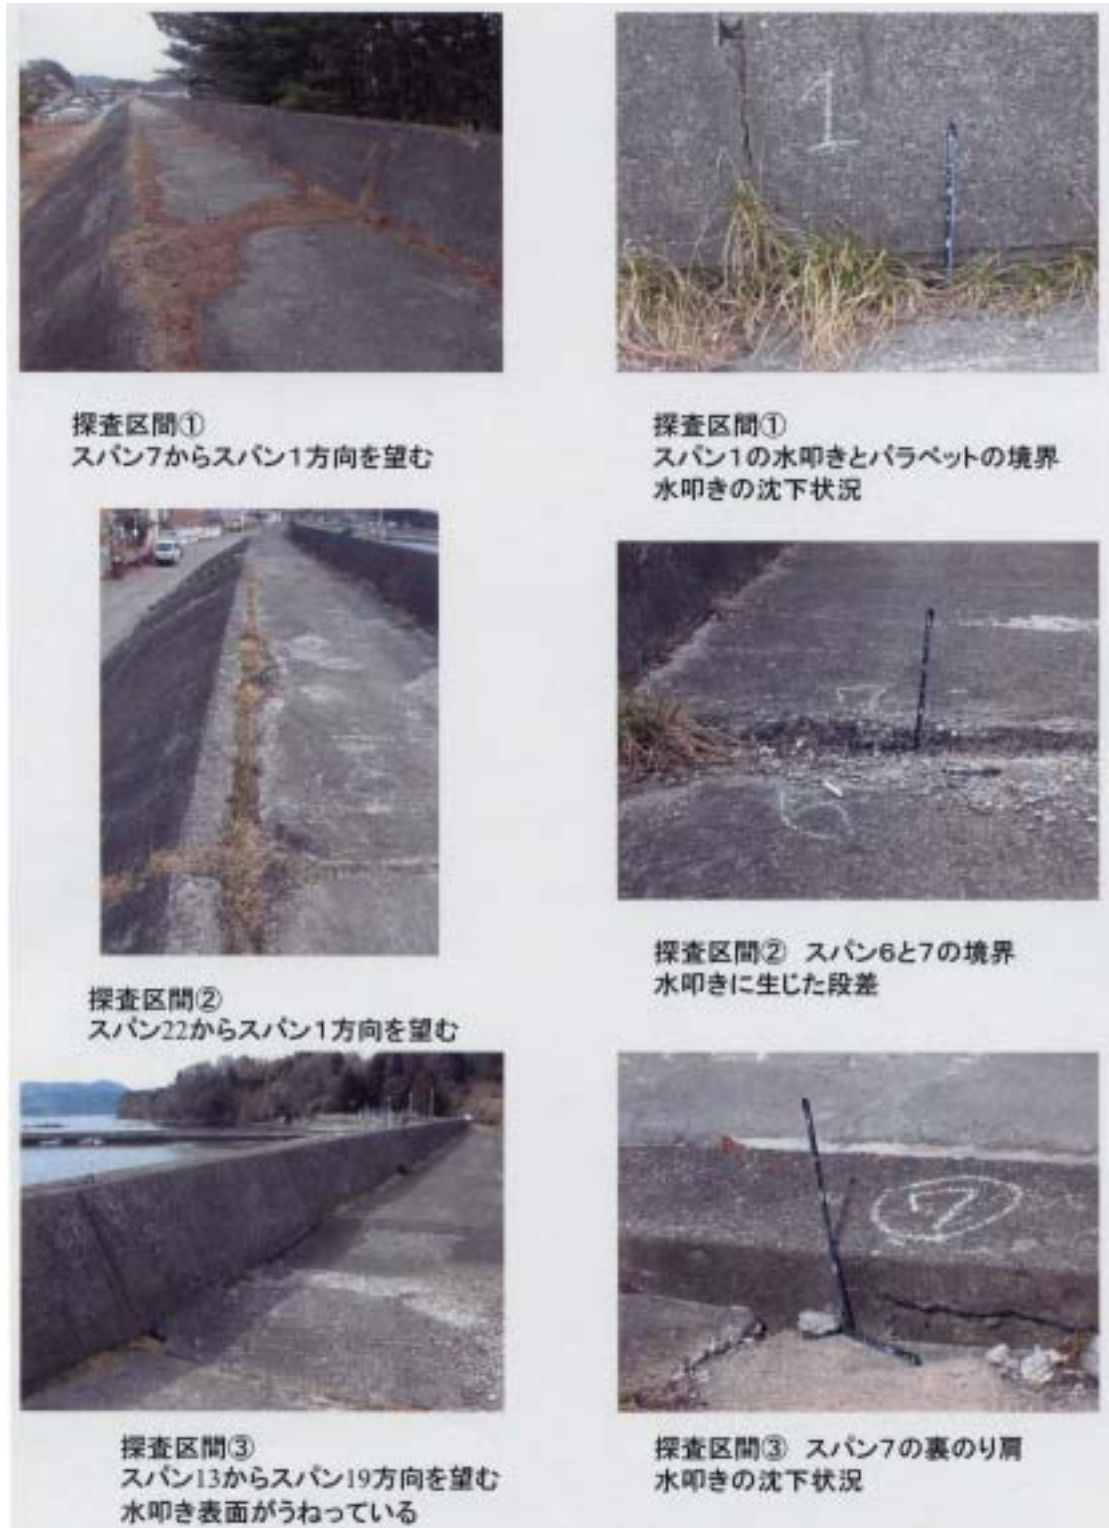
図5 探査区間の外観写真

図6より、各区間の水叩き面を見ると、区間では、パラペットと比較して相対的に数cm沈下していた。しかし面上に大きな凹凸はなく、ひび割れも少なかった。

区間の水叩き面は、パラペットとの間の相対沈下量が全般に約10cmであった。またスパン境界の目地に数cmの段差が見られた。一部、水叩き面が波打つように沈下している状況が見られた。

区間の水叩き面は、法線直角方向のひび割れが顕著であった。沈下はパラペット寄りと裏のり肩の双方で生じており、相対沈下量は最大13cmであった。沈下が顕著な区間中に、沈下の少ない部位が存在し、水叩き面が波打つようになっている状況が多く見られた。この原因は7.3で考察する。

総括すると、外観上の変状の程度は区間で大きく、区間がそれに次ぎ、区間は最も小さかった。

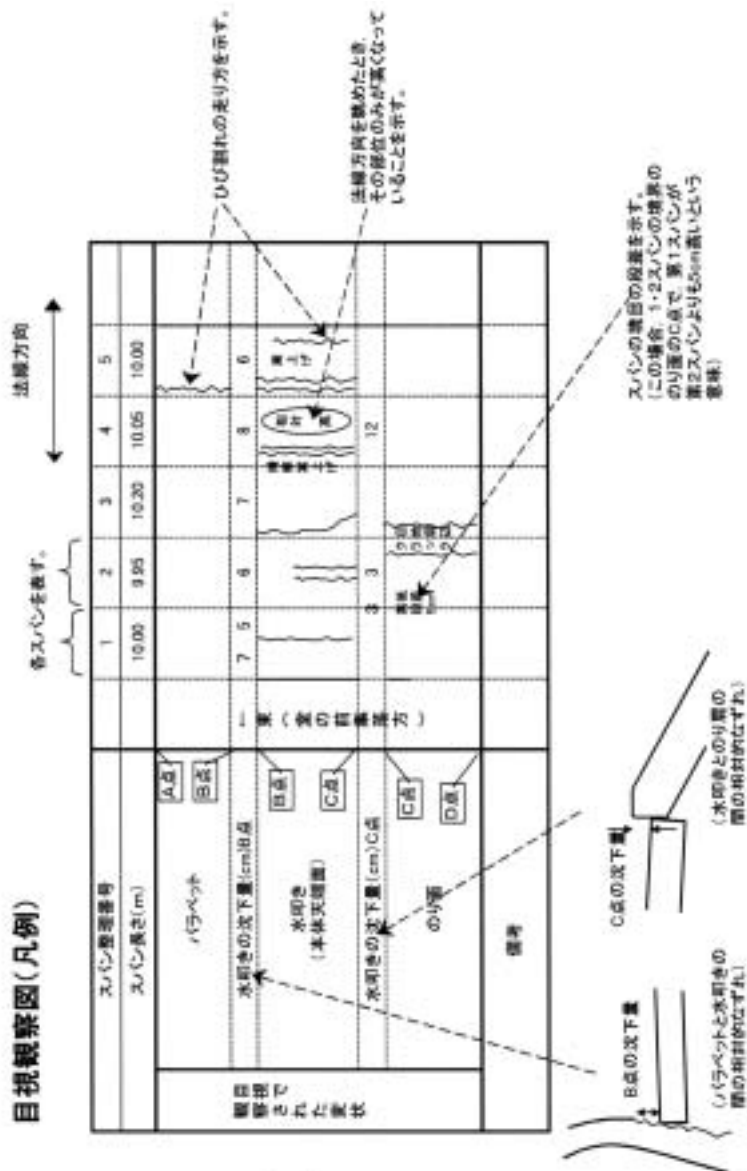
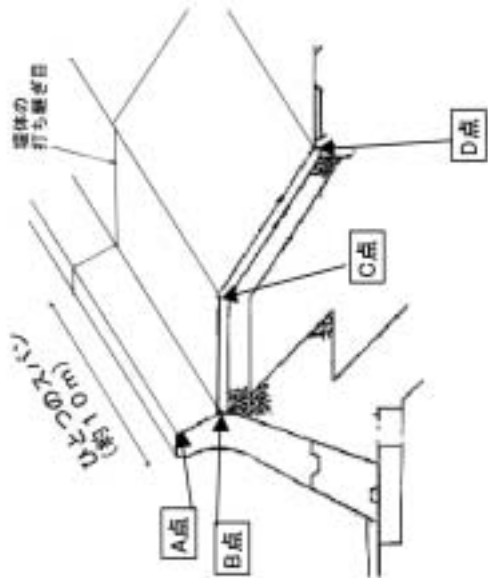
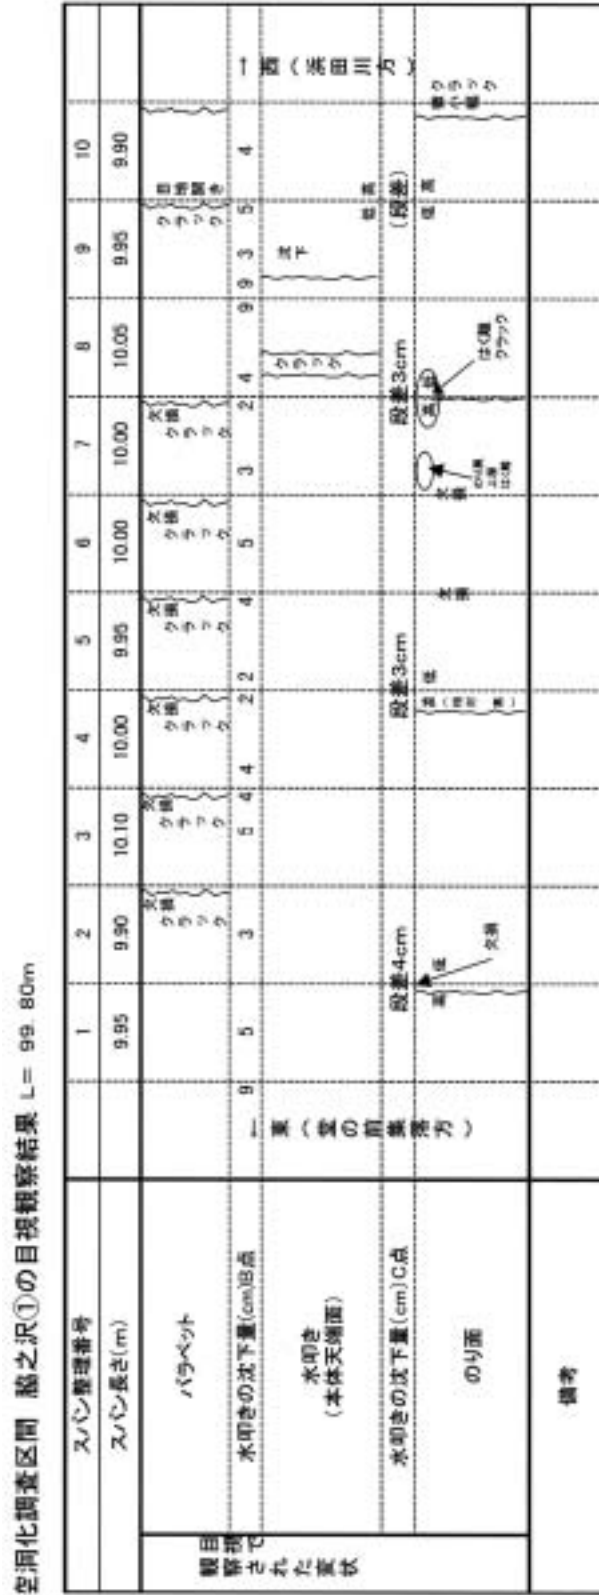
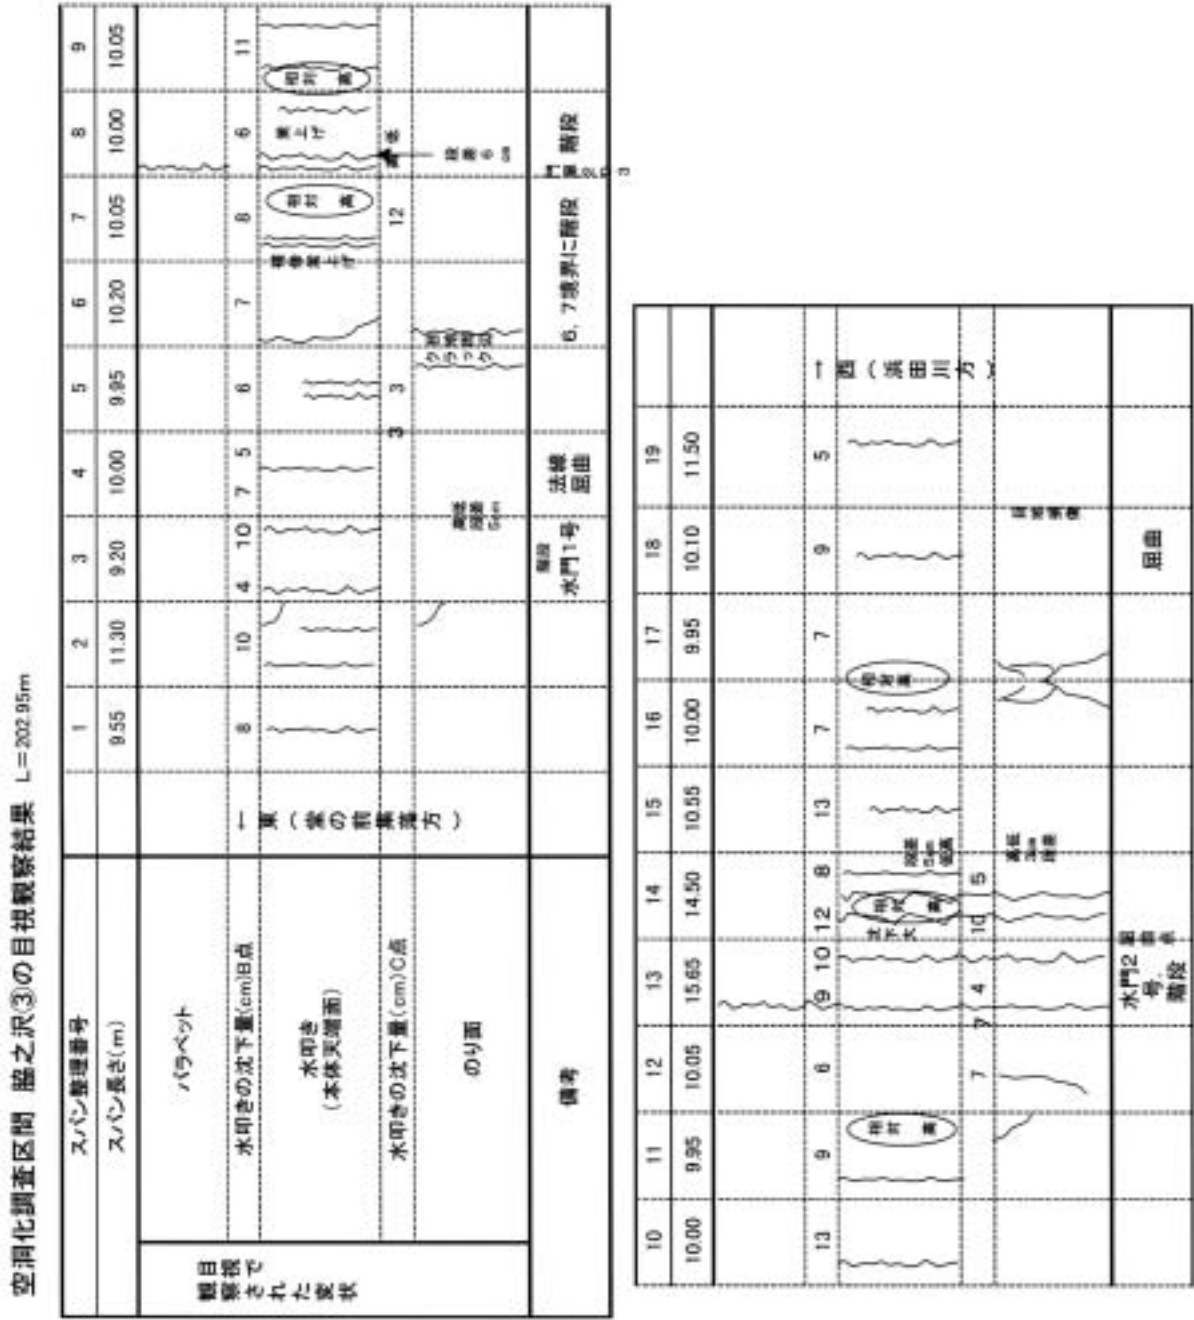
図6 目視観察による変状記録(4枚中の1)

スパン整理番号	1	2	3	4	5	6	7	8	9	10	11	12
スパン長さ(m)	10.05	9.90	9.85	9.85	10.10	9.90	9.95	10.05	10.05	10.05	10.05	10.05
パラベット												
水印きの沈下量(cm)B点	5	12	11	6	8	10	7	9	0	0	0	7
水印き (本体天端面)	7cm			3cm	はくひ		6cm			コンクリート剥離		
水印きの沈下量(cm)C点	0	0	0	0	0	0	0	0	0	0	0	0
のり面	0cm	0cm					6cm					
備考		のり剥離

14	15	16	17	18	19	20	21	22	23	24	25	26	27
10.00	9.95	10.00	10.10	9.95	9.00	10.05	10.00	10.05	9.95	10.00	9.90	10.05	10.10
8	7	7	6	7	7	10	5	8	8	7	7	10	10
0	0	0	0	0	0	0	0	0	0	0	0	0	0
のり剥離													
表面欠損

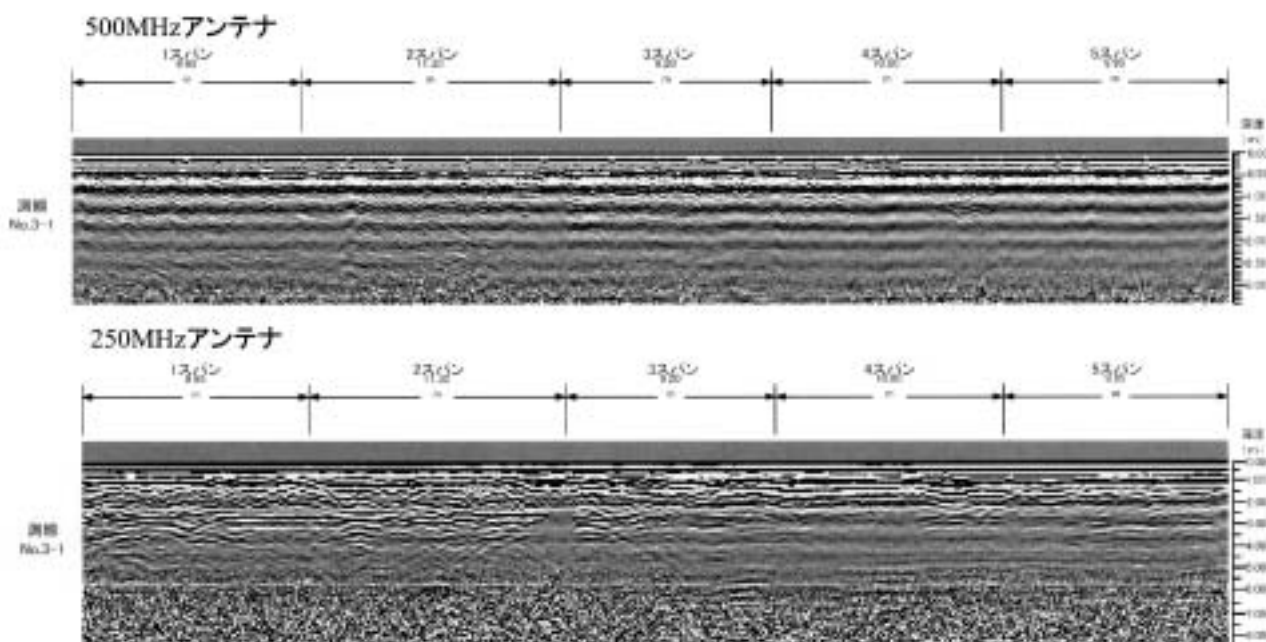
図10 レーダーチャートの例

また、堤体内部の空洞の判別をし易くするため、得られたデータに対し利得(ゲイン)調整と、上下振幅の強調という2種類のフィルター処理を行った。フィルター処理後、500MHzアンテナで取得したデータでは1.00m程度、250MHzアンテナで取得したデータでは3.00m程度の深度まで解釈可能となった。図10に、ゲイン調整処理まで行ったレーダーチャートの例を示す。

両アンテナで得られたデータを比較したところ、分解能力の差が明確に現れ、250MHzの方は500MHzアンテナに比較して細かな構造の判読が難しかった。さらに、空洞は水叩き面のコンクリート直下に存在すると考えられ、深さ方向に数mもあるとは考え難いことから、空洞の判別には500MHzアンテナで取得したデータを用いることとした。

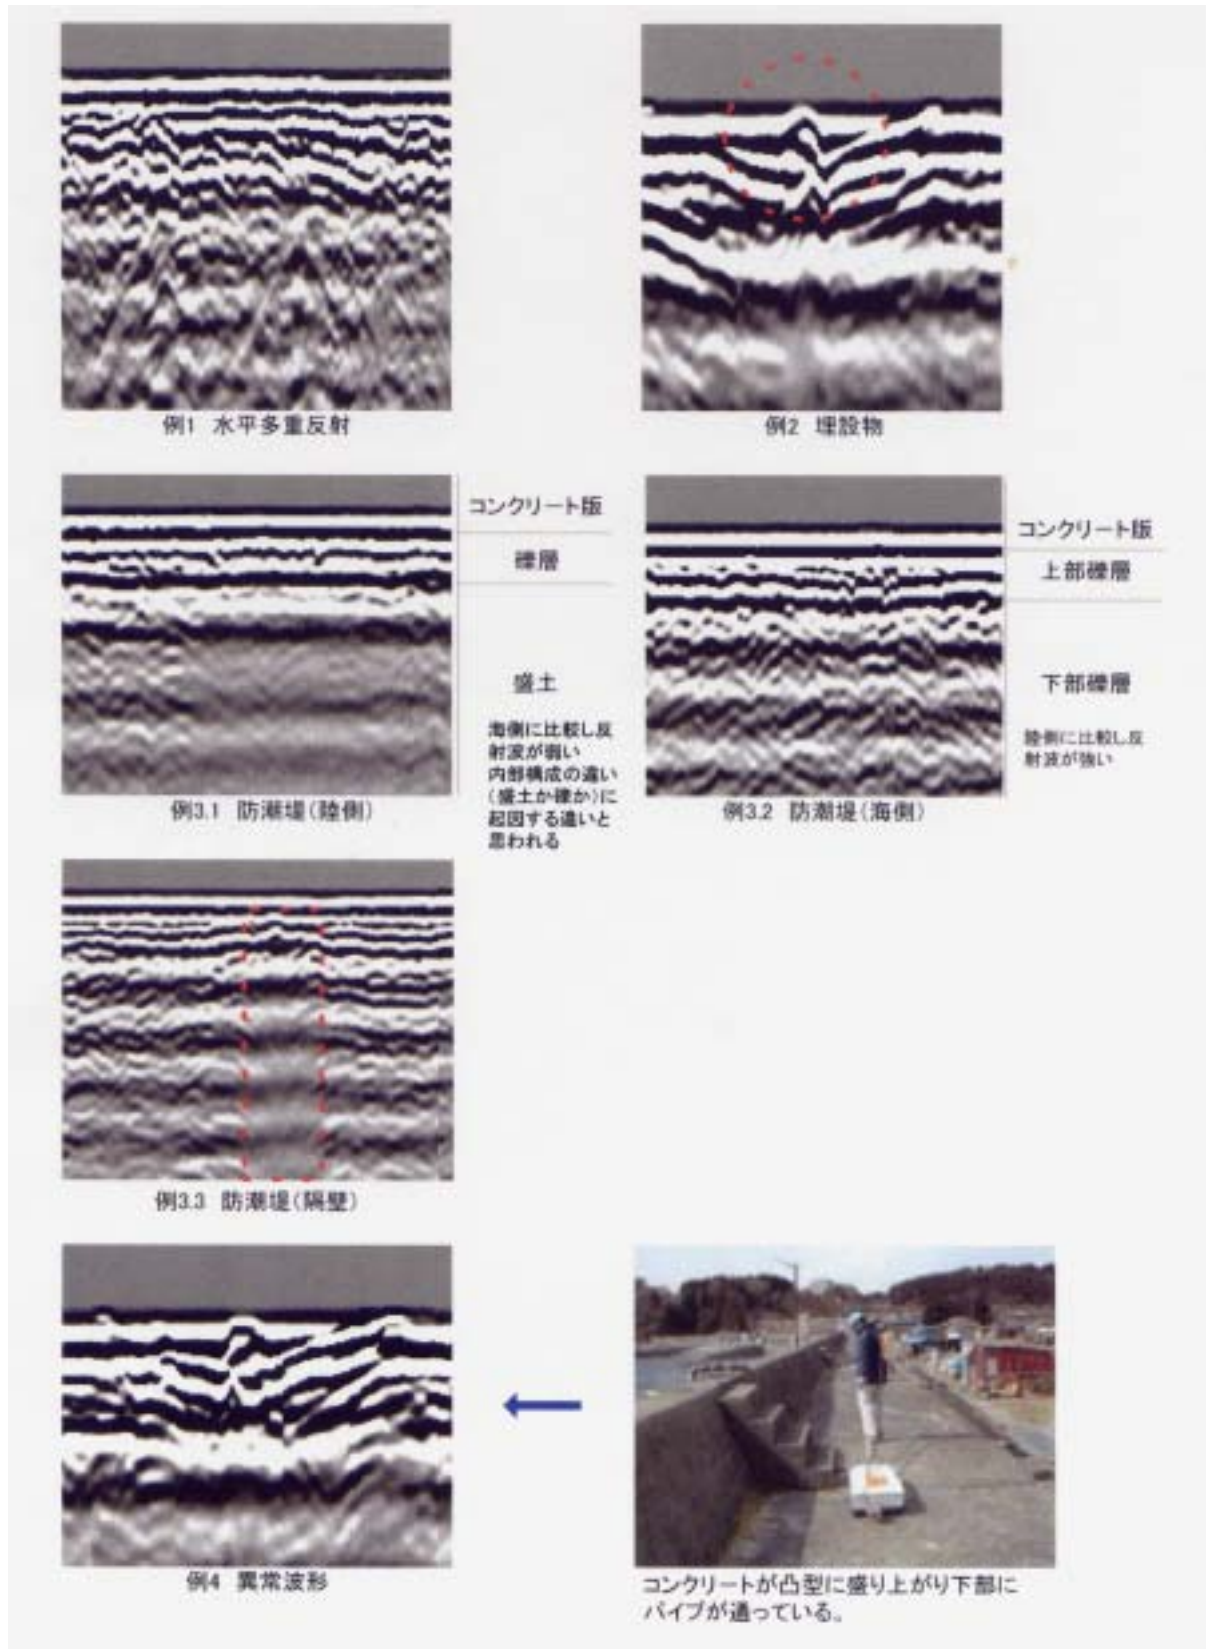
図11 探査対象箇所におけるレーダーチャートの解釈

- ・空洞の反射波形は一般的に振幅の差が大きいことがあげられるので、水平多重反射波形を見つけ空洞と判断する。(例1)
- ・地表部に向かって凸型の双曲線波形を、堤防内の埋設物と判断する。(例2)
- ・水平に連続する反射波を、堤防内の構造境界と考える。(例3.1, 例3.2)

- ・区間 では水叩き面の沈下が顕著だが、スパン境界付近に沈下せず相対的に抜け上がった状態の部分があり、水叩き面が波打つ状態になっていた。抜け上がっている箇所は、堤体内部を法線直角方向に区切る隔壁が埋設されていると予測できる。レーダーチャートを見ると、3スパン程度おきにレーダー波が減衰する箇所があり、壁のようなものが存在すると推察された。この減衰箇所は、抜け上がっている部分と一致した。以上より、減衰箇所は隔壁を意味していると考えてほぼ間違いない。このことから、沈下が顕著でない他区間でも隔壁の埋設位置を特定できる(例3.3)。
- ・その他の異常反射現象についても理由を明らかに出来る。(例4)

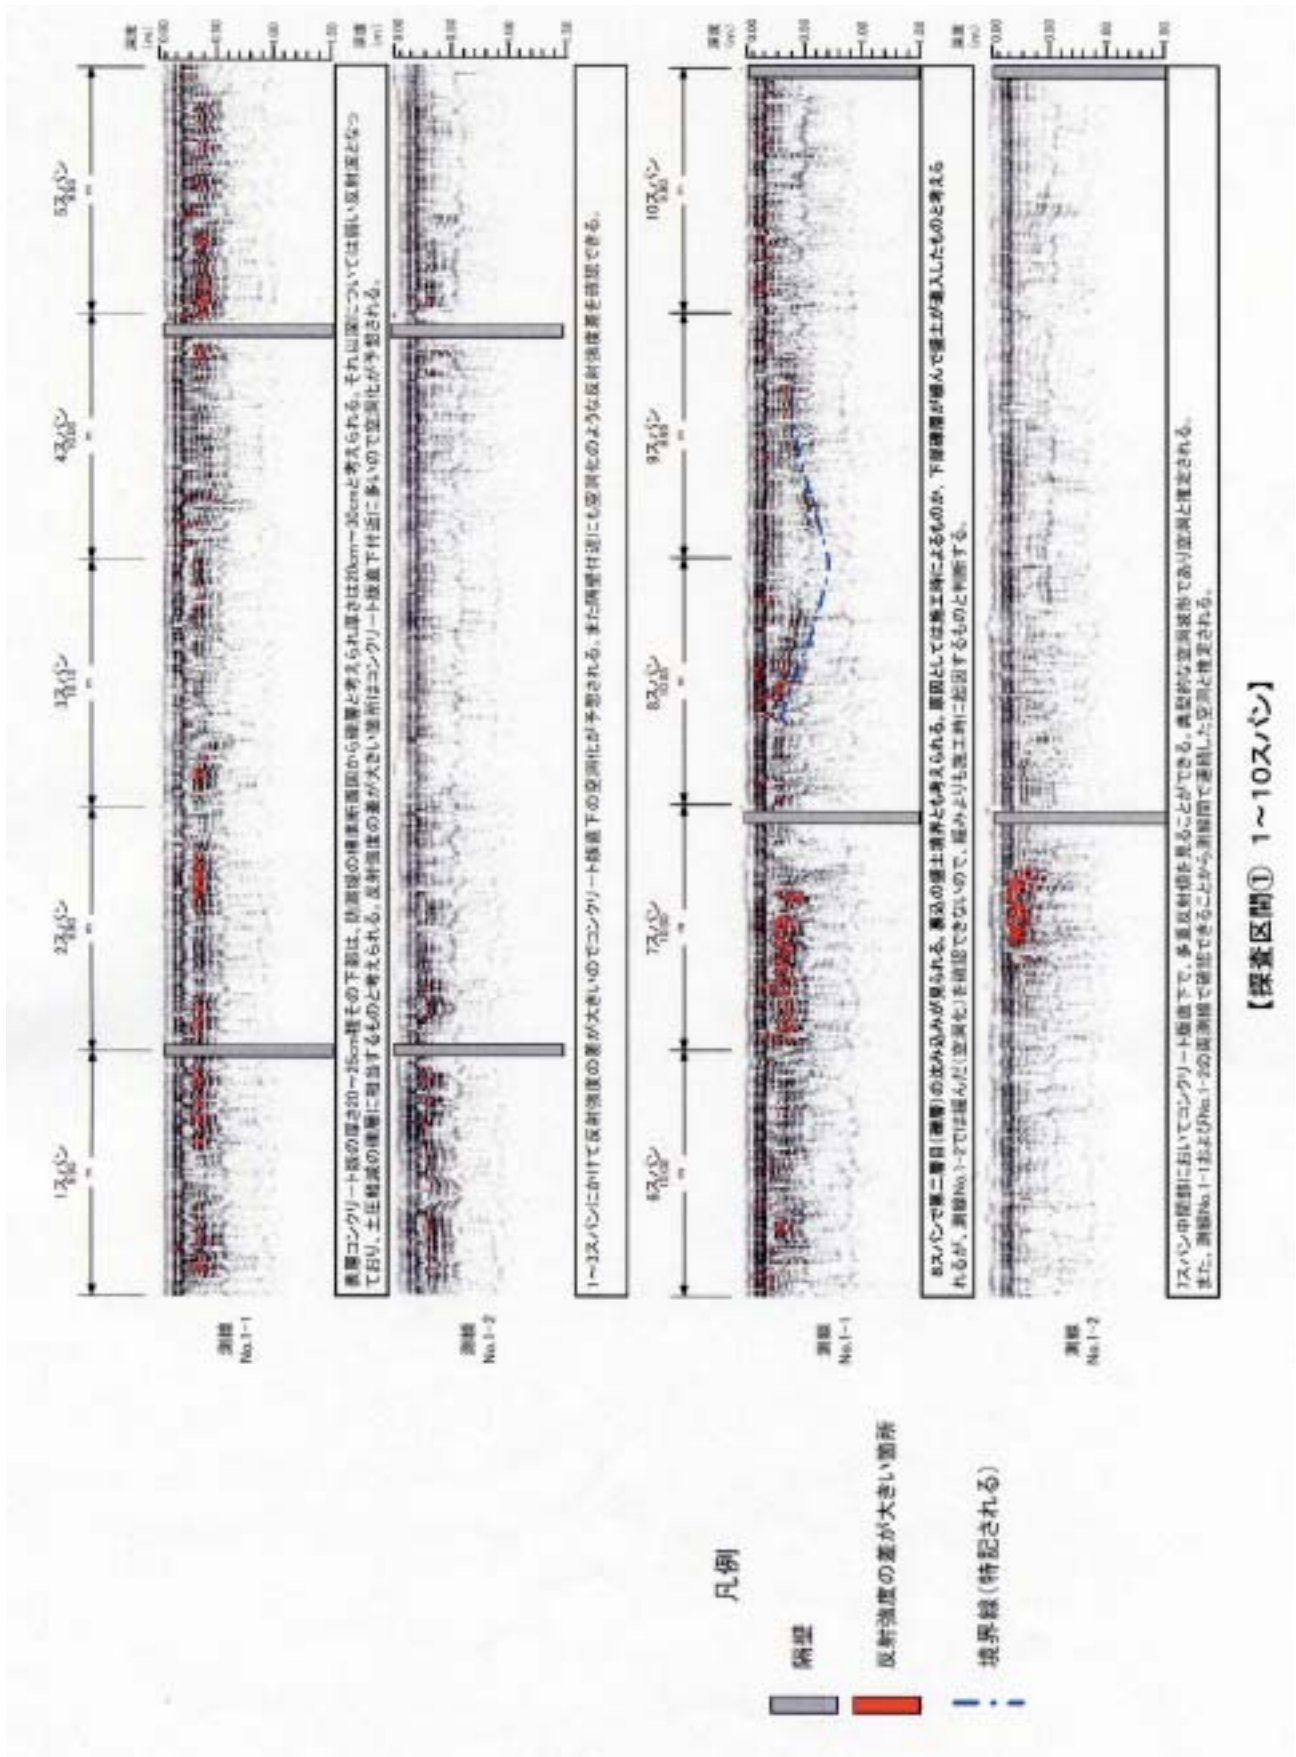
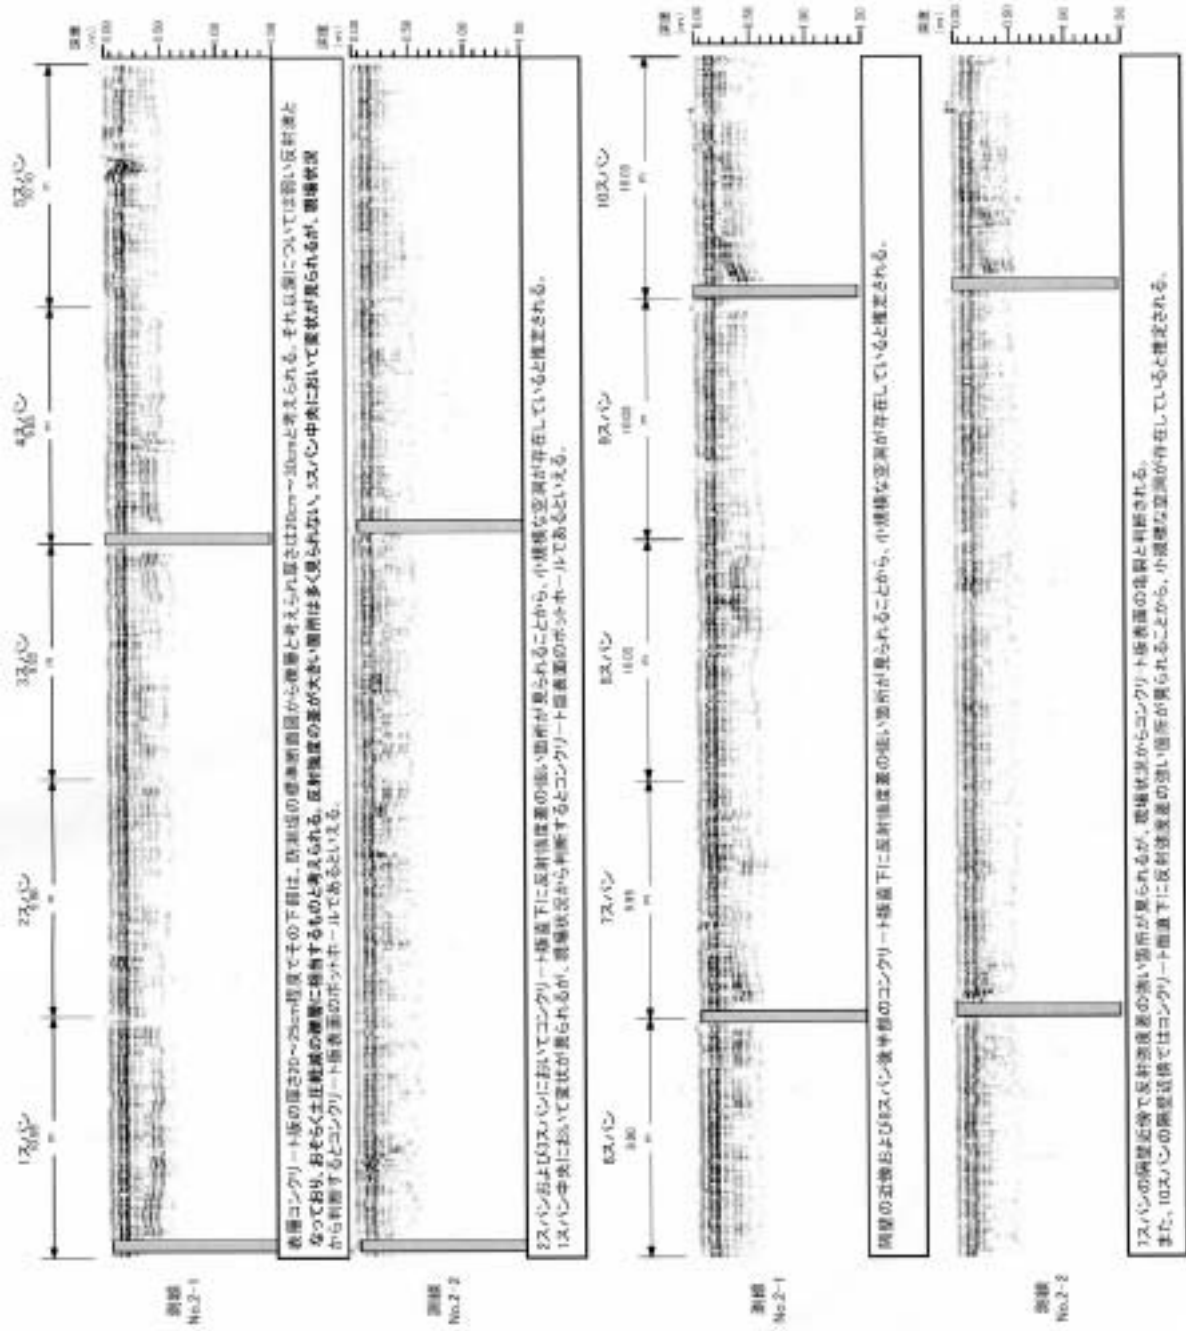
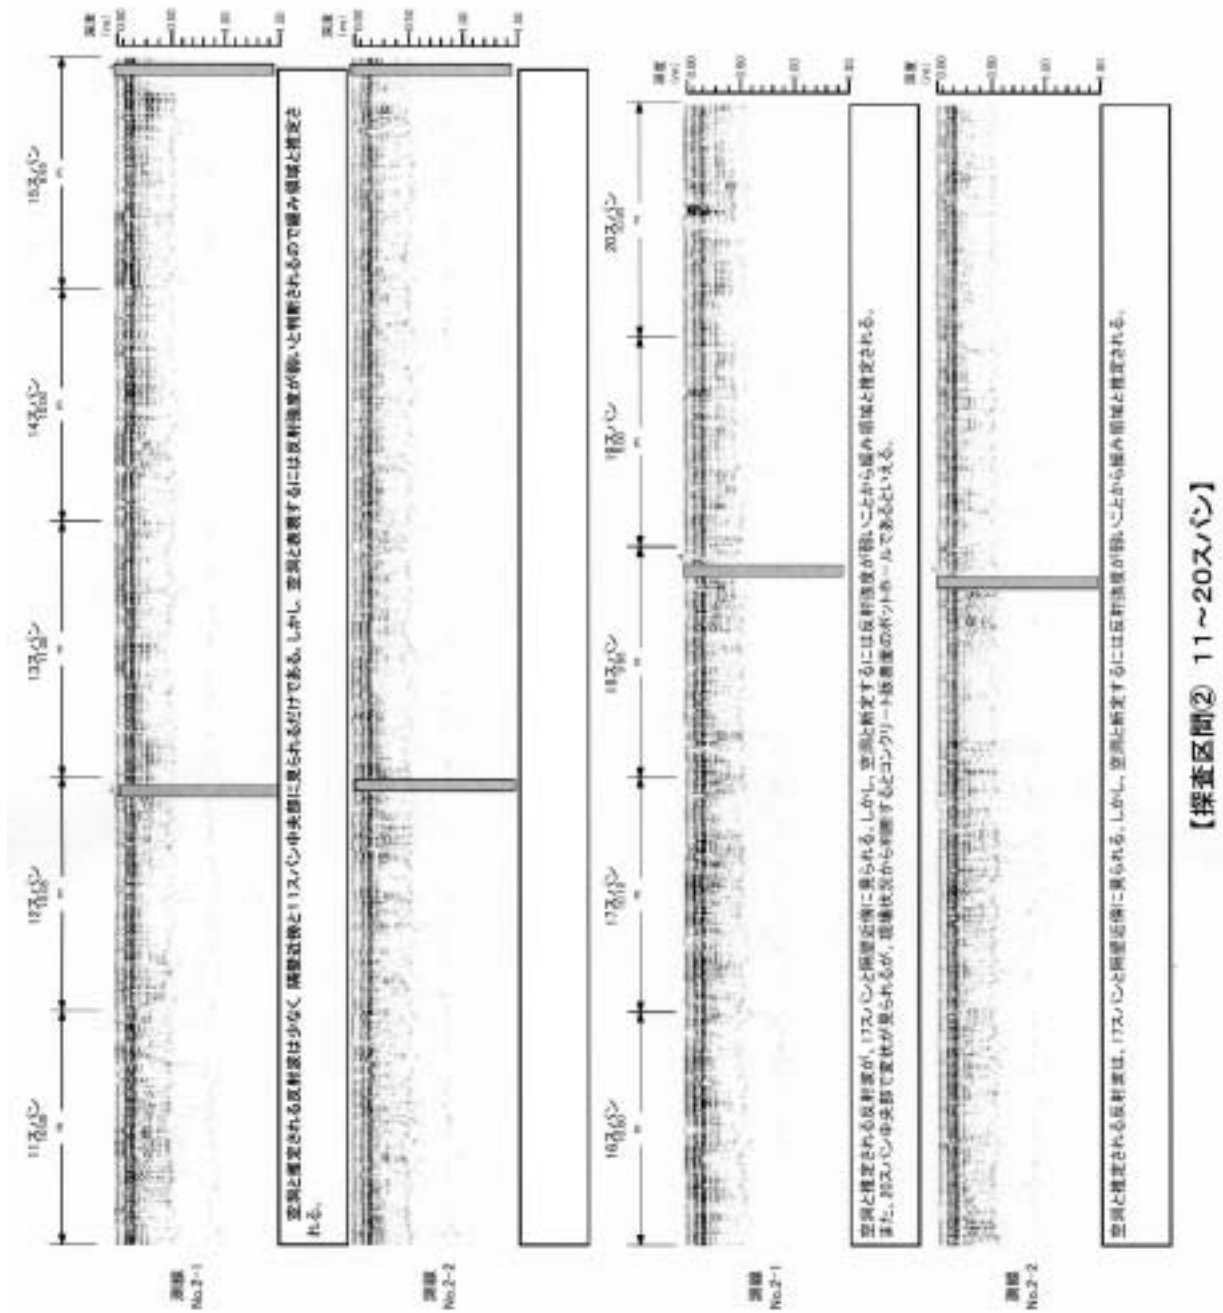
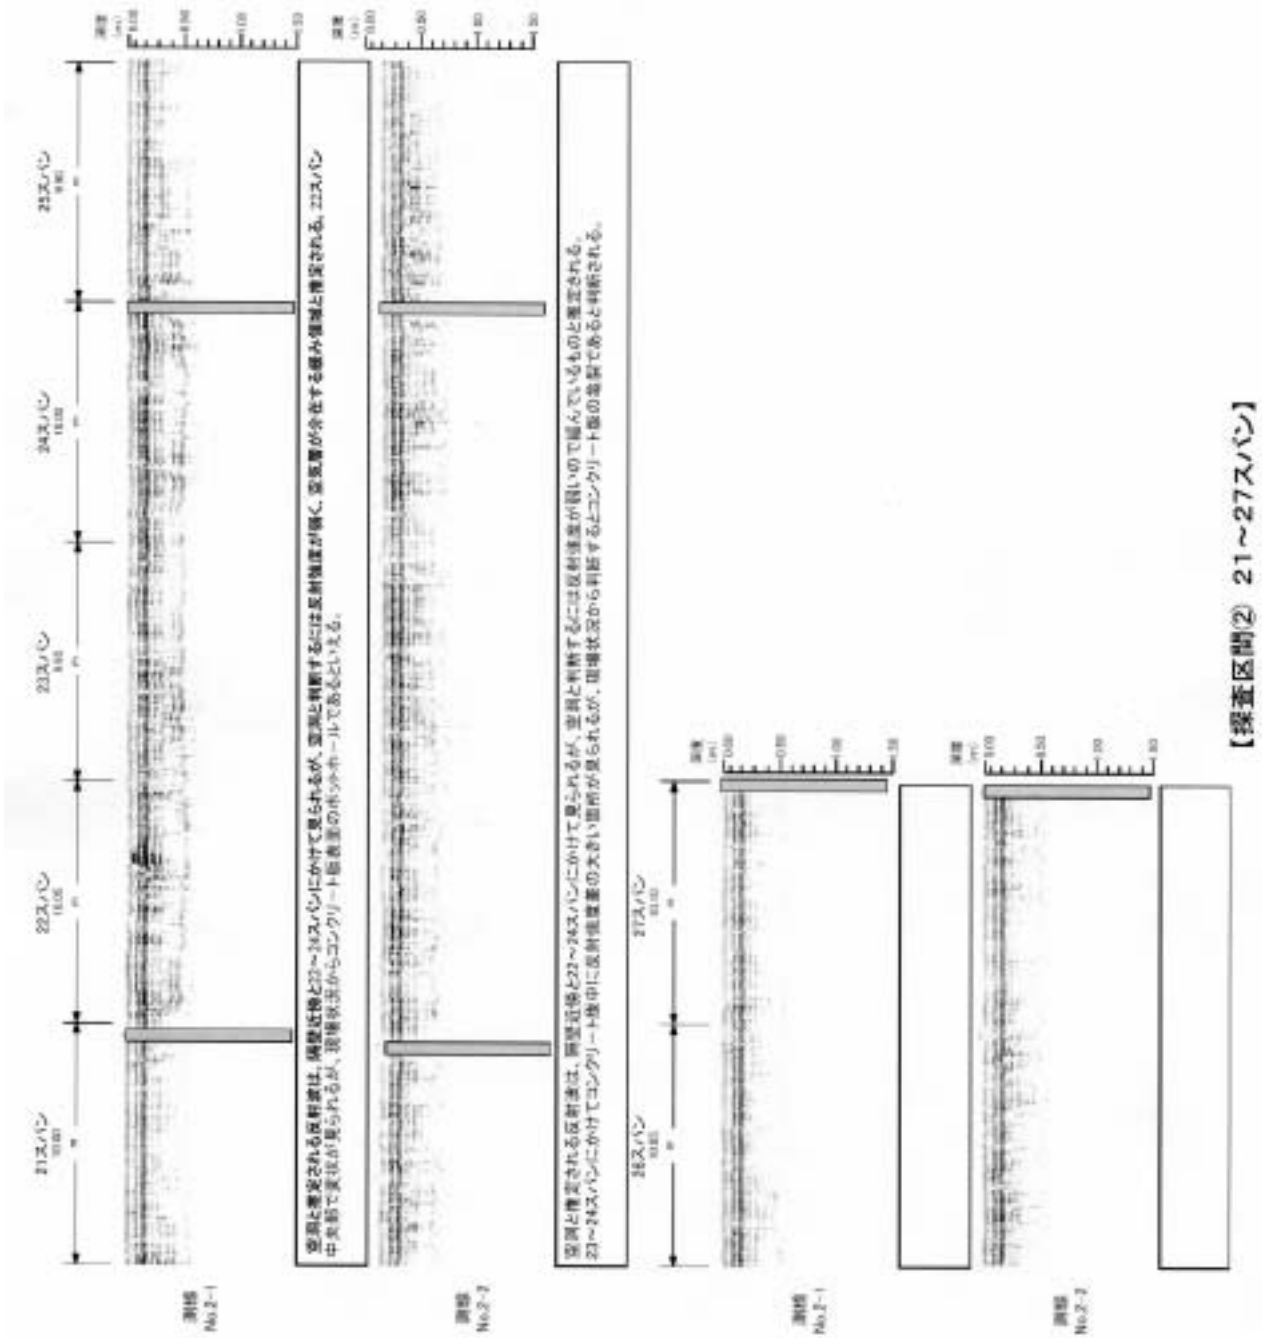
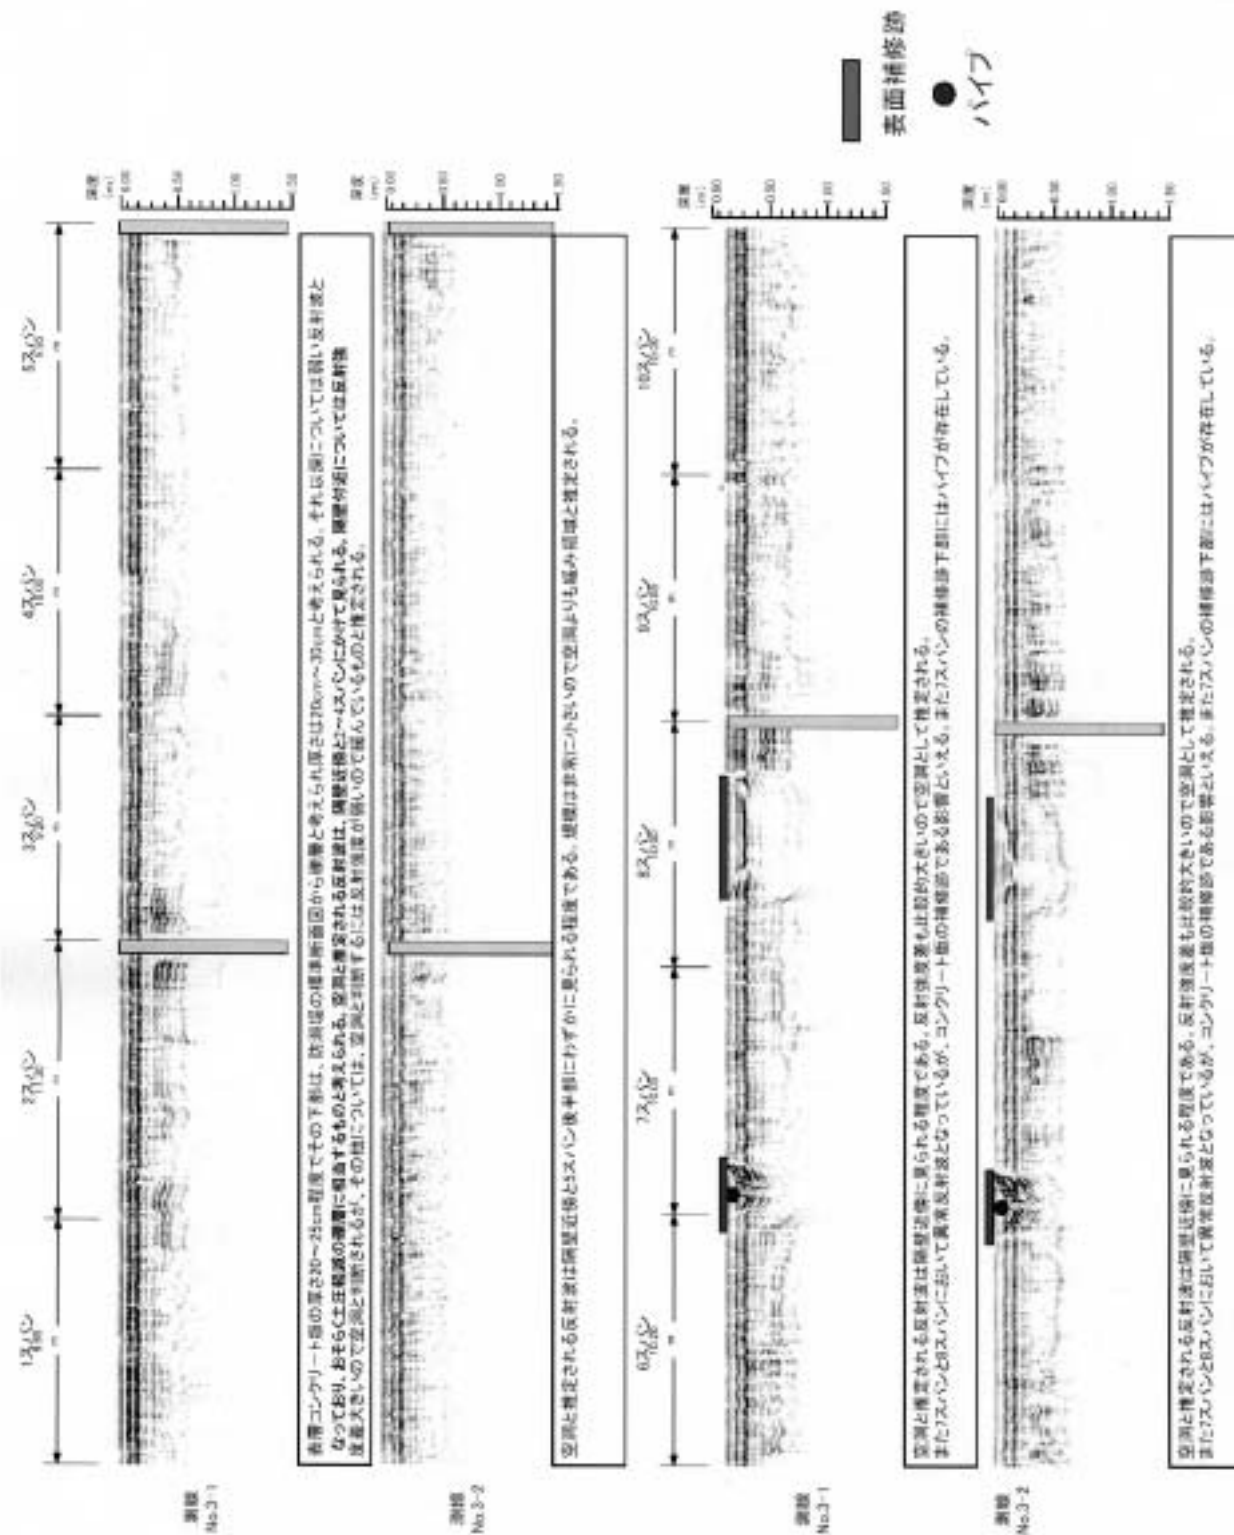
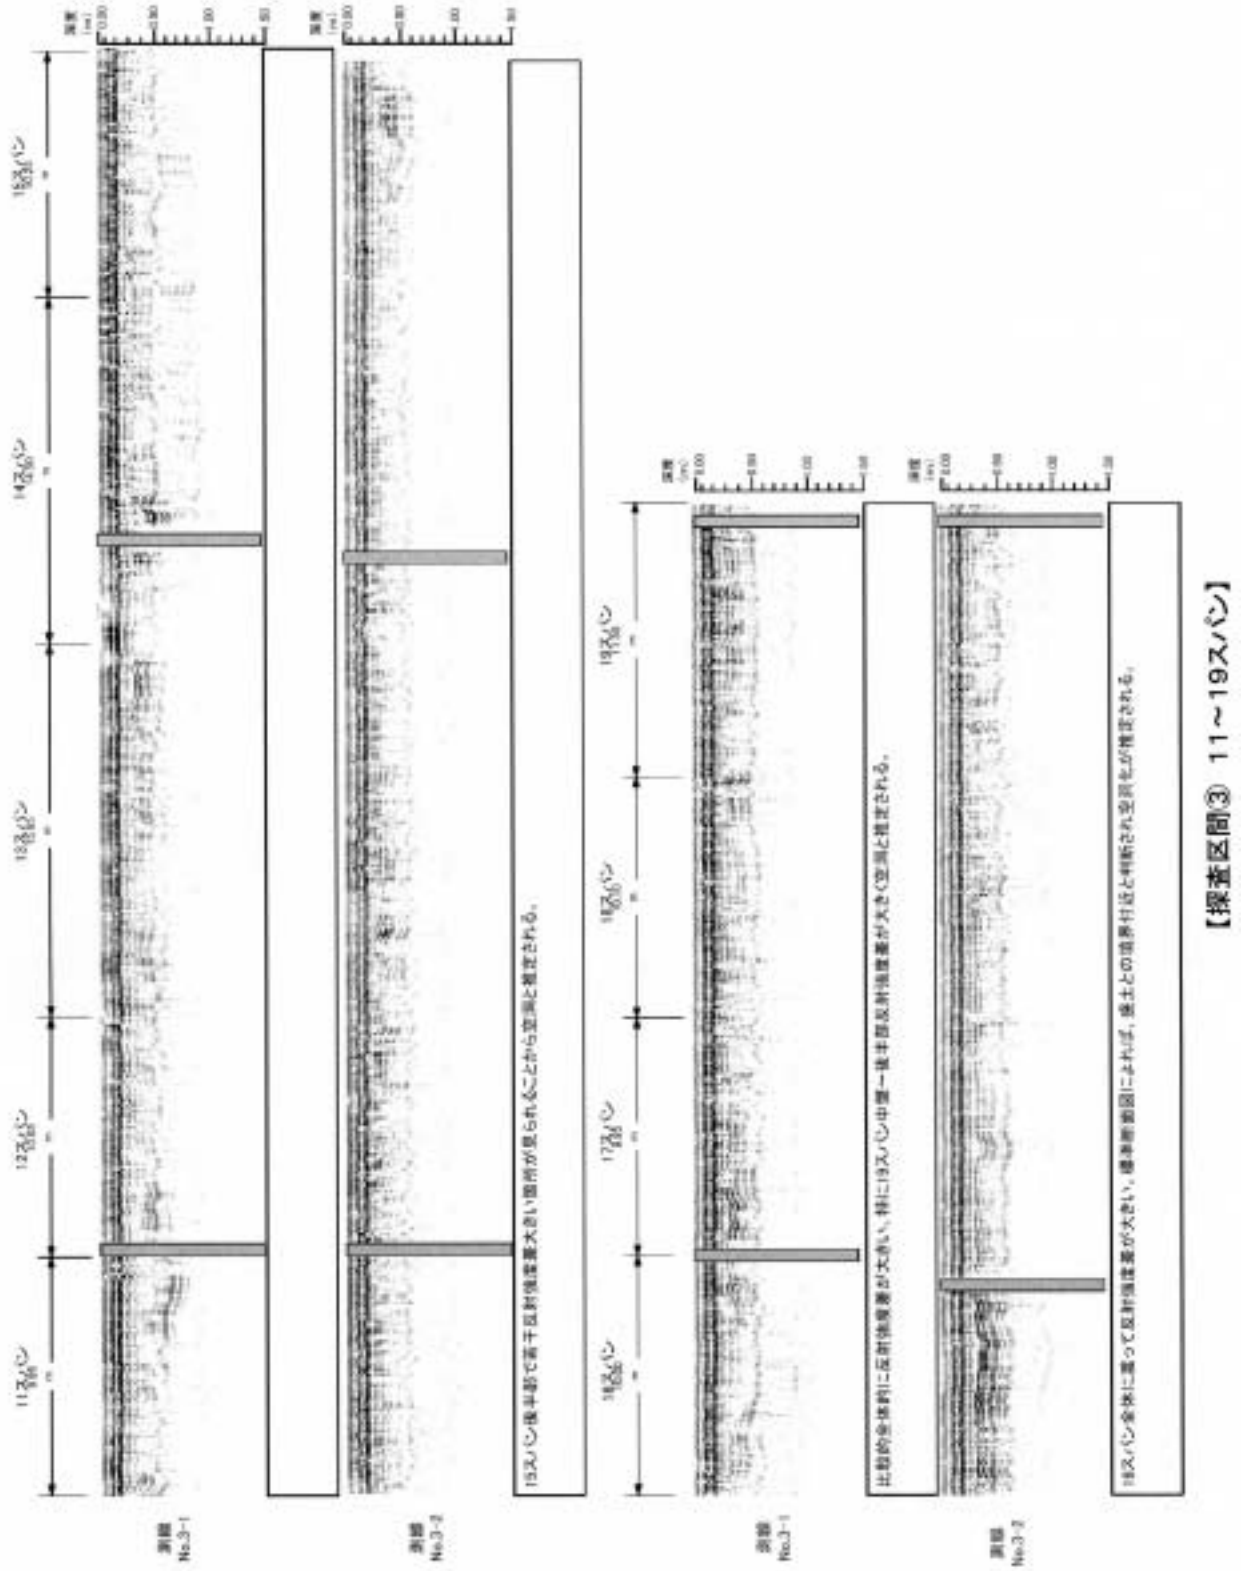
図12 レーダーチャートからの空洞等の判定(6枚中の1)

- ・反射波は深度1.50mまで読み取れる。(500MHzアンテナの場合) 深度1.50m以深では急激に電磁波が減衰する。
 - ・レーダーチャートには堤防の構造を示す3層の水平の反射波形が見られ、測線毎に明瞭度は異なるが空洞を示す反射強度差が大きい水平多重反射や埋設物を示す凸型の反射波形を見ることができる。水平多重反射の多くは、水平な反射波形の1層目の下部と隔壁付近で確認できる。
 - ・反射強度差の大きい多重反射波は、区間 に多い。(区間のチャートでは、空洞と考えられる箇所を赤色で示した。)
 - ・空洞とは判断できないが、空洞波形に次いでやや強い水平の反射波形が捉えられており、空洞と同様にコンクリート版下部や隔壁近傍にあるため、今回の調査では緩み領域に相当するものと推定できる。特に隔壁付近に多く出現する傾向がある。
 - ・排水管など埋設物はほとんど見られない。(測線 の7スパンに1箇所あるのみ)
 - ・理由は不明だが補修跡では電磁波が減衰する傾向が顕著である。(測線 7スパン~8スパン)
- このチャートをもとに、空洞、ゆるみ領域を推定した結果を図13に示す。

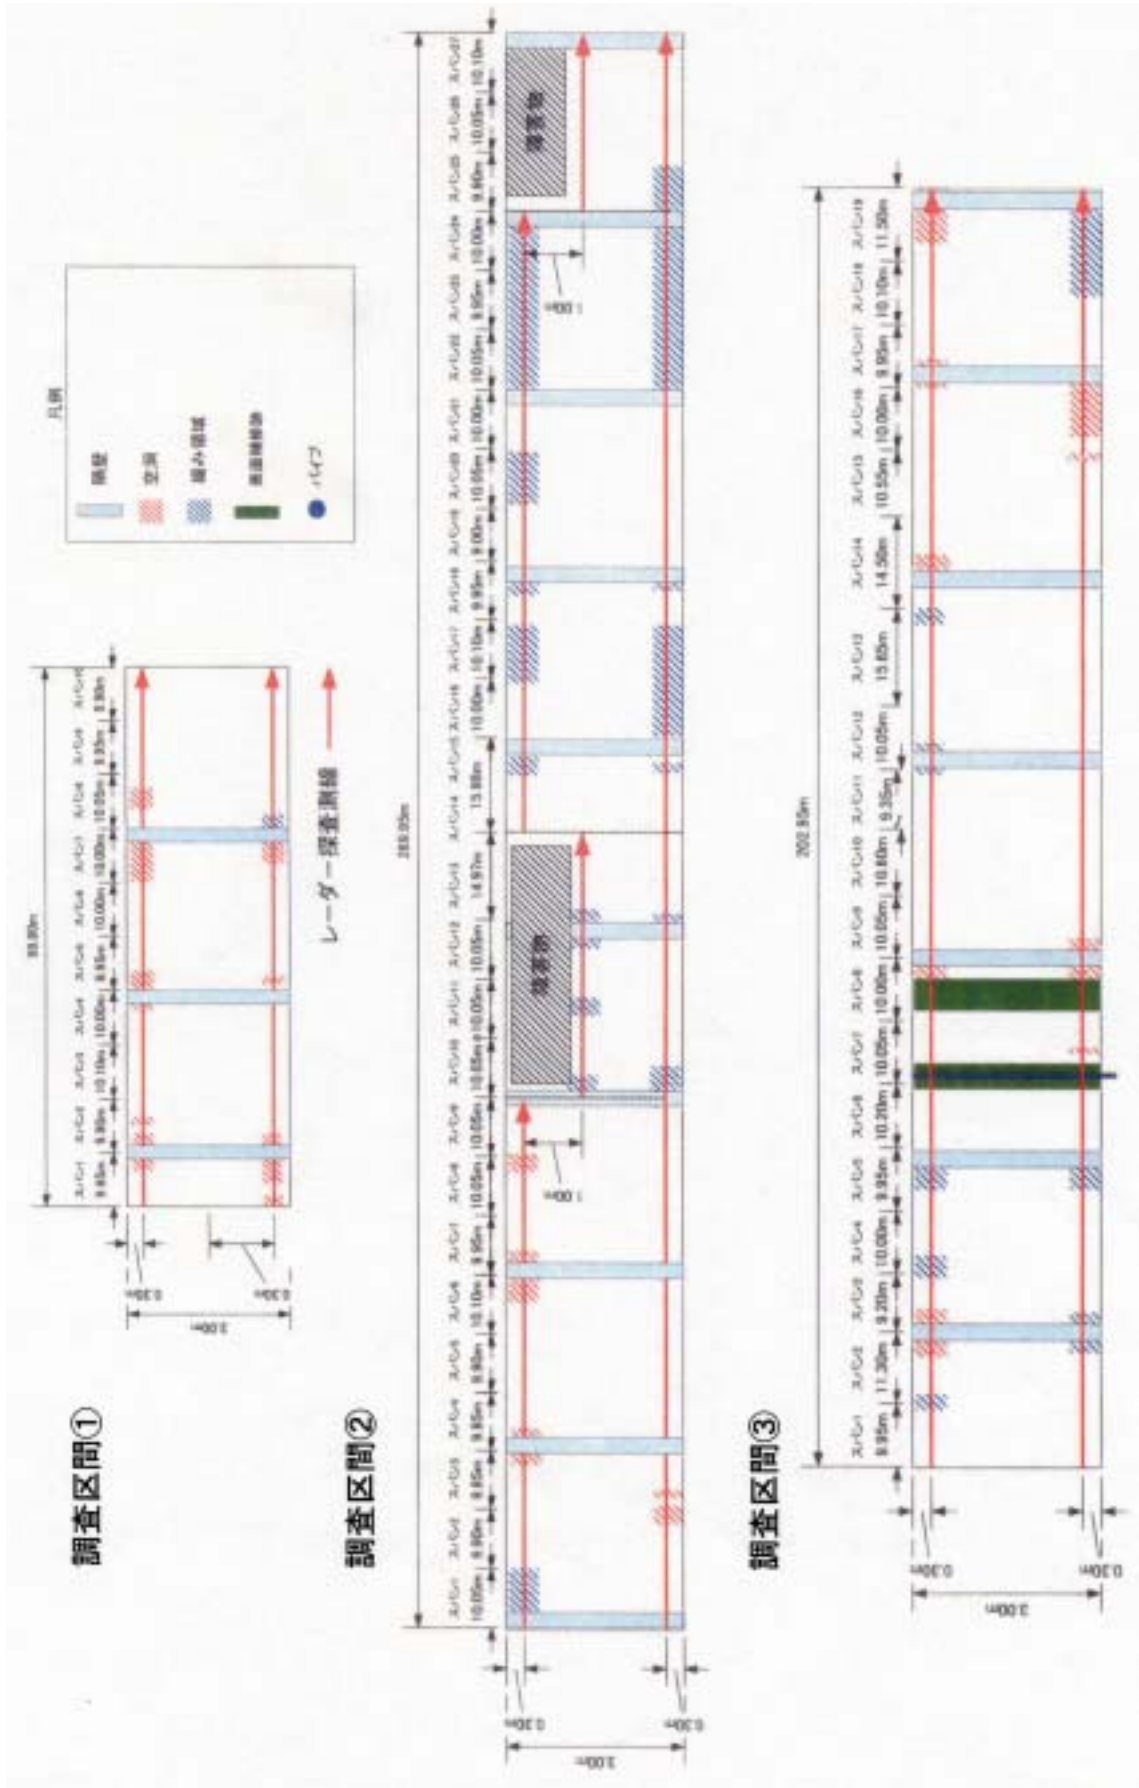
图13 空洞探查结果图

目視で変状の少ない区間 で、レーダー探査ではいくつかの空洞の存在が示されている。一方、水叩き面が波打ち状態であり、外観からも陥没が明確に分かる区間 では、レーダー探査では「空洞有り」と判定された区間が少ない。

また外観上、顕著な抜け上がり以外にも水叩き面やのり肩の小規模な段差が数箇所で見られたが、このような段差は主に隔壁付近で発生していることがレーダー探査から分かる。

今回の調査結果と図1の変状連鎖図を照合して関連性を検討すると、表2のように推察される。すなわち、区間 では、外観上は変状があまり見られないが、レーダー探査の結果内

部の空洞の存在が示された。一方、区間 は天端工(水叩き)が破損・陥没し、外観からも変状が顕著になっていて、区間 より変状が進行した段階といえるが、レーダー探査では空洞があまり感知されなかった。すなわち、水叩きが陥没すると空洞が埋まり、レーダー探査で空洞波形が現れにくくなるようである。

なお図1では、“堤内空洞化”の有無が点検指標として挙げられている。今回の探査区間 とも“堤内空洞化”あるいはその次の“天端工の破損・陥没”の段階に達していることから、補修を検討する必要があるといえる。
