鳥取県におけるADCPデータ収録システム

鳥取県水産試験場

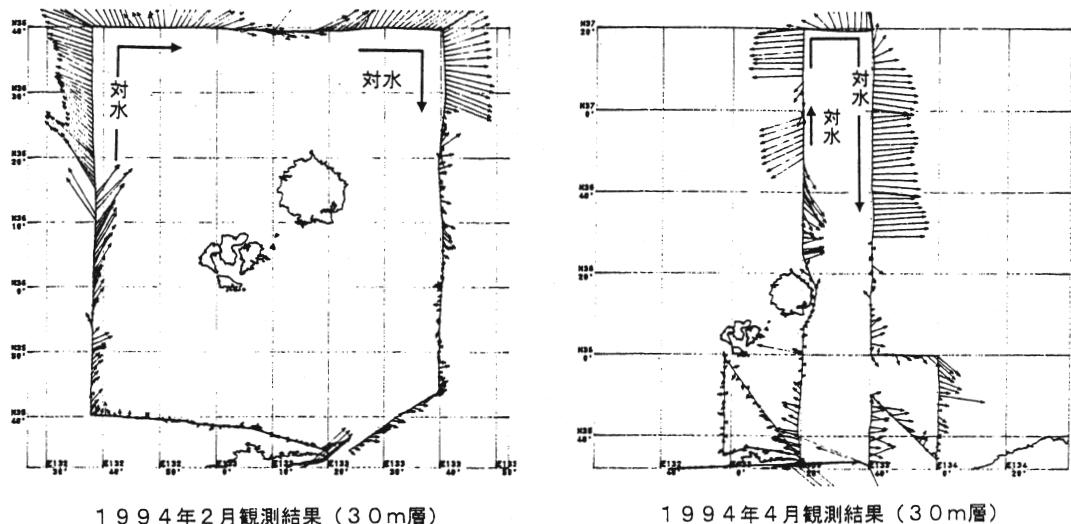
図3 真測流速変換後の作画結果(漁業情報サービスセンター支援ソフトによる)。

真測流速変換が可能となったことから、対水時のデータ(基準層基準の流れ)が位置を基準とした流れとして示すことが可能となった。しかし、図3に示したように対水モード時、ベクトルが針路に対して左側に強く継続して表示される傾向が見られ、明らかに誤った流れと判断されるようになった。そこで対地モードと対水モードでのデータを比

較するために、メーカー立会のもとで往復調査(図4)を実施した。図4は30m層の流れ図であるが、他の2層もこれとほぼ同様な傾向で、対地、対水とともに大きな違いはなく東向きの流れを示し、連れ潮といった異常現象もこの調査では見られなかった。後日、メーカーによる機器の状態調査を行ったところ、本処理器は精度の関係上、対水モード時に相対的な流れ、及びADCP船速針路が実際と異なる値を示す場合があり、漁業情報サービスセンターの解析プログラムを使用し、真測流速変換すると、このような現象が発生

することがあると判明した。そこでGPS船速を基準として対水速度の異常値排除機能を強化し、相対的な流れ、及びADCP船速のばらつきを少なくさせるための処理器ソフトの改善を行った。ソフトの具体的改善内容は明確ではないが、それ以後、連れ潮現象は見られなくなった(図5)。

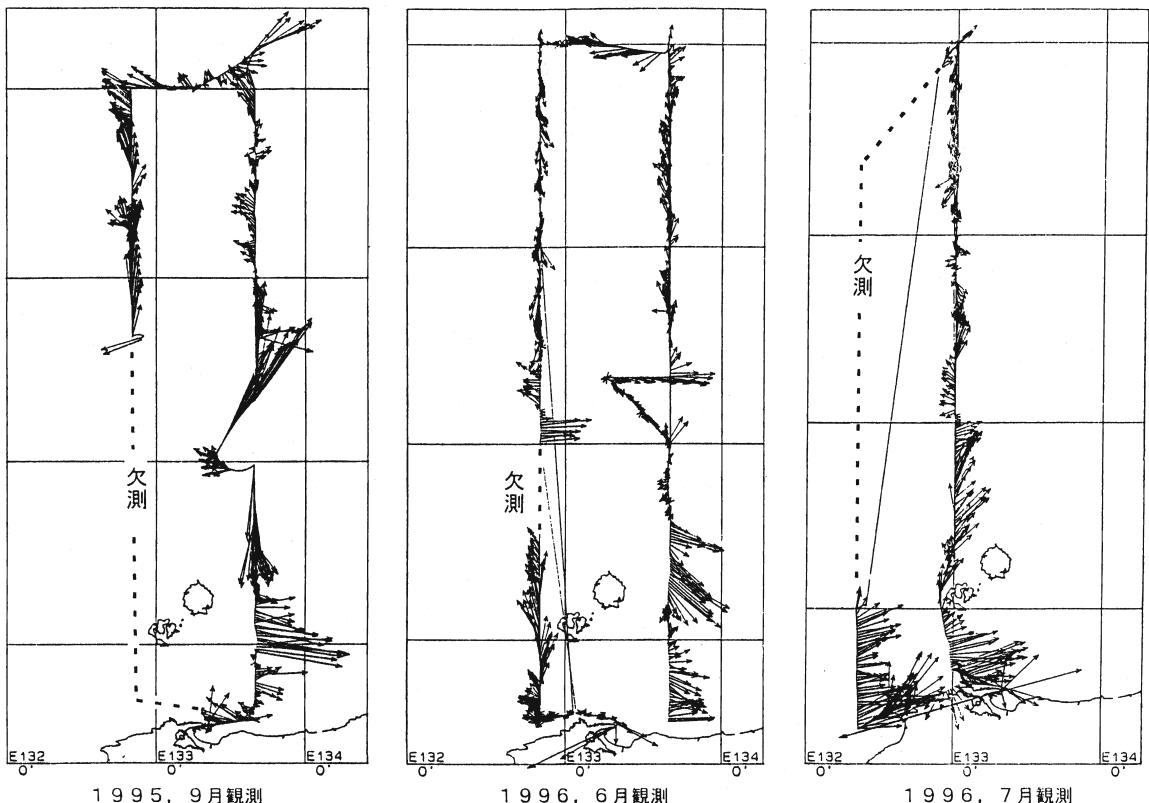
図6 収録ソフトVer. 4.0による収録データの欠測.

図6に示したように、自動収録システムによる収録データが頻繁に欠測するようになった。欠測ヶ所のプリントアウトデータは正常な記録として残っていたことから、収録ソフト側に問題があるとして使用中のソフトVer. 4.0を点検することにした。しかし、

ソフト側に問題があるとして使用中のソフトVer. 4.0を点検することにした。しかし、原因が解明されるまでに水深データ機能を充実させたVer. 5.0が完成したことから、それを使用することで対応することになった。だが、Ver. 5.0ではデータが全く取り込めないといった問題が発生したために、これまでどおり、Ver. 4.0による収録を続け、原因の究明を待つことにした。そして、新たにVer. 6.0が完成したことから数回使用してみると、Ver. 5.0の時と同様にデータ収録が不可能であり、点検した結果からソフトにバグがあることが判明した。バグについての詳細は省略するが、この対策として、Ver. 6.0により収録したデータを修復するソフト及び新しい収録ソフトを作成することをメーカーで検討することになった。これらのことから、同じ様な現象が見られたVer. 5.0については同様のソフトバグの可能性が考えられた。しかし、Ver. 4.0については、Ver. 5.0及び6.0とは状況が異なり、原因も明らかにならなかったが、いずれにしても収録データの信頼性には疑問が残った。
