# サイドスキャンソナーを用いた水中ガレキの簡易な調査方法

独立行政法人水産総合研究センター 水産工学研究所 桑原久実・澤田浩一・高尾芳三・鉛 進

本報告は、「水産関係施設等被害状況調査事業」(水産庁)において、岩手県山田湾でGPS魚群探知機(サイドスキャンソナー付き)を用いて実施した水中ガレキ調査について示すものである。

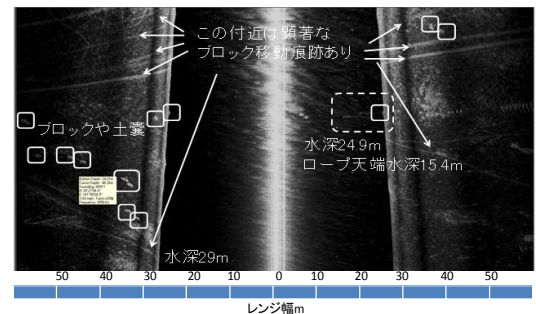
養殖施設を固定するブロックや土嚢などの錘が多数見られ、海底から立ち上がるロープも見られる。しかし、養殖施設の筏は見られず、津波によってロープが破断し流されたと思われる。また、この場所には、ブロックや土嚢が引きずられた痕跡が、数多く見られ、津波によって大きく養殖施設が移動させられたことがわかる。

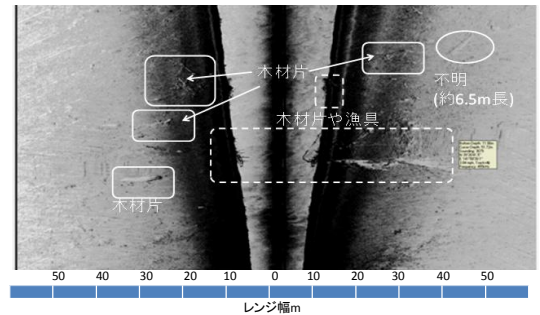
木材片が多く海底に散在する場所です。水深が浅くなると、このように陸域由来のガレキが確認される場合が多くなる。破壊された養殖施設も見ることができる。

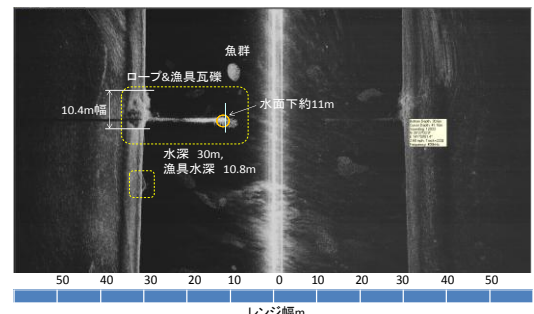
養殖施設の一部が水深30mから水面下11mまで立ち上がっているようすがわかる。養殖施設の浮子が残っており、この浮力により直立しているものと思われる。また、海底面付近に見られるモヤモヤした雲状のものは、落下した養殖網と思われる。

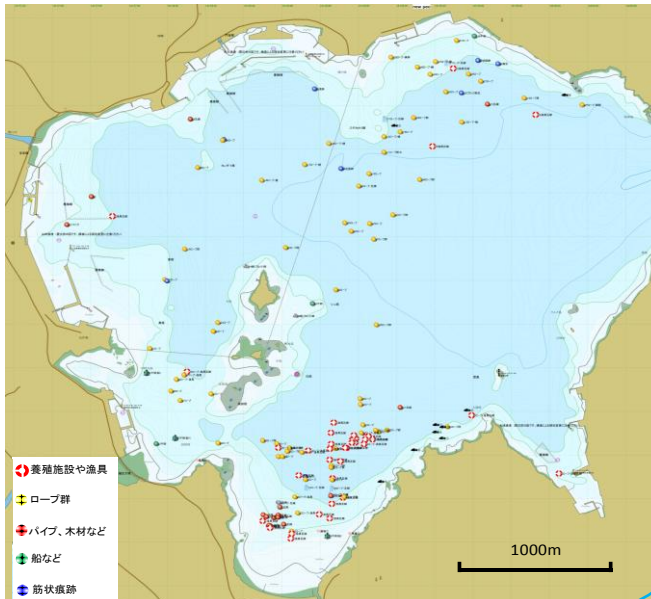
この一覧を用いて、水中ガレキの分布を山田湾に表示すると、水中ガレキマップが作成できる。この図によると、大部分が破損した養殖施設やロープ群であることが明らかとなった。これらのガレキの箇所数は、138であった。
