平成24年3月

東日本大震災による漁港施設の 地震・津波被害に関する調査報告 (第1報)

独立行政法人
水産総合研究センター

独立行政法人 水産総合研究センター 水産工学研究所

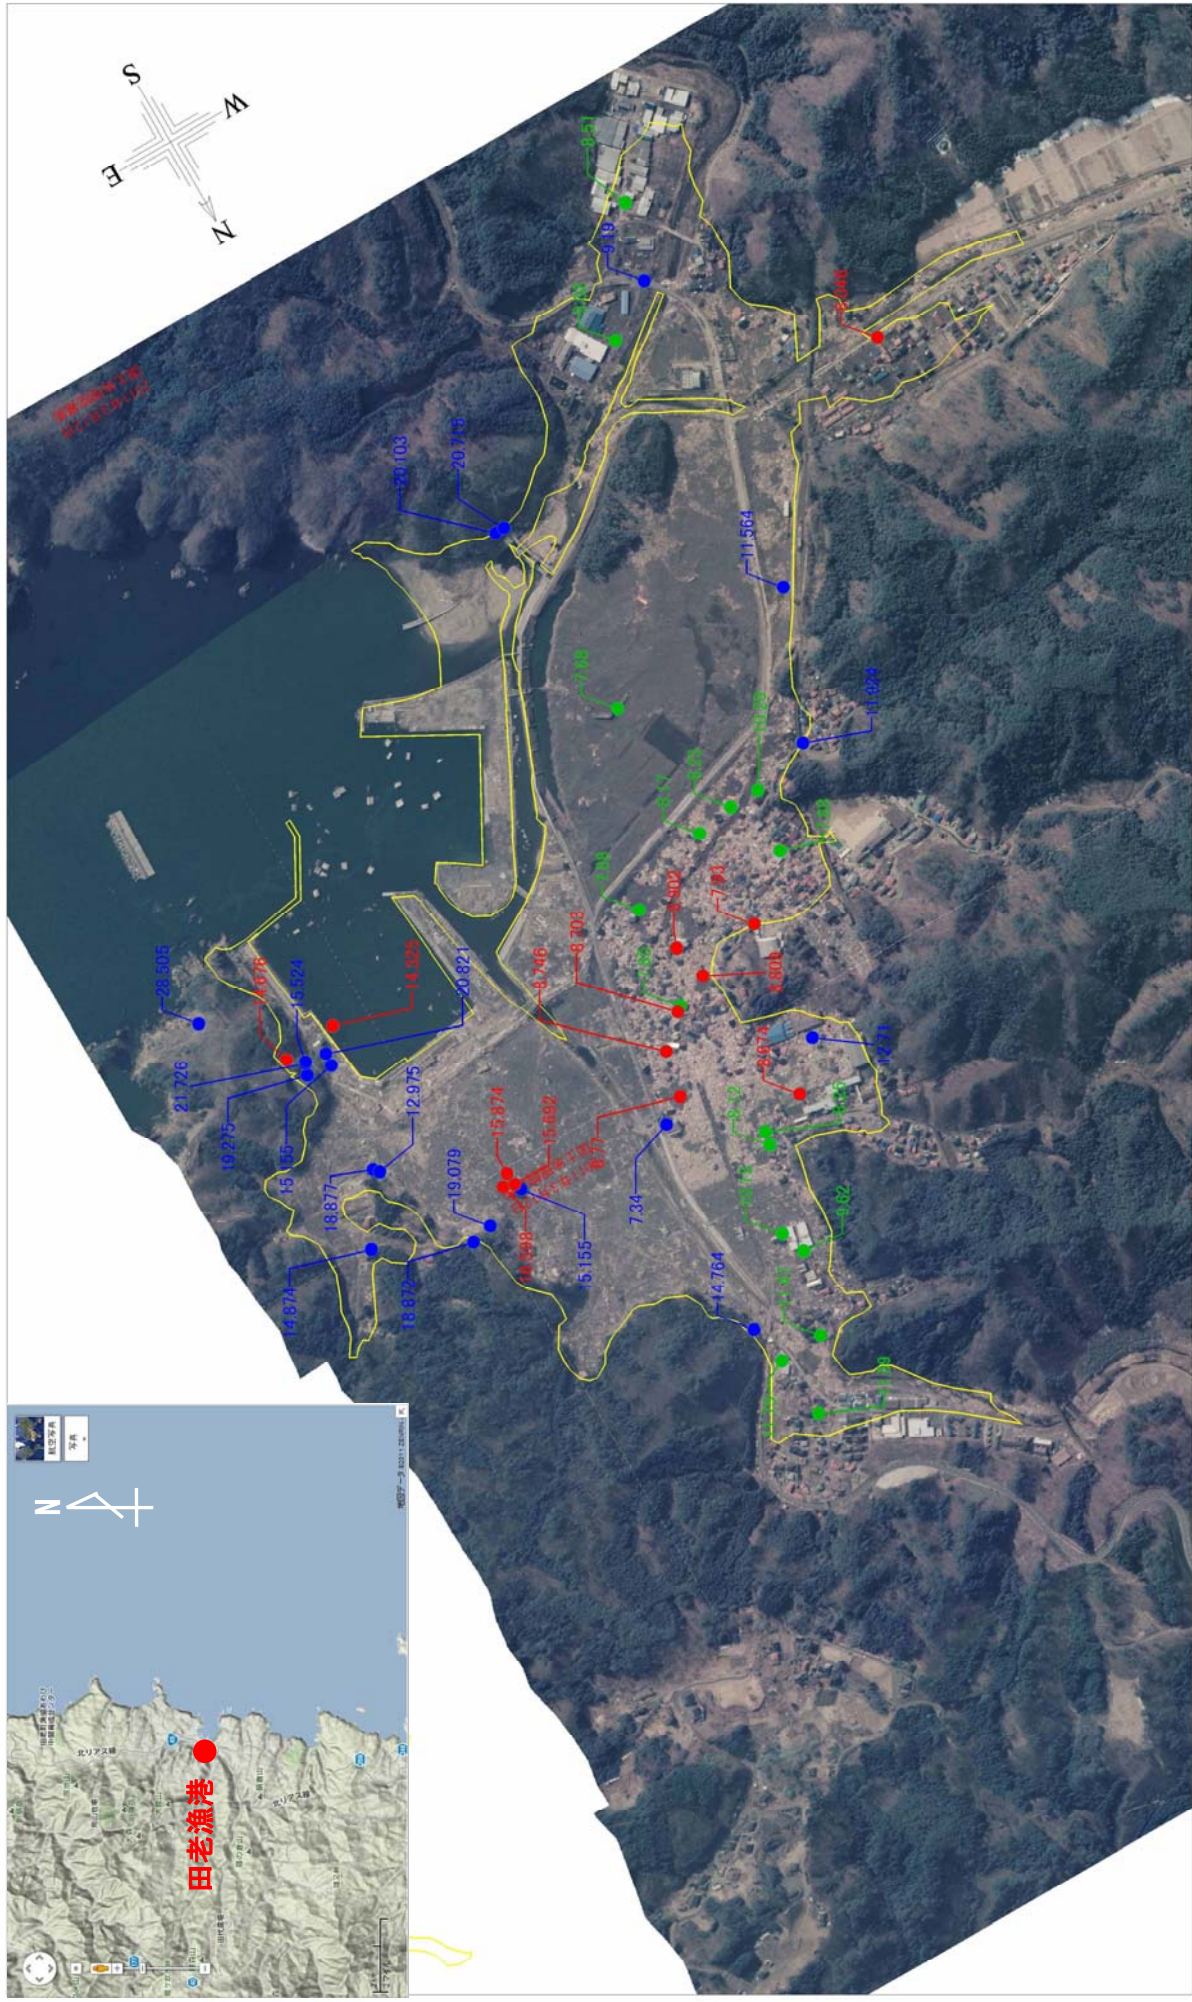
図-1.2 田老漁港周辺の津波痕跡高*1

岩手県宮古市田老地区は、岩手県北部の津波浸水高が比較的大きいエリアにあたる(図-1.1)。三陸沿岸のリアス式地形の北端に位置することから、入り江があまり発達しておらず、小さい入り江に外海から津波が直接侵入しやすい構造となっている。田老地区の津波浸水高の分布を調べると(図-1.2)、漁港の南北にあたる山斜面で遡上高が大きく(18~20m)、漁港周辺と破堤した防潮堤の背後で浸水高14~16m程度、田代側上流側で10~11m、破堤しなかった防潮堤および2線堤の背後で8~9m程度と大きく分類される。防潮堤の陸側と海側で6~7mの浸水高に差が認められ、防潮堤に一定の効果があつたと推測される。

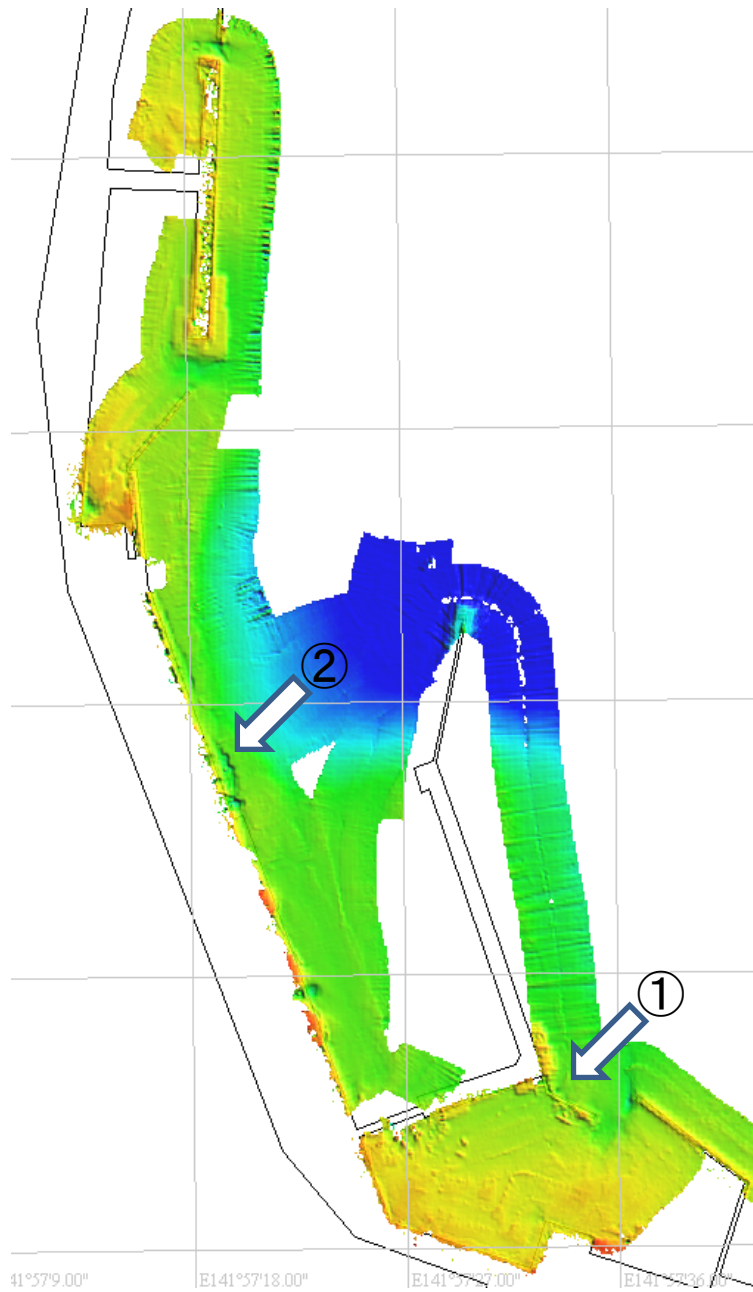
図-2.6 3次元サイドスキャンソナーによる山田漁港の海底地形測量結果（速報値）

南第1防波堤(図-2.4、施設延長50.4m)はブロック積式で開口部北側に位置するが、防波堤基部を多少残して堤体延長の約9割が流出していた。残存した基部の端部は破断しており、破断箇所以外にも堤体にヒビが入っている箇所が数カ所確認された(図-2.5、被災延長50.4m)。3次元サイドスキャンソナー(C3D)による海底地形測量結果によれば(図-2.6)、流出した防波堤の堤頭部付近は堤体下部が残存しているものの堤幹部は下部まで流出した様子が見て取れる(図中矢印①)。このことは、津波の強い流速により大きな水平力

魚市場前面の栈橋式岸壁(-4.0m岸壁(図-2.10))では、栈橋部と陸岸の接続部分の渡版に飛散している箇所があったものの施設に大きな損傷は見られなかった(図-2.11)。栈橋式岸壁は他の漁港でも被災が小さく津波に対しては強い構造であることが示唆される。3次元サイドスキャンソナーの測深結果から岸壁前面において水深が相対的に大きい部分があることが確認された(図-2.6、図中矢印②)。これは津波引き波時に岸壁から流下する強い流れによって岸壁前面で洗掘が発生したものと考えられる。

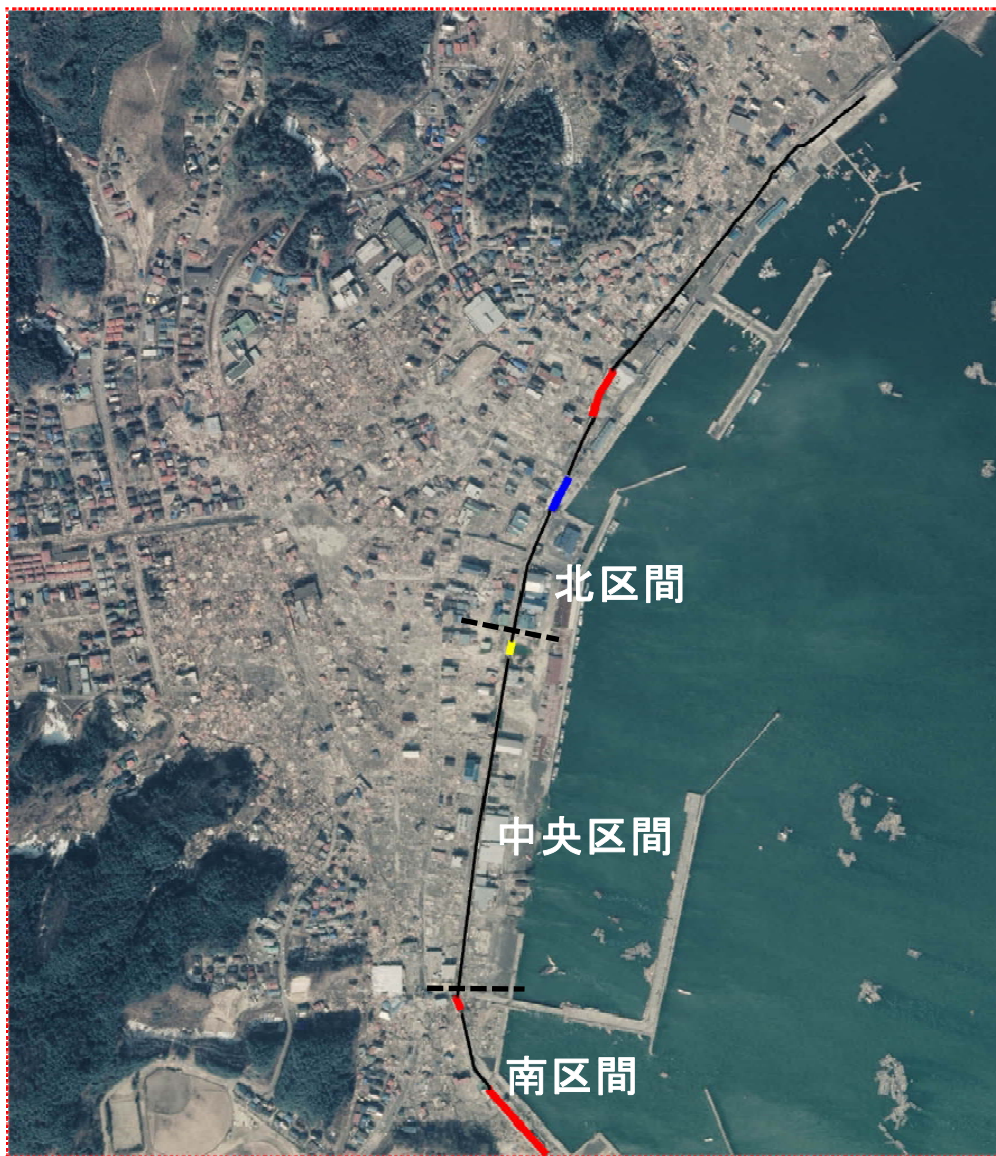
図-2.15 防潮堤の被災箇所
(赤線：台形断面重力式、黄線：矩形断面擁壁部、青線：テラス式)

南区間は、防潮堤全区間の中でも最も被災が大きかった箇所である(図-2.16)。構造形式は、基本的に台形断面の重力式防潮堤であるが、一部区間(19号門扉~18号門扉)は重力式構造の底部が陸側、海側の2列のH鋼で地盤に固定された構造となっている。被災箇所は、①第19号門扉の南側(3スパン分)から第18号門扉までの連続転倒区間、少し距離を置いて②-5.0m岸壁&護岸基部の陸側と側部防潮堤1スパンの大きく分けて2箇所である。このうち前者は、H鋼で地盤に固定された第19号門扉から第18号門扉までの連続転倒区間で、陸側の多くの底部H鋼が破断、海側ではH鋼が破断せずにそのまま上方に露出していた。転倒、傾斜はすべて陸側向き(押し波の作用)であり、移動距離は小さく、その場で底部陸側を支点として転倒したものと推定される。被災区間両端の陸側はいずれも門扉が飛散しており、陸側周辺は陸側、海側周辺で大きな洗掘が生じていた。

北区間では、2箇所で大規模な防潮堤の倒壊が確認された（図-2.18）。1つがテラス式防潮堤（図-2.14右図）の区間で、区間は避難路が斜路として防潮堤に設置されている特徴的な構造をしている。防潮堤5スパン分が陸側へ転倒・移動しており押し波の影響が考えられるが、倒壊した防潮堤の基礎側破壊断面を見ると、鉄筋がそのまま上方に伸びており、これは防潮堤が上方に浮上して抜けたことを示唆している。テラス型防潮堤は、斜路部（テラス部）が翼のように防潮堤から横に突き出しており、このような上向きの揚力を受けやすい構造が倒壊の原因となったとも考えられる。もう1箇所は、台形断面の重力式防潮堤の区間（第5号門扉～第4号門扉）であり、陸側部および防潮堤5スパン分が陸側に大きく移動・転倒していた。本区間は、隣接する防潮堤の区間で断面などの変化は見られないが、前面が内港防波堤開口部になっていることから、開口部の津波による強い流速が作用して防潮堤の倒壊が発生したと考えられる。

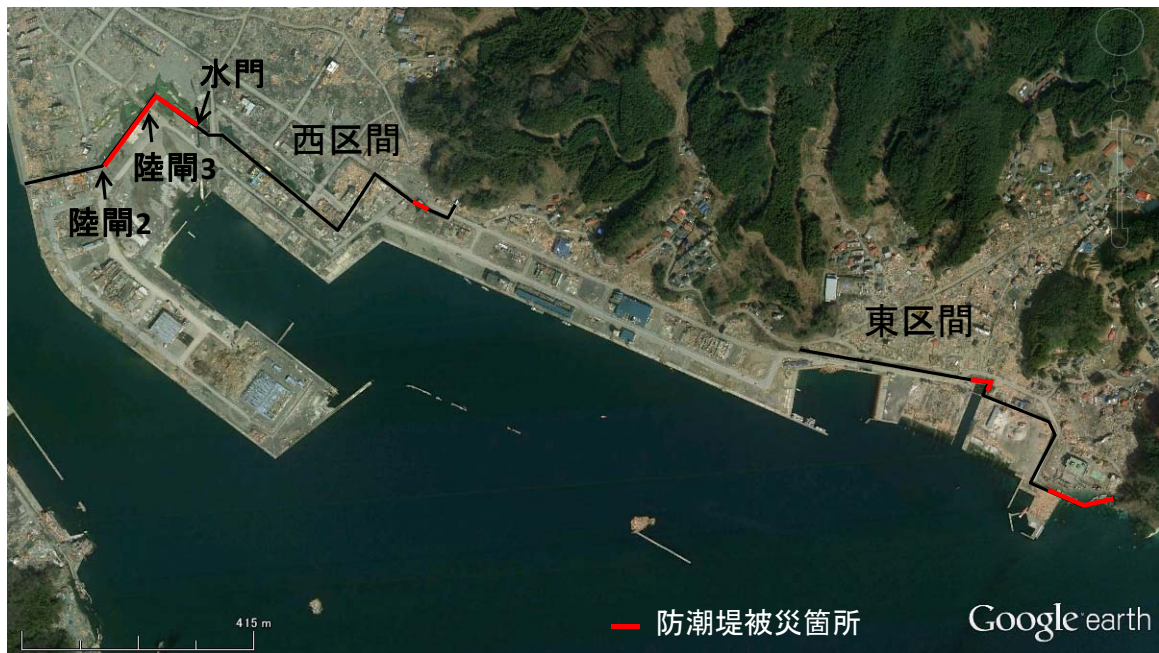
図-3.14 大槌漁港背後の防潮堤位置とその被災区間*2

山付き部からその東に向けて東大海洋研前面まで続く防潮堤区間では、区間の東側端にあたる①東大海洋研西側の小河水門側部、②東大海洋研前面の2箇所で大きな被災が確認された。このうち、前者については、小河水門自体に大きな被害はなかったが、隣接する防潮堤の隅角部にあたる箇所が1スパン程度陸側に倒壊しており背後に大きな洗掘が生じていた。東大海洋研前面については、前面の陸閘から東の山（崖）に防潮堤が接続している部分までの区間で防潮堤が陸閘も含め大きく倒壊していた（図-3.17）。防潮堤の倒壊方向はおおよそ陸側で、転倒した防潮堤は被災前の法線より海側に移動しているものもあり、押し波時に転倒したものが、引き波時に海側へ移動した可能性も窺える。海洋研前面の被災区間は、護岸の外側、防波堤の基部の隅角部にあたることから、地形的にも大きな津波が作用した可能性がある。また、防潮堤背後にあたる海洋研の敷地内は、大規模な洗掘が確認された（図-3.17）。

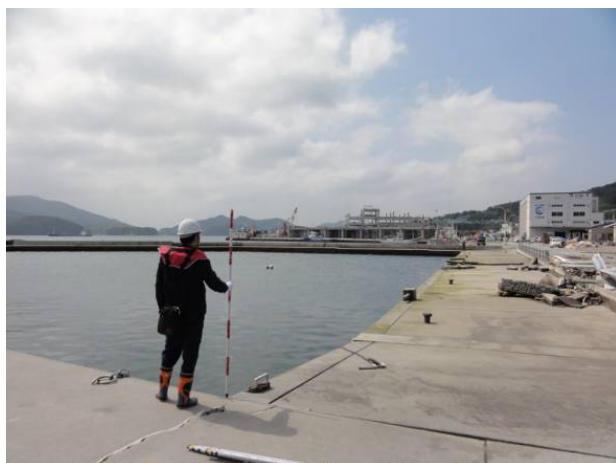
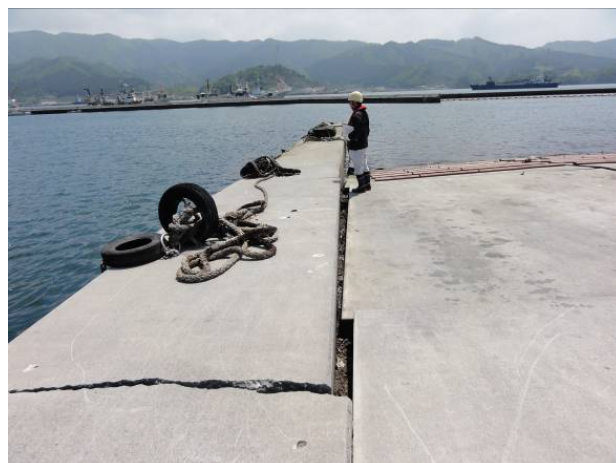
図-4.7 -2.0m 物揚場周辺の被災状況
(左図：物揚場の沈下、右図：隣接する船揚場突堤のひび割れ)

本施設は、既設護岸の前面にエプロン幅6mの物揚場を整備したもので、方塊ブロック2段積式の混成堤となっている(図-4.6)。エプロンの不等沈下やひび割れが発生していたが大きな被災は見られなかった。隣接する船揚場両端の2本の突堤には移動・ヒビが生じており大きな水平力が作用したことが推測される(図-4.7)。

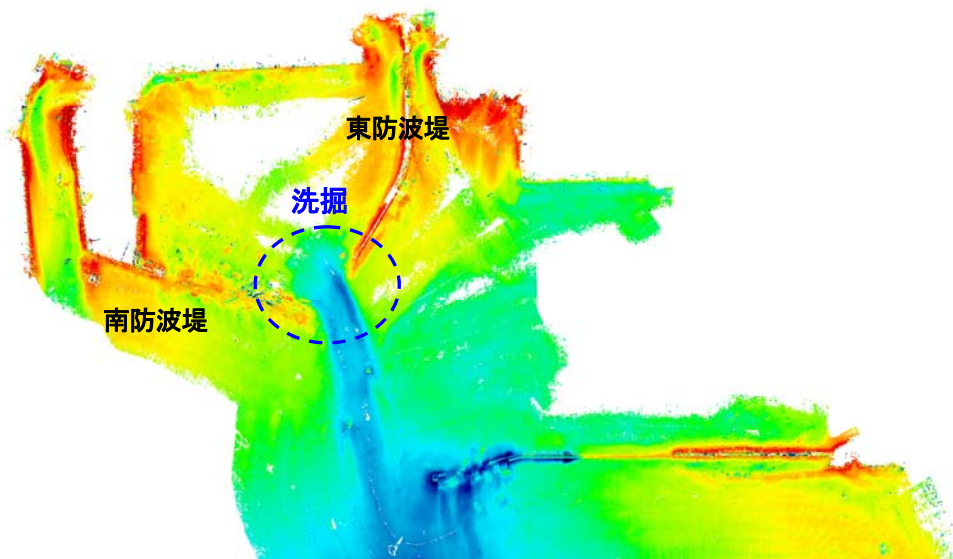
図-6.6 東防波堤付近の3次元サイドスキャンソナーの海底地形調査結果

また、本施設の横には新井田川が流れており、本施設の基礎部に隣接して新井田川防潮水門が設置されている。漁港横の八幡川の河口にも同様に、八幡川防潮水門が設置されているが、水門は隣接する施設と比較すると基礎部から強固な構造で建設されており、津波による被害は概ね少ない。しかし、水門が破壊されないことで、津波が水門周辺から越流し、水門両脇で大規模な洗掘が発生していた。このメカニズムにより、東防波堤の基部側背後地も、大きく洗掘され被害が甚大であった(図-6.5下段)。また、東防波堤の法線についても、南側から進行してきた津波を誘導する形状となったと考えられ、押し波時には東防波堤に沿って津波が背後地へ浸水したと考えられる。

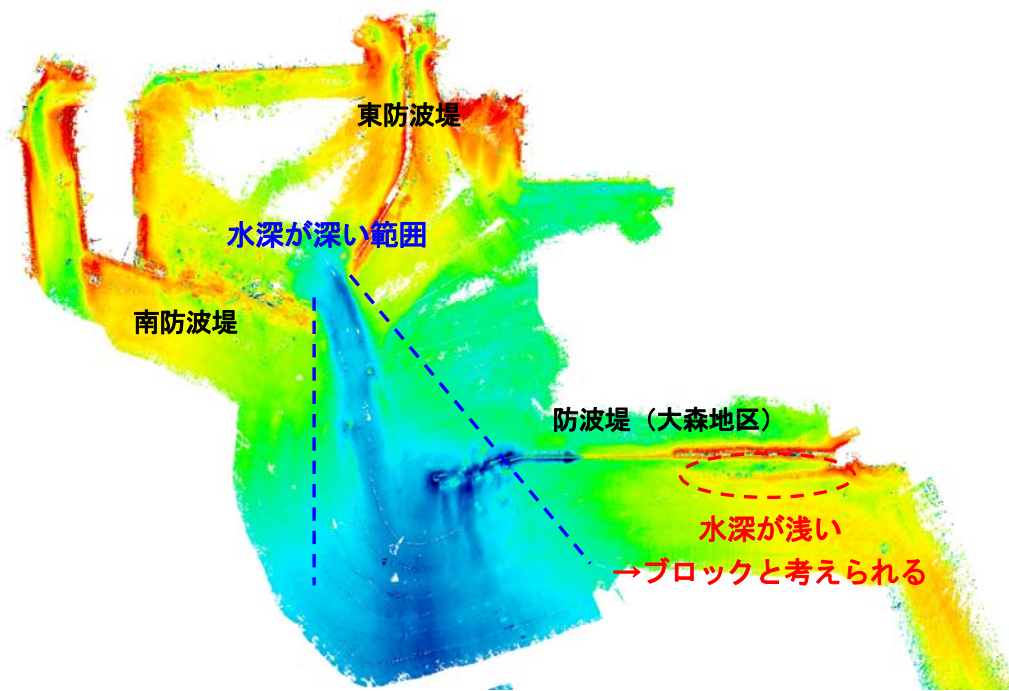
図-6.12 防波堤（大森地区）付近の3次元サイドスキャナーによる海底地形測量結果

次に斜杭式の防波堤の被災状況について、先端部において堤頭部を残し、上部工と本体工の杭が流出していた（図-6.11）。3次元サイドスキャナーの海底地形測量結果より、隅角部から先端部の区間の水深が-10.0m程度と深くなっており、本体工の杭周辺が大きく洗掘されていることが確認できる（図-6.12）。また、この流出区間と隣接している区間では、港外側の上部工が破断し、本体工の杭と共に流出していることが確認できた（図-6.11 下段左図）。残存している杭についても、基礎地盤が大きく洗掘されているので十分な根入れを確保できていないと考えられ、非常に不安定な状態だと推察される。その他に、上部工が残存している区間でも、港内側にクラックを多数確認できた（図-6.11 下段右図）。3次元サイドスキャナーの海底地盤測量結果では、東防波堤と南防波堤の港口から沖側へ向けて水深が深くなっており、引き波時には、この箇所を津波が沖向きへ進行したと考えられる（図-6.12）。本施設の隅角部から先端までの法線は、津波の進行方向に対し垂直であるので、津波の作用が大きかったと考えられる。その結果、杭周辺が大きく洗掘され、さらに港外側の杭が沖側へ押されることで上部工が沖側へ傾斜し、流出または上部工にクラックが発生したと考えられる。

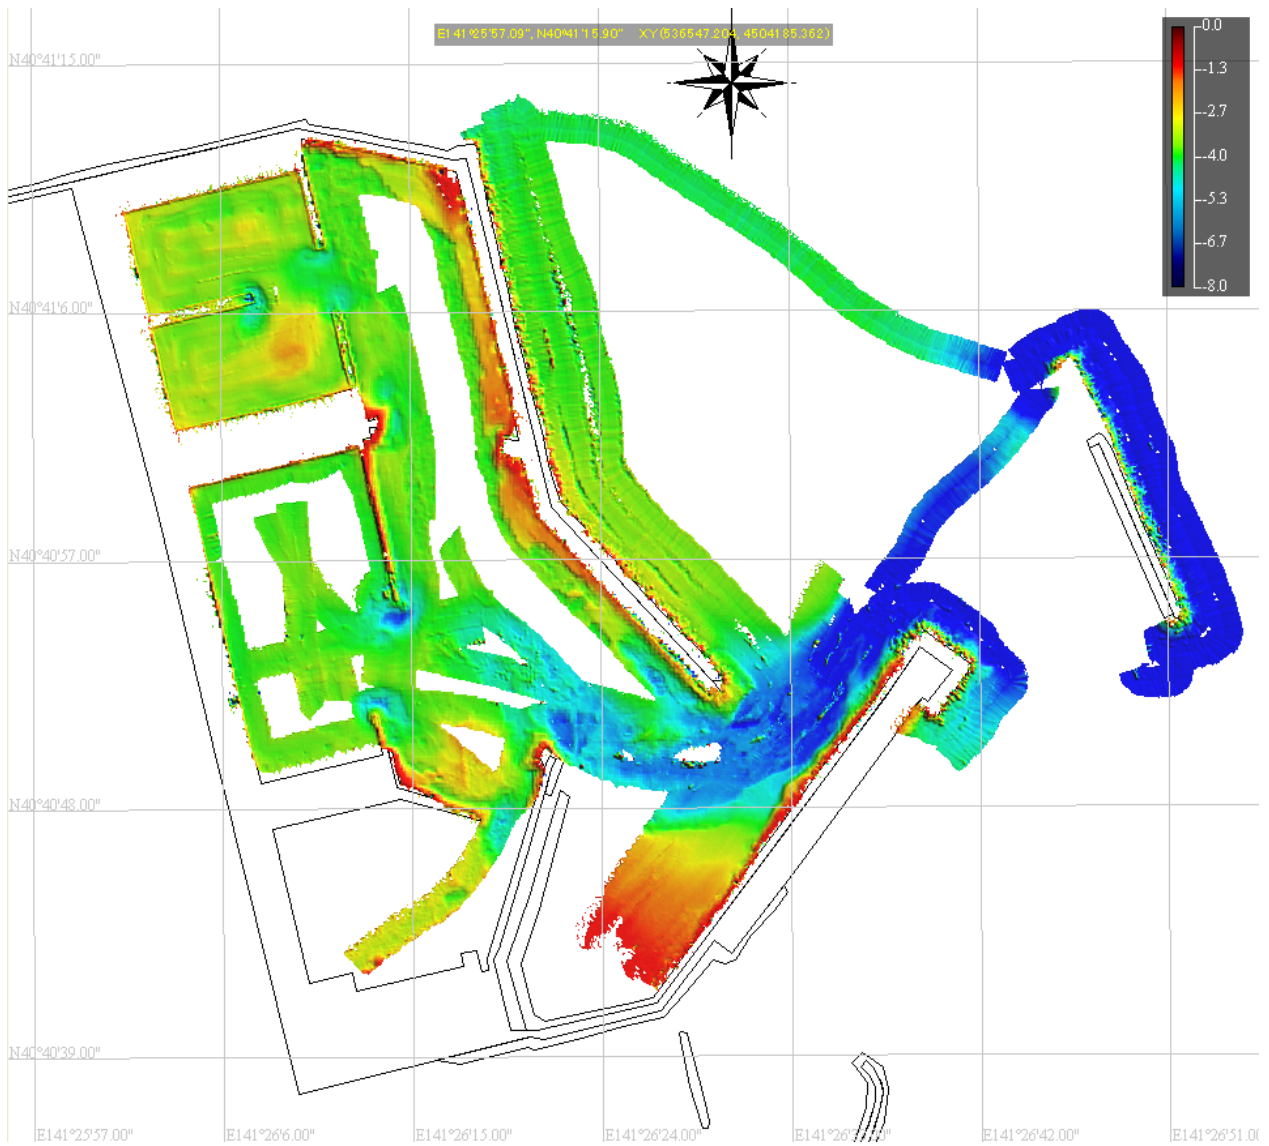
図-11.6 3次元サイドスキャンソナーによる海底地形測量結果（速報）

調査時における中防波堤(図-11.4)周辺の被災状況を図-11.5に示す。直立消波ブロック式の中防波堤(施設延長181.0m)の被災状況としては先端部の約30m区間の消失が認められた。陸上からの調査では流出部を目視で確認することはできなかったが、港奥側(西側)に流出し水したものと推測された(調査時にポンデンが複数設置されていた所)。これについては後日図-11.6に示す3次元サイドスキャンソナーによる海底地形測量結果から確認することができた。残存部の先端はコンクリートブロックが破断した状態ではなかったことから、直立消波ブロックのニットに移動・流出し被災したものと推察される。また、残存部先端の直立消波ブロックの2スパン程度では先端に進むにつれて水深が深くなり、残存部先端の港外側では水底から天端までが9.9mもあった。この原因としては津波により洗掘されたことによるものと推定される(図-11.6)。さらに、中防波堤の基部の護岸ではコンクリート舗装のうちの1版が剥がれて北西方向に移動し
