水産総合研究センター 震災復興に向けた活動報告集

東日本大震災による水産関連 施設の地震・津波被害に関する 調査報告

独立行政法人
水産総合研究センター

本稿は、今後全国において災害に強い水産業を実現する参考とするため、震災の 3～4 か月後を中心とする時期の、水産関連施設の被災状況調査結果をとりまとめたものである。主要な被災漁港 12 箇所及びその周辺の、水産市場、水産加工場、製氷施設、冷凍冷蔵施設などを対象とした踏査と聞き取りを行って、それぞれの施設について被災規模や被災要因、復旧状況などを把握した。

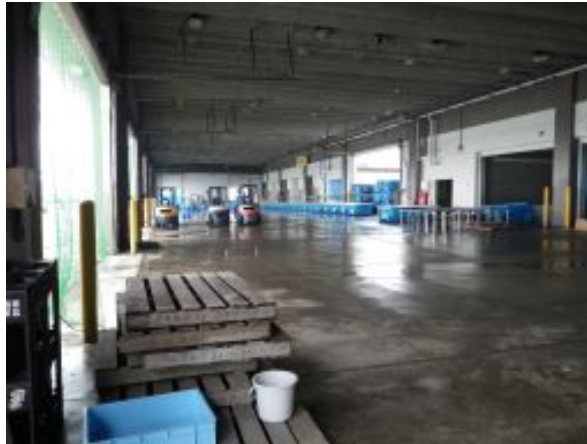
図-2.1.2 復旧作業中の魚市場の状況（調査場所①）

三沢漁港の荷捌き所は漁港中央に位置する。地震による床面の不陸、建物の損壊等は生じていなかった(図-2.1.2)が、津波により機器類には損傷が生じ、資材が流出した。フォークリフトも3台中2台が故障したとのことであった。7月現在、写真のように状況の回復が進められていた。

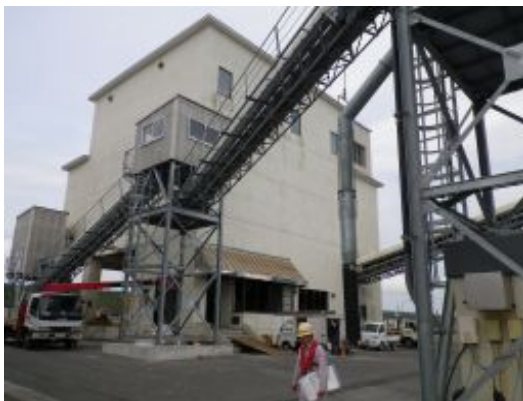
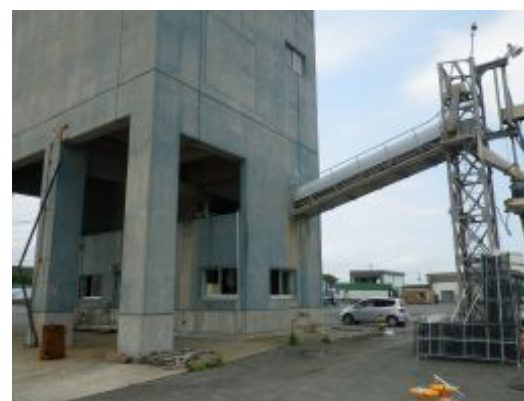
図-2.1.3 製氷施設の状況（調査場所②③）

三沢漁港には、製氷施設が2か所存在(図-2.1.3)しているが、双方とも浸水による機械部の損傷により使用できない状態で、復旧が喫緊の課題となっていて、急ピッチで復旧工事が進められていた。秋からサケ漁が本格化することから、8月中の復旧を目指していた。

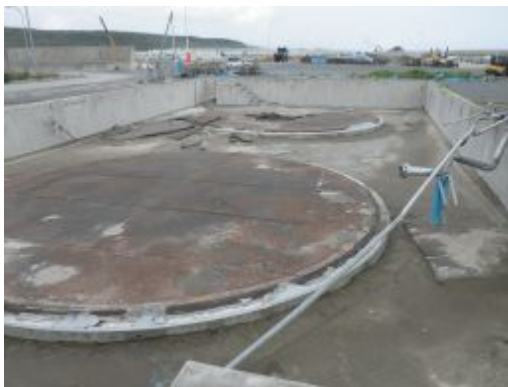
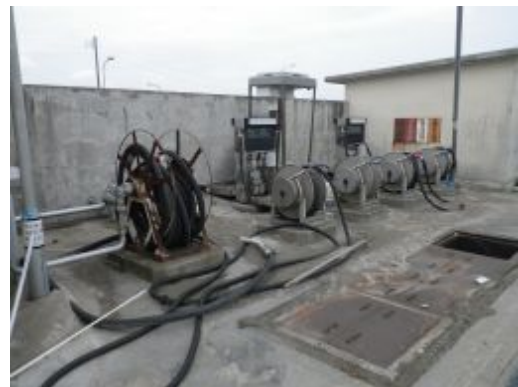
図-2.1.5 給油施設の被災状況（調査場所④）

準備岸壁背後に設置してあった重油タンク 2 基は、津波により漁港背後に流失した。図-2.1.5 のとおり、タンク基部が残存するのみで、タンクから漁船への供給を行う施設も損傷しており、復旧の見通しは立っていなかった。重油の供給は港内に係留している小型タンカーから直接おこなっていた。

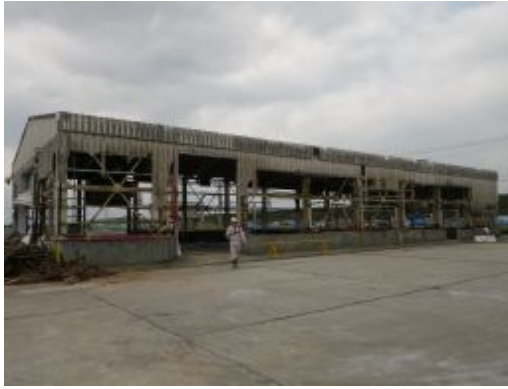
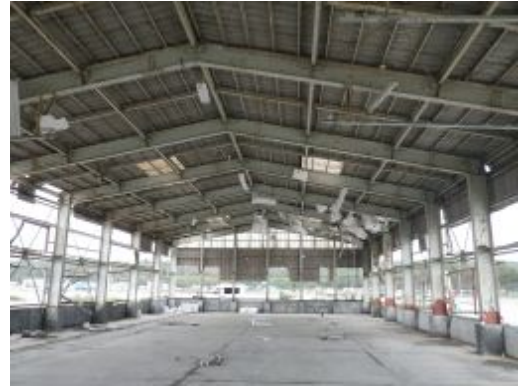
図-2.1.6 漁具保管施設(大型倉庫)の被災状況(調査場所⑤)

港内には、大型の漁具保管施設(図-2.1.6)と漁業者が個別に使用する小割の保管施設(図-2.1.7)があり、いずれも津波により被災した。

前者は、鉄骨の構造部材は大きな損傷はないものの、スレートの壁面が両サイドとも流出した状態であった。保管していた漁具は一部流出したものの、漁網など大半は残存していたとのことであった。調査時は、漁具等の補修・洗浄、干場での乾燥が行われていた。

後者の個別の漁具保管施設は、建物は基部を除き全て流出し、保管してあった漁具等も殆どが流出した状況であった。

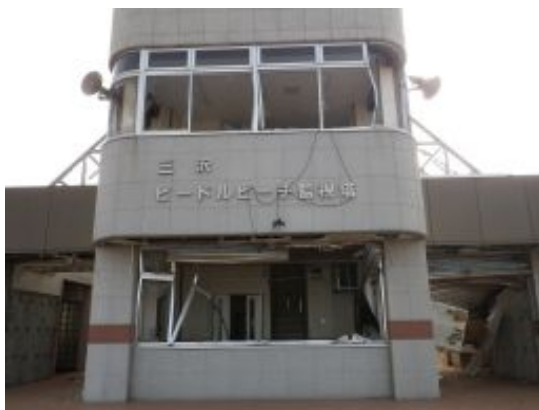
図-2.1.9 海水浴場管理棟(調査場所⑧)

津波により、全ての施設が損傷を受け、利用できない状況であった。管理施設は、被災後全く手つかずの状態で見捨てられていた(図-2.1.9)。

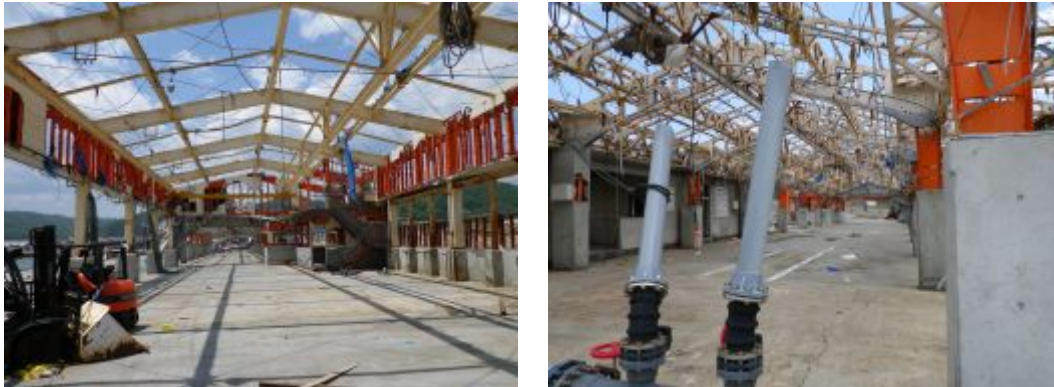
図-2.2.2 荷捌所の被災状況(調査場所①)

田老漁港の荷捌所は、津波のVTRから判断すると、比較的津波の流れが激しい箇所位置していた。津波高も天井を遙かに超えており、写真のとおり、骨組みだけが残

って天井・壁面などは全て無くなった状態であった。但し床面は凹凸が殆ど確認されず、地震の揺れによる被害は少なかったと考えられる。取水施設等の附帯施設も壊滅的な被害を受けており、全面的な修復が必要な状況であった。また、市場内の資材も殆ど流出していた。

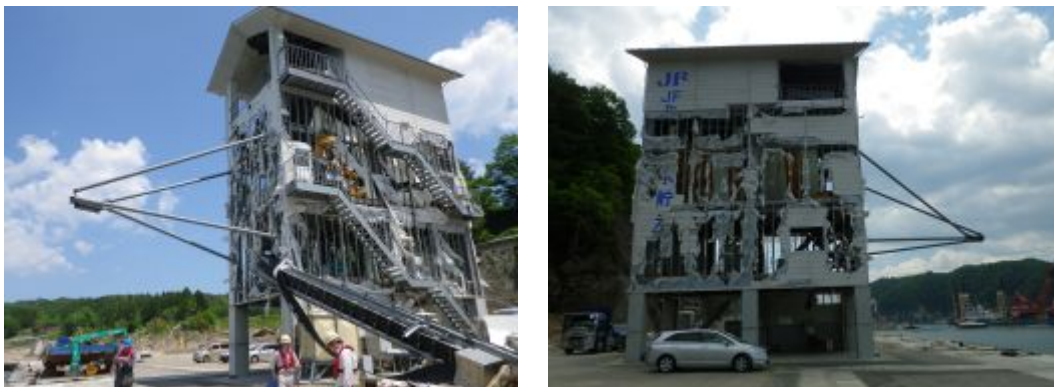
図-2.2.3 製氷施設の被災状況(調査場所②)

JF 田老製氷・貯氷施設は、設置から未だ数年を経過したのみで、比較的新しい施設である。図-2.2.3 のとおり、構造部材は残存したものの、機械部は大きく損傷を受けていた。現地調査時、メンテナンス担当者による被災状況確認が行われていた。今後修理可能部材等を調べて対応することになるが、復旧は未定とのことであった。

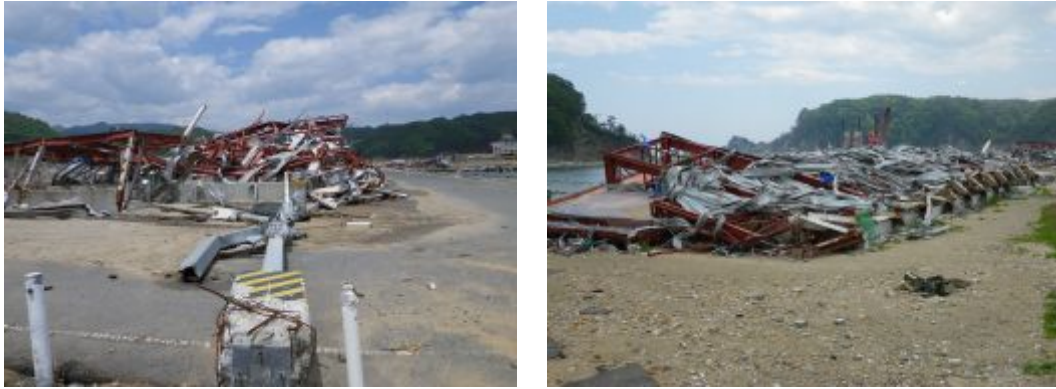
図-2.2.4 水産加工場の被災状況(調査場所③)

荷捌所に隣接する堤外地に大規模なワカメの加工場が立地している。今般の被災で構造部材も折れ曲がった状態となっていた。写真のとおり、建物の倒壊は、沖側から陸側への一方向に折れ曲がって倒れていることから、押し波による波力により倒壊したことが想定される。

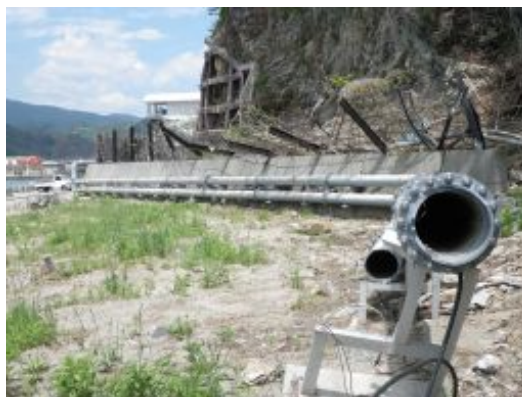
図-2.2.6 切断されている給水施設(調査場所⑤)

港外から給水した海水を防波堤内側の施設にて濾過し、清浄海水を供給する施設が設置されているが、被災により機械類が損傷した。漁港内に配水する管も写真のとおり切断されている状況であった。

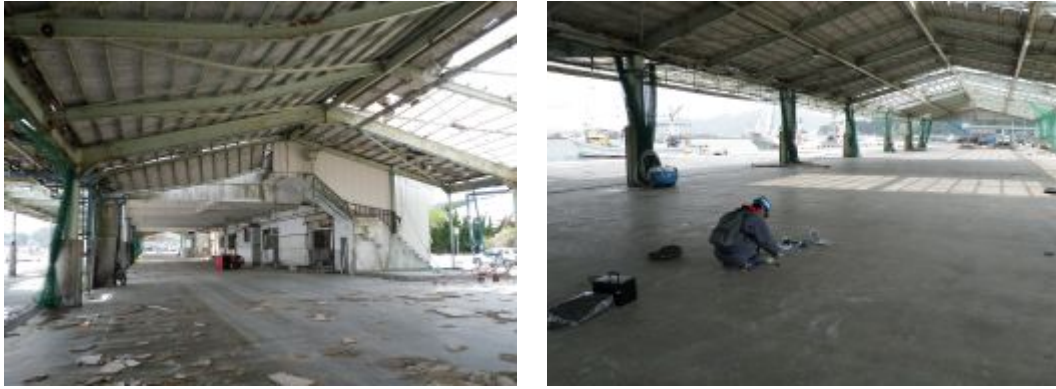
図-2.3.2 荷捌き所の被災状況（調査場所①）

山田漁港の荷捌き施設は、屋根部材が広範にわたって剥がれている状況であった。また、天井の鉄柱も一部曲がっていた。床面は、比較的良好な状態であり、凹凸が殆ど確認されなかった。高潮時であっても冠水する状況にはないことから、嵩上げ等を行わなくても、被災箇所を修復することにより、当面の利用は可能と考えられた。市場の資材関係は殆どが流出し、写真のとおり、何も無い状況であった。

前面の岸壁は栈橋式で、栈橋と内陸の旧岸壁をつなぐコンクリート版が津波による揚圧力により飛散したが、すでに殆ど修復がなされていた。

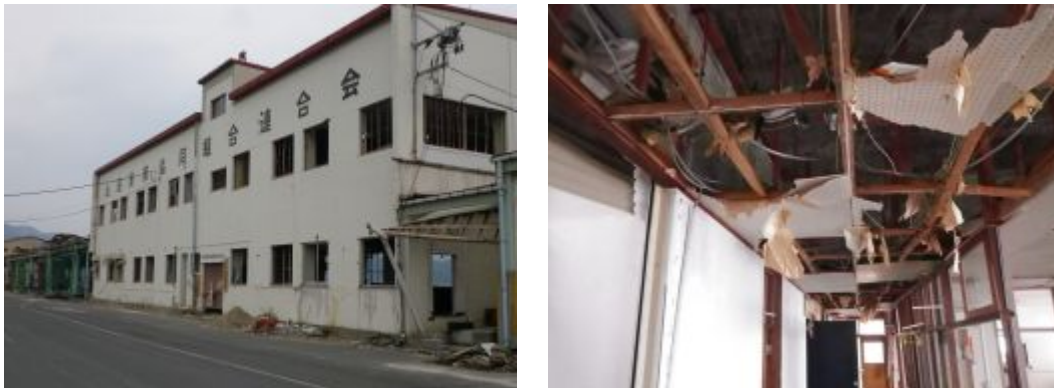
図-2.3.3 漁業協同組合建屋の被災状況（調査場所①）

漁業協同組合は、荷捌き所直背後に位置する一部 3F 建ての建物である。2F 天井上まで津波が遡上していたことが確認された。写真のとおり、建屋の基礎構造に損傷は無いようであったが、事務所内部は浸水によって壊滅的な被害を受けていた。

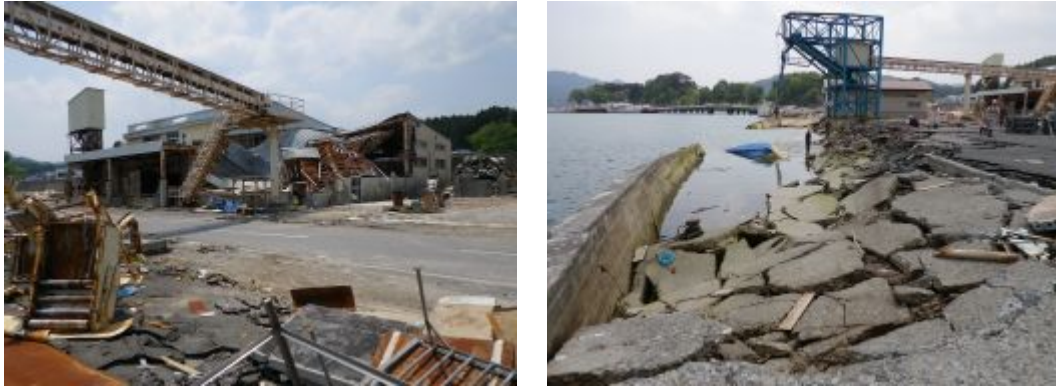
図-2.3.4 製氷施設の被災状況（調査場所②）

製氷施設は、建物全体が浸水したことから、メンテナンスを行わないと使用できない状態にあった。また、給氷塔も被災して修理が必要な状況にあった。復旧の目処は未定とのことであった。

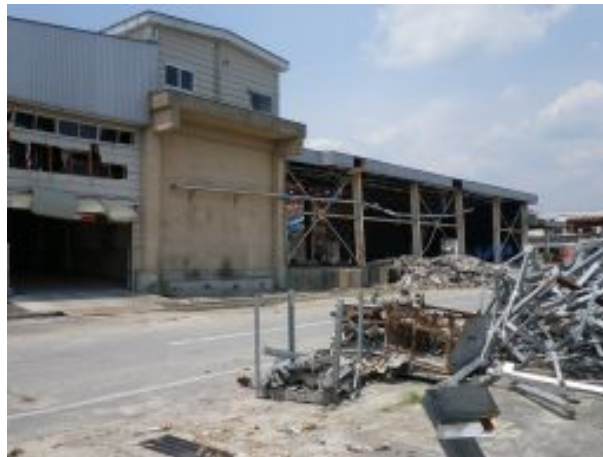
図-2.3.5 冷蔵庫の被災状況（調査場所③）

加工組合の冷蔵庫が岸壁背後に立地している。写真の、高い窓部の最上階に機械室があり、津波の浸水は免れたようであった。しかし貯蔵品は廃棄処分した模様であった。現地調査の時点では清掃作業が殆ど終了し、建物内部の部材等を清掃後、乾燥させていた。

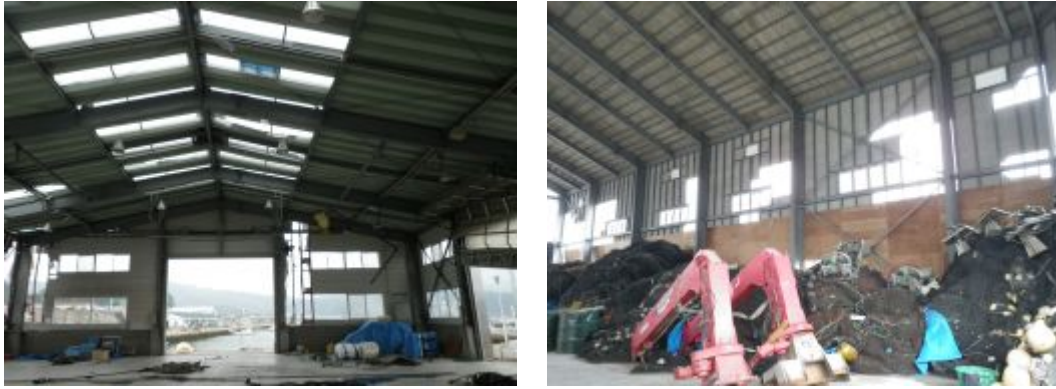
図-2.3.6 漁具倉庫の被災状況（調査場所④）

漁港内の大規模な漁具倉庫は、図-2.3.6 に示すとおり、建物の倒壊は免れたものの、天井及び壁面のパネルが津波により飛散した状況であった。

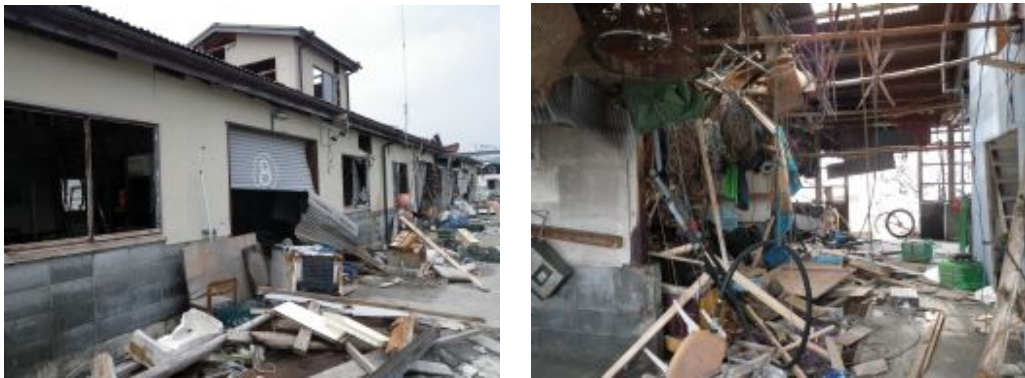
図-2.3.7 養殖作業場の被災状況（調査場所⑤）

山田湾内ではホタテガイ・カキ等の養殖が盛んであり、漁港内には養殖作業の建物が建ち並んでいる。いずれの作業場も壊滅的な状況で、作業場内部の資材等も飛散しており、養殖作業再開への動きは見られなかった。

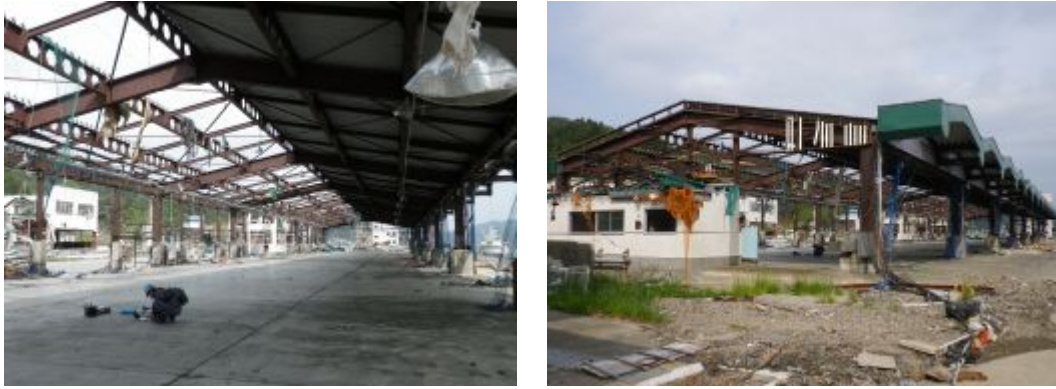
図-2.4.2 魚市場の被災状況（調査場所①）

大槌漁港の荷捌所は、-5m岸壁の背後に位置している。津波は建屋の屋上を越える高さまで達しており、鉄骨の骨組みが残っているものの、屋根の陸側半分が全て流失していた。但し床面には凹凸がなく、損傷が見られなかった。魚箱、パレット、コンベア等の資材は流出し、残っていなかった。

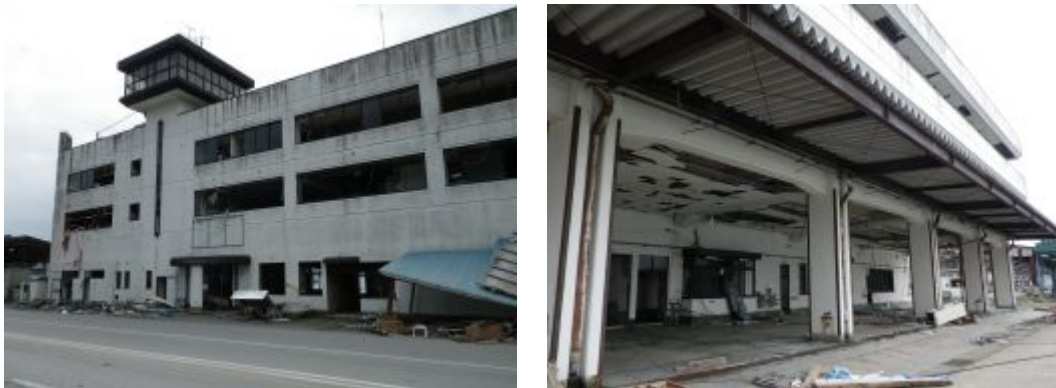
図-2.4.3 漁業協同組合の建屋(3Fまで津波が到達)（調査場所②）

津波が3Fまで到達していることが確認された。建物内部は津波により壊滅的な状態となっており、清掃もまだなされていないようであった。但し鉄筋コンクリート構造の建物自体は、一部修復後使用することは可能と考えられた。

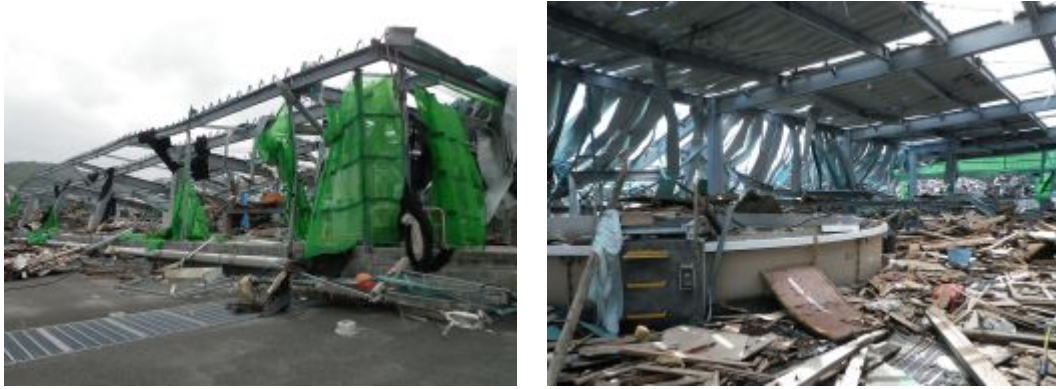
図-2.4.4 県水産技術センターの被災状況（調査場所③）

平成9年の豊かな海づくり大会開催地の跡地を利用して平成13年に研究所が整備され、主にヒラメの種苗生産を実施していた。施設は、津波によって全壊の状況にあり、鉄骨も折れ曲がった状態であることから、全て撤去の必要があると考えられた。内部の研究機材関係も全て損壊、もしくは流出している状況にあった。

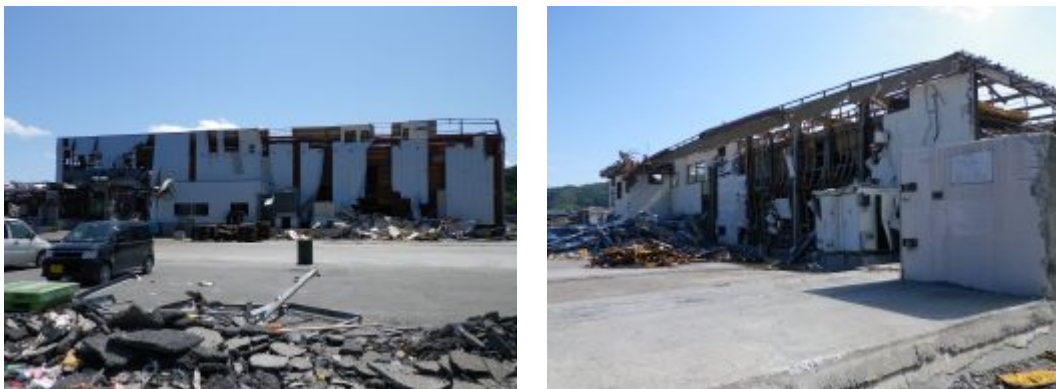
図-2.4.5 水産倉庫の被災状況（調査場所④）

水産技術センターの陸側に隣接して、大規模な冷倉庫（伊藤商店の第2倉庫）がある。調査時、従業員が清掃作業に追われていた。倉庫内には3,000トンの水産物（サンマ、サバ、イサダ、サケ）が保管されていたが、全損とのことであった。建物も鉄柱が曲がっており、復旧には建替えの必要があると考えられた。

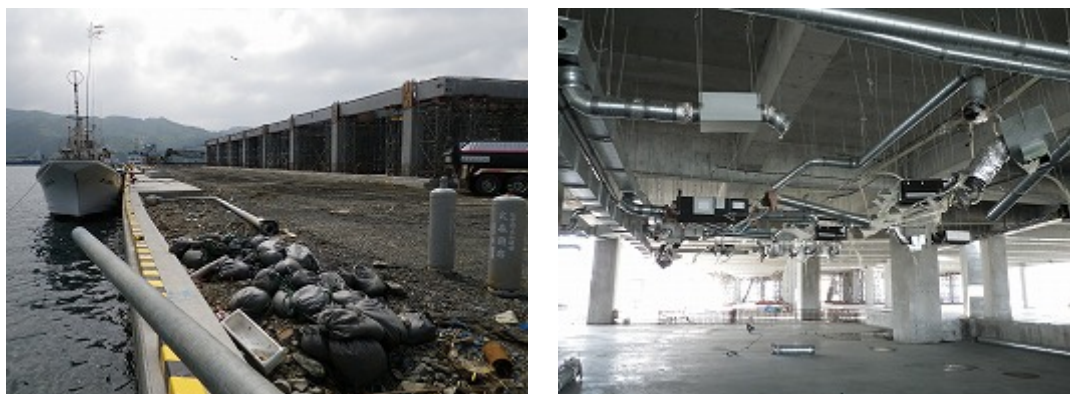
図-2.5.2 整備中の新魚市場の被災状況（調査場所①）

大船渡漁港は、永沢地区と細浦地区の2か所に荷捌所がある。永沢地区では衛生管理型の市場(図-2.5.2)を整備中で、建物の柱等の基礎が完成し、一部空調整備(図-2.5.2右)に着手した時点で被災した。新市場は地盤改良を行ったことから、被災後基礎の不等沈下が生じなかった(大船渡市の調査による)。現地調査時は、岸壁と建屋間の用地の整地工事が実施されていた。このようなことから、空調等の一部手戻り工事は発生するものの、今後追加工事を実施することにより、新市場として活用することが可能と考えられた。ただし、当該地区全体が約70cm程度地盤沈下していることから、船舶

の係留の安全性について検討が必要と考えられた。

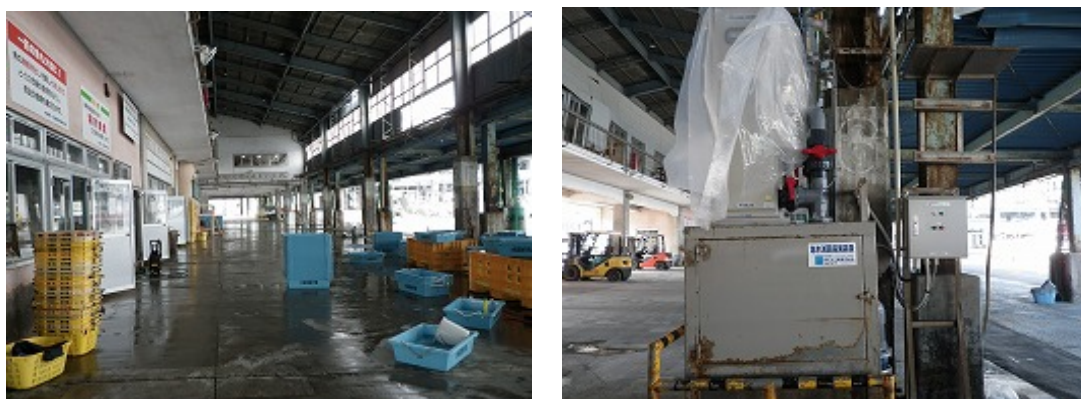
図-2.5.3 魚市場の状況（復旧作業が進んでいた）（調査場所②）

隣接する現在の市場は、2F天井部まで津波が遡上したことから、魚箱流出、関連機器の損傷、コンピュータ等管理機器の故障等の被害が出た。地震の揺れによる被害は軽微であったが、地盤沈下の影響から満潮時には浸水し、排水も逆流する状況となっていた。床面嵩上げの応急工事が実施されていたが、アスファルト舗装であることから、水産物の陳列には不適切な状況となっていた。建屋の損傷として、屋根、壁面の剥がれ等が確認できたが、建屋の構造自体は継続して使用できる状況と考えられた。

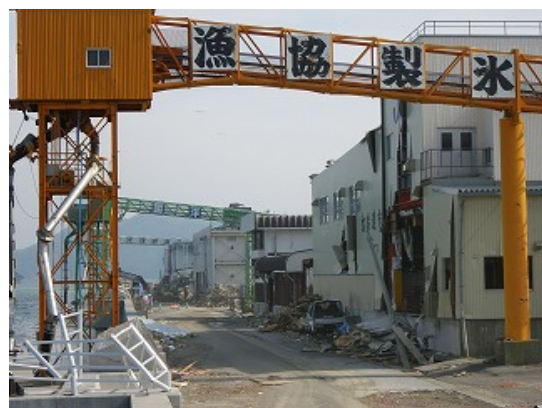
図-2.5.5 製氷施設(3つの施設)
(調査場所④)

大船渡漁港には製氷施設が3か所ある。
-5m 準備岸壁前面に図-2.5.5のように給氷塔が3か所（手前から大船渡漁協、国洋、理研）並列している。このうち国洋については応急復旧を行って製氷施設が稼働するに至っていた。残る2施設の復旧については未定とのことであった。サンマ等の漁獲が始まる秋口に向けて、製氷施設の復旧が大きな課題となっていた。

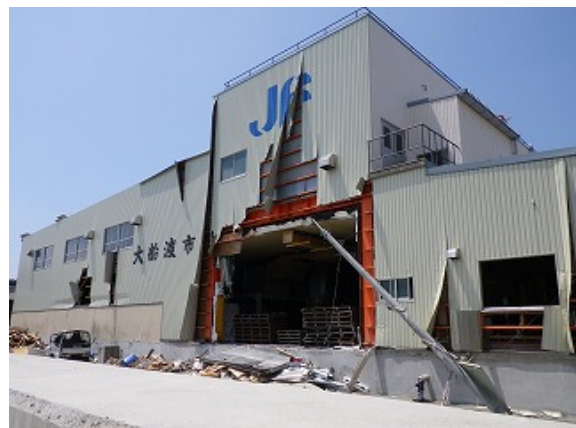
図 2.5.6 漁協の冷蔵庫の被災状況
(調査場所⑤)

漁港近隣の冷蔵庫は壊滅的な被害を受け、倉庫内の水産物はほぼ全損の状況にあった。調査時は、未だ庫内の清掃等を行っている状況であった。冷蔵庫の規模にもよるが、庫内の水産物処理及び清掃に暫く時間を要すると思われる。全壊の建物も散見されたが、図-2.5.6の漁協冷蔵庫のように壁面の損傷のみで、建屋自体は今後も使用可能と思われるものもあった。但し冷却施設等の機械部は全て海水が浸水していることから、修理、交換等のメンテナンスが必要と考えられた。

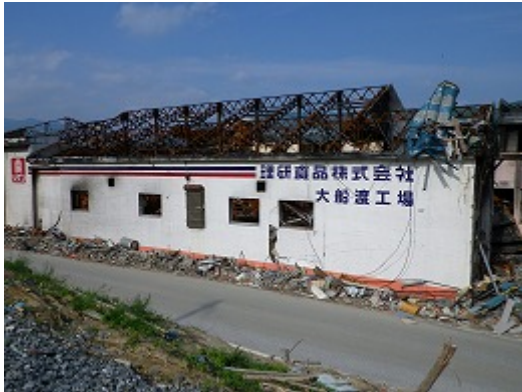
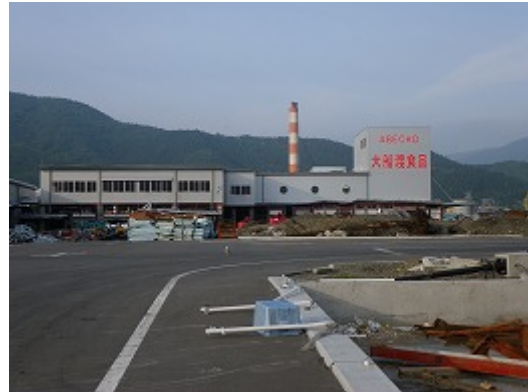
図-2.5.7 加工場の被災状況

大船渡漁港周辺は大小多数の加工場が林立しているが、その殆どが壊滅的な被害を受けていた。比較的規模の大きな加工場である理研(図-2.5.7 左)は、津波後に発生したと思われる火災により、壁面を残し全焼しており、場内は手つかずの状況であった。阿部長商店大船渡食品(図-2.5.7 右)の工場は、前年に完成したばかりの建物で、場内

の水産物は全て廃棄処分とのことであった。建物自体は補修して利用可能であるが、電気系統、機械類のメンテナンスに大きな費用を要するとのことであった。阿部長商店大船渡食品は、大船渡港の貯木場から流出した大木により、工場建屋の壁が大きく破損するなどの被害が出ていることが特徴的であった。この大木は、被災後の復旧作業の妨げにもなると考えられた。

(左：理研食品（調査場所⑥）、右：阿部長商店大船渡食品（調査場所⑦）)

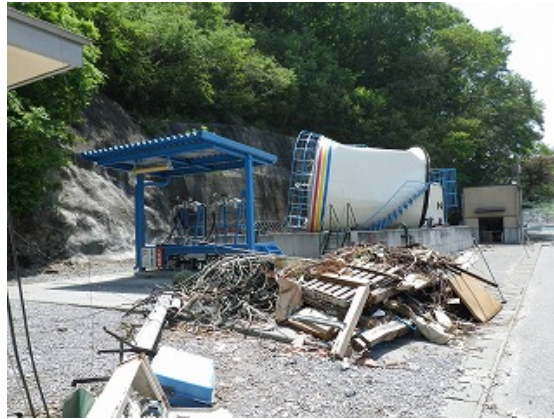
図-2.5.9 給油施設の被災状況（調査場所⑨）

細浦地区の重油タンクは、津波により転倒し、重油が流出した状況（図-2.5.9）であった。火災が発生した様子にはなかったものの、岸壁が黒く色づき、油の臭いが立ち込めている状況であった。水域にも油が浮いていることが確認された。

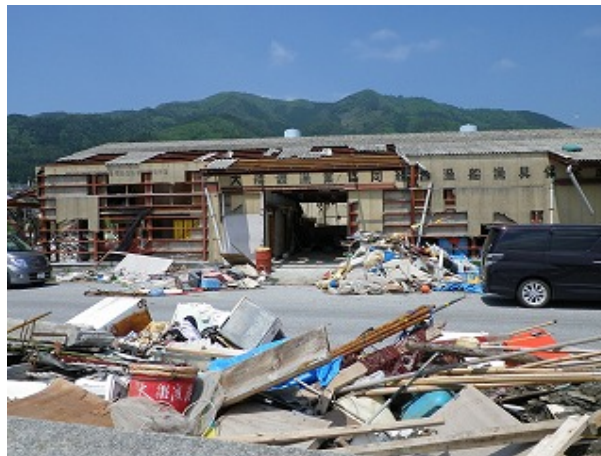
図-2.5.10 漁具保管施設の被災（調査場所⑩）

港内の数か所に漁具保管施設がある。図-2.5.10は大船渡漁協の漁具保管施設である。壁面が残っている建物では、建物外への漁具の流出は殆どなかったが、建物内で散乱して泥まみれの状態であった。それらは清掃後使用可能とのことであった。一方、港奥の古い漁具倉庫(船外機船で個人の漁具を保管していたもの)は、小屋ごと流出したとのことで、漁業者は船と漁具の両方を失い、漁の再開は大変厳しいとのことであった。

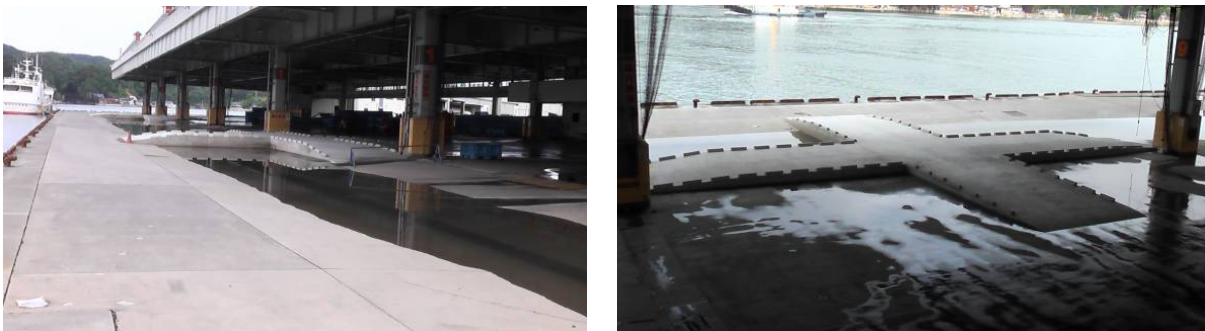
図-2.6.2 気仙沼魚市場（調査場所①）

魚市場では、広域的な地盤沈下に加え、液状化による沈下が発生した。排水溝付近は満潮時には水が溢れる状態であった（図-2.6.2 左）。建屋には壁部や配管に被害が生じた。建屋の骨格には目立った変状は見られなかったが、今後不同沈下が顕在化するおそれもあると考えられた。

市場の再開に備え、市による応急対策として、エプロン舗装の打ち直しがなされ、岸壁と市場内を往来するフォークリフト用として盛土舗装による乗り越し路4基が設けられていた（図-2.6.2 右）。

（左：満潮時の冠水状況。右：応急に整備されたフォークリフト用の乗り越し路）

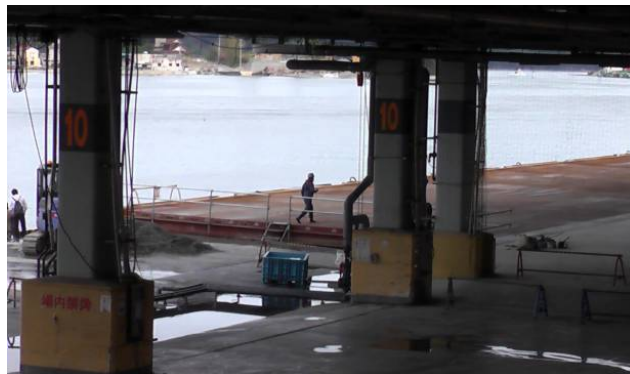
図-2.6.4 H 鋼で嵩上げされた岸壁（調査場所①）

北寄りには重力式、南寄りには栈橋式の構造になっている。広域的な地盤沈下が発生したことに加え、重力式の区間では液状化による沈下も発生した。

栈橋式の区間については、県により H 鋼を積んで応急の嵩上げがなされ、漁船の係船に備えていた(図-2.6.4)。

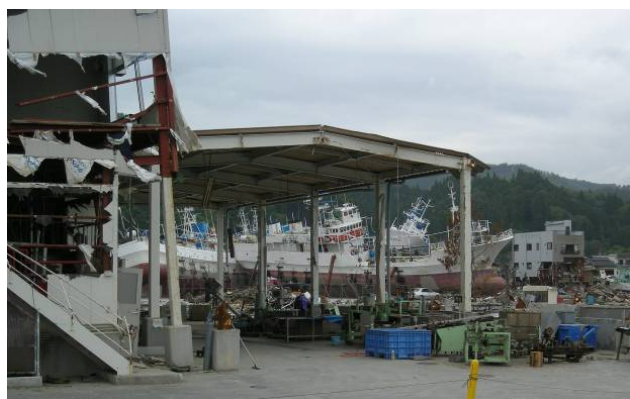
沿岸部には建築制限がかかり、都市計画は未定の状態であった。そのため、電力会社は道路上への電線の再設置を躊躇する傾向にあり、加工業者も復旧着手を決断しにくい状況となっていた。鹿折地区では、陸上に打ち上げられた漁船も電力復旧の妨げとなっていた。（図-2.6.6）

図-2.6.6 被災した鹿折地区の水産加工団地（調査場所④）
（右の写真の建屋の背後に打ち上げられた漁船が見える。）

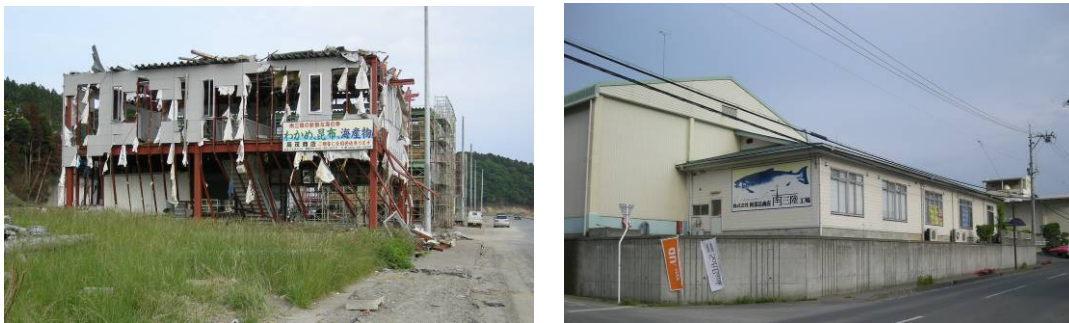
志津川には加工場が約 20 社あるが、漁港周辺の加工場はいずれも壊滅状態であった(図-2.7.5 左)。

一方、漁港北側の高台(商工団地)の加工場は津波の被害を受けなかった(図-2.7.5 右)。そのひとつである阿部長商店南三陸工場は、生産ライン、付属の製氷施設、貯氷施設、冷蔵庫ともに被害が無く、電気が復活し水の確保のめども付いたため、操業を再開していた(5月25日付け水産経済新聞による)。

図-2.7.5 加工場（左:被災した漁港内の加工場(調査場所⑤)、
右:操業を再開した高台の加工場(調査場所⑥)）

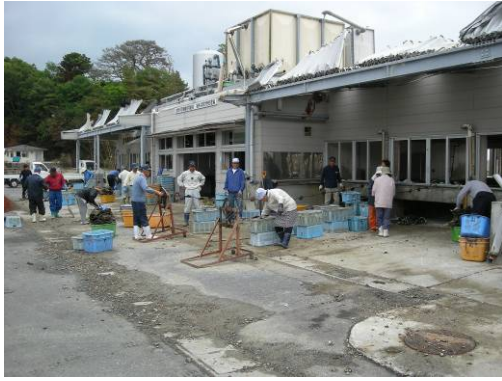
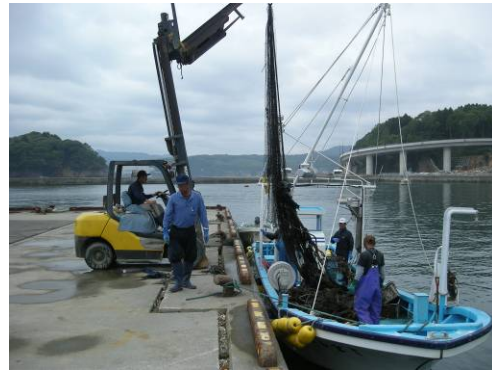
図-2.7.6 袖浜地区の状況（調査場所⑦）

調査時、漁港の東側に位置する袖浜地区ではカキ養殖の作業が始まっていた。20 戸の養殖経営体が協同で、3 戸分程度にあたる量の稚貝をロープに挟み込む作業をしていた(図-2.7.6 左)。海中に沈める際の浮き樽は陸に打ち上がったものを再利用し、ロープは新たに用意したとのことであった。本来ならばワカメ養殖経営体などと区画の割り当てを協議してから投入するが、今回は時機を逸しないため協議を省いて投入に踏み切ったとのことであった。

カキ剥きの共同作業施設は建屋の骨格が残ったが、中の機材や浄水供給施設が流失した。震災前は安全安心なカキをセールスポイントにしていたが、今後の陸揚げ時における衛生管理の再構築が課題となっていた。

また、袖浜地区では養殖資材の残骸やがれきが泊地に溜まっていた。調査時、漁業者が船上から箱めがねを用いて水中を探索し、発見された漁具を漁船とクレーンを用いて陸揚げしていた(図-2.7.6 右)。

（左：被災した作業施設の前でのカキ養殖作業、右：泊地に流入した漁具の陸揚げ作業）

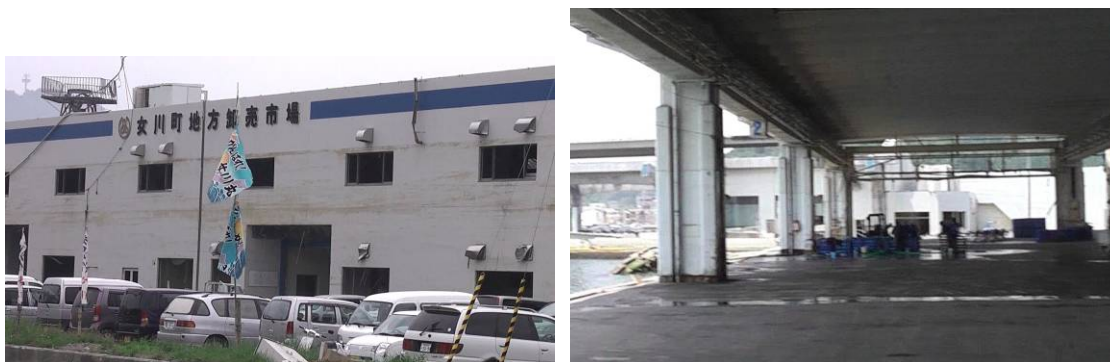
市場の屋根まで水に浸かり、堆積したガレキが復旧作業の障害になった。上屋とエプロン舗装には目立った被害は生じなかったが、前面の岸壁が地震と津波により大きく沈下し、その後の波浪によりエプロン下部の洗掘が進んでいることからエプロンの沈下が懸念され、応急の対策が必要となっていた。

2 階建ての事務棟は当面利用できない状況にあり、荷さばき所内に建てたプレハブを仮事務所とする方針を立てていた(図-2.8.2)。市場は7月上旬の営業再開を目指し、8月以降のサンマ船の招致を目指していた。

図-2.8.2 女川魚市場（調査場所①）。左：事務棟、右：荷捌き所

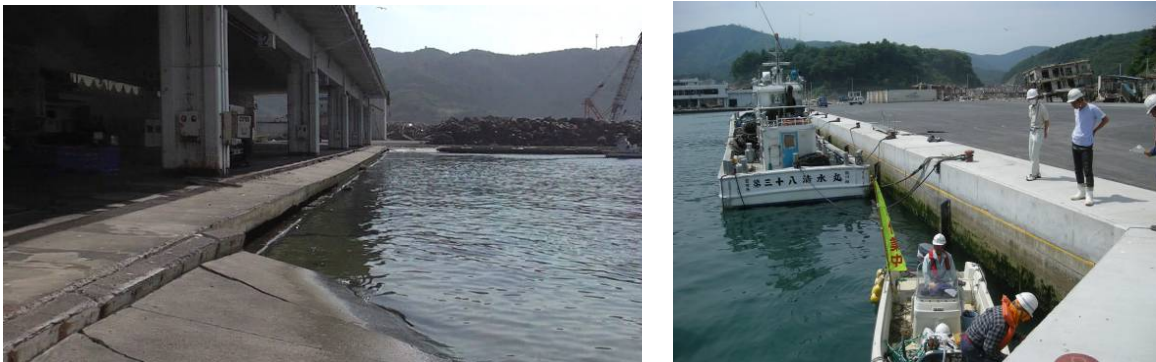
図-2.8.4 市場周辺の岸壁

荷捌所前の矢板式岸壁は地震と津波のため傾いて水没し、漁船が係留できない状態になっていた(図-2.8.4 左)。

そのため、市場西側の被害の無い栈橋式岸壁に 60~80cm の嵩上げを施して、当面の陸揚げ岸壁としての供用を開始していた(図-2.8.4 右)。この岸壁は突堤の陰に位置するため当漁港の中では静穏度は良いほうと思われるが、湾口防波堤がほとんど失われていることから、激浪時の係留の安全性について懸念が感じられた。

(左:荷捌所前の矢板式岸壁(水没しており見えない。調査場所①)、
右:応急嵩上げのなされた栈橋式岸壁(調査場所③))

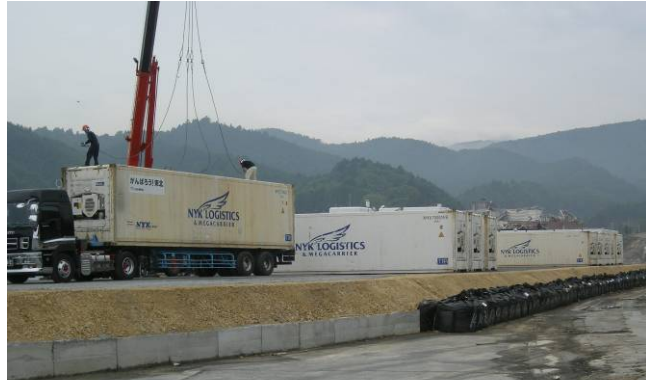
図-2.8.5 製氷・貯氷施設

被災前は3社により270トン/日の製氷能力があった。そのうちの1つである女川魚市場買受人協同組合の製氷所は、津波により建物と機械が被害を受けたことに加え、前面の臨港道路が沈下して冠水する状況となっていた(図-2.8.5 左)。製氷所付近は町により建築制限の方針が示されたが、組合が要望した結果、水産業の早期復活に必要な事業として、町も製氷所の修理に合意したとのことである。50トン/日の製氷を当面の目標として復旧を進めていたが、同組合の高橋理事長によると、修理には1億円を要するとのことであった。一方、当面の氷供給のため、民間企業の支援により貯氷用コンテナ10台が漁港に搬入され、市場西側の嵩上げした用地に並べられていた(図-2.8.5 右)。これは、他所で購入した氷を貯氷するためのもので、買受人協同組合、魚市場および民間製氷会社が使用する方針が示されていた。

(左:被災した買受人協同組合の製氷所(調査場所④)、
右:漁港に設置された貯氷用コンテナ(調査場所⑤))

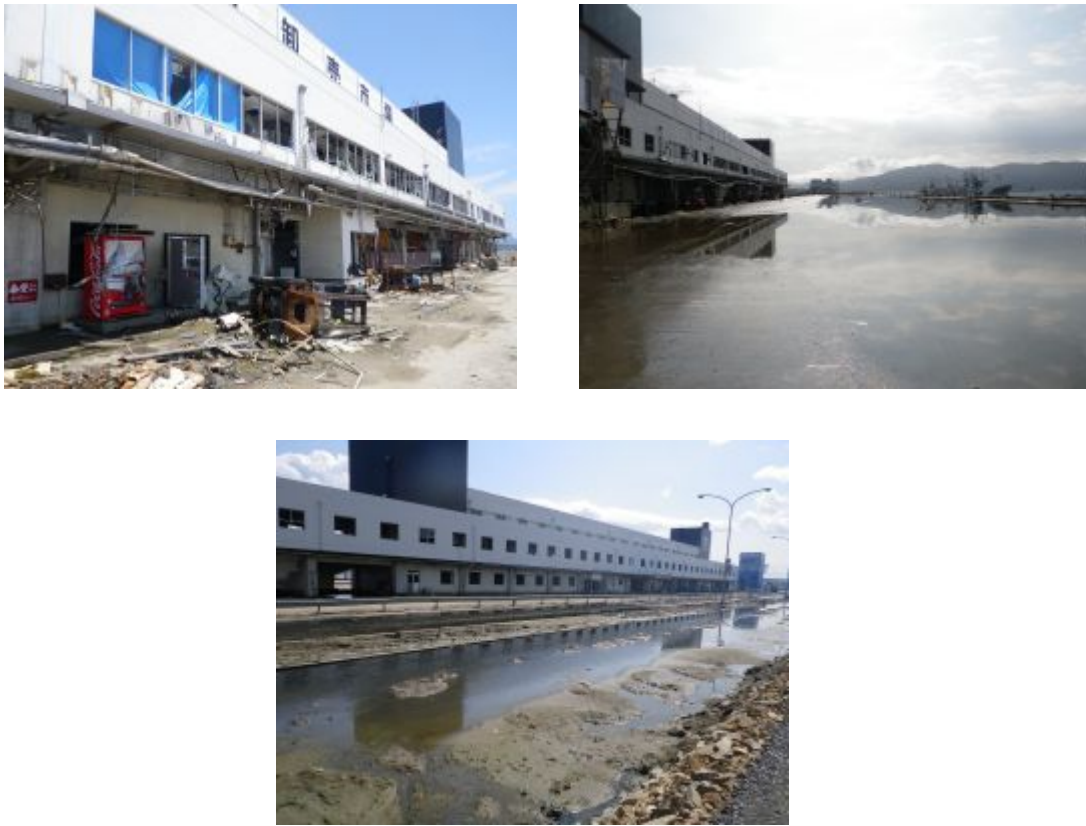
石巻市水産物地方卸売市場は、石巻漁港の中央、-7m岸壁の背後に位置している。図-2.9.2のとおりコンクリート製2階建の建物は辛うじて原形を留めていたが、市場を覆っていた屋根は流出し、また建物内部は津波による壊滅的な被害を受けていた。当該漁港付近では地盤全体が約80cm沈下し、満潮時には市場前面が冠水（図-2.9.2）して、漁業活動が不能な状況となっていた。調査時、漁港内の道路の嵩上げ工事（砂利で仮設道路を造成）が行われていたが、市場の嵩上げ工事はなされていなかった。

魚市場の背後は臨港道路が通っているが、地盤沈下の影響により、海水が引かず常時冠水した状態で、通過が困難な状況(図-2.9.2)となっていた。

図-2.9.2 石巻魚市場
(調査場所①。左上:荷捌所建屋、右上:冠水状況、下:背後の臨港道路)

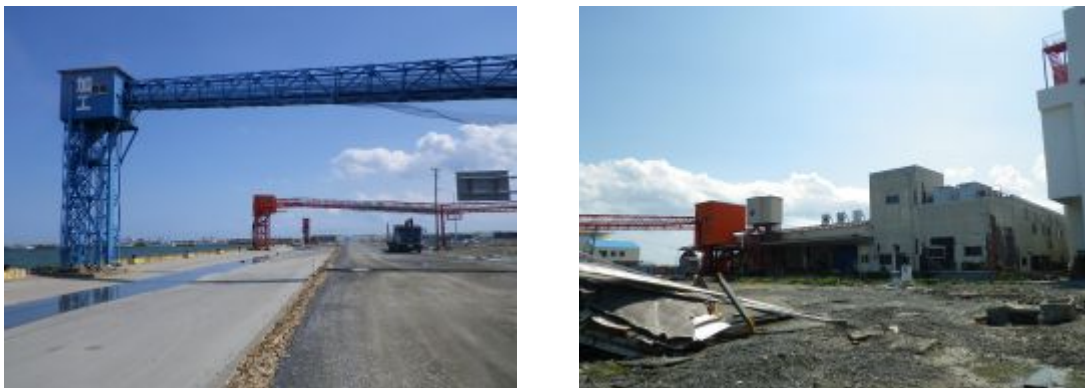
石巻漁港には、民間、漁協含めて数カ所の製氷施設があるが、全て稼働していない状況であった。いずれの施設も機械部の損傷により製氷ができない状況と考えられた。給氷塔については比較的損傷が少なかった。

図-2.9.3 製氷施設の状況(調査場所②。左:給氷塔、右:製氷工場建屋)

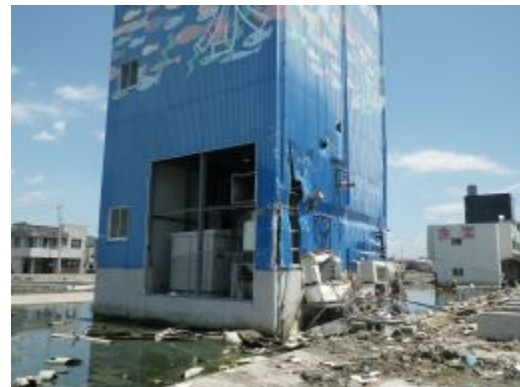
図-2.9.8 清浄海水製氷施設（調査場所⑨）

魚市場に隣接して清浄海水を精製する施設が設置されているが、その機械部が津波により損傷していた。

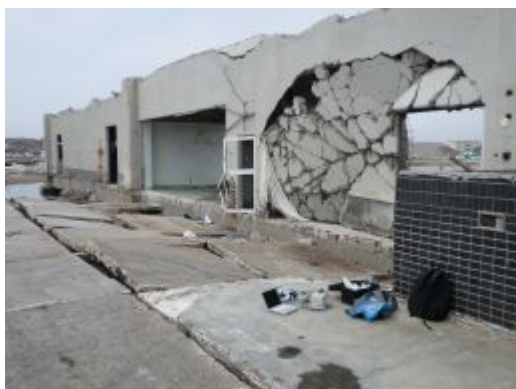
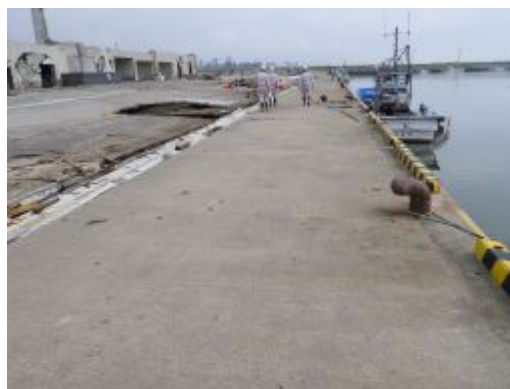
図-2.10.2 魚市場（調査場所①）。左：建屋部、右：前面岸壁

関上漁港の魚市場は、内港部の-3.5m岸壁の背後に位置している。施設は津波により壊滅的な被害を受けた。コンクリート基部を残していることから荷捌所が存在していたことを確認できたものの、屋根・柱などが流失し、市場の原形を留めていない状況であった。残存している建物も再利用できる状況にはなく、全て撤去して新設することが必要となっていた。市場前面の栈橋式岸壁の損傷は軽度だが、市場の床面には不陸が生じて全面的な補修が必要となっていた。

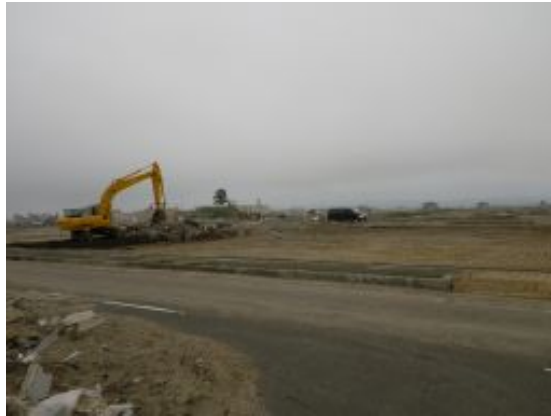
図-2.10.3 漁業協同組合の跡地（調査場所①）

荷捌所の背後に漁業協同組合が位置していたが、痕跡が全くない状況であった。図-2.10.3のクレーンの場所に漁協の建物があったとのことである。周辺には住宅などが建っていたが、写真のとおり瓦礫の撤去が進み更地状態となっていた。

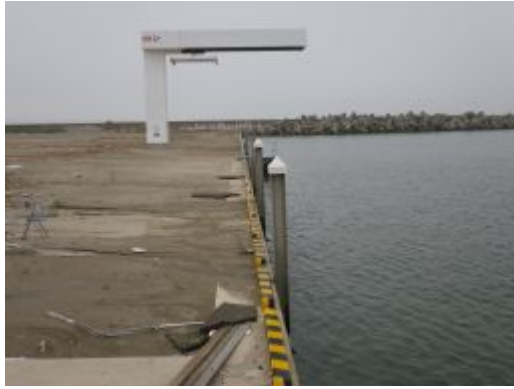
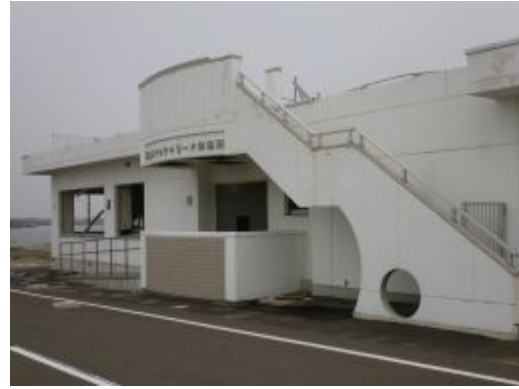
外港部の北側に閑上フィッシャリーナがあり、関連施設が整備されている。クレーン(図-2.10.5左)の手前に浮き栈橋があったが、津波で流失した。管理施設(図-2.10.5右)も事務室等が被災し、未だ清掃作業なども行っていない状況であった。駐車場の舗装には不陸や剥がれが発生し、補修が必要となっていた。

図-2.10.5 フィッシャリーナの被災状況
(調査場所③。左：浮き棧橋流出、右：管理棟建屋)

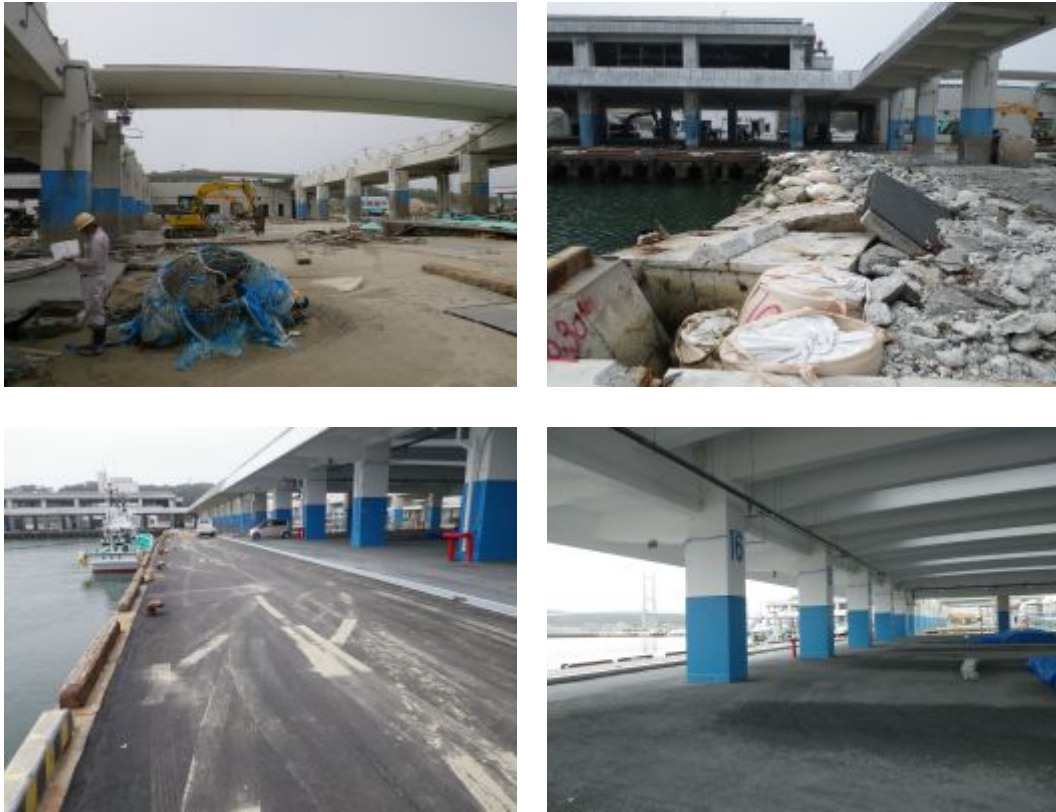
松川浦漁港は全部で6地区から成るが、外港部西側の原釜地区が拠点的となっており、他地区は比較的規模が小さい。荷捌き施設（相馬原釜地方卸売市場）は原釜地区にある。荷捌き施設は、施設全体に亘って被災していたが、津波により平屋部陸側の屋根は殆ど流出していた（図-2.11.2）のに対して、沖側は比較的軽微であり、既に応急工事が終了している状況（図-2.11.2 下段）であった。飛散した屋根の構造は、コンクリート版を柱部に渡した構造であったことから、津波の揚圧力により容易に流出したことが想定された。屋根部が流出した前面の岸壁も被災し（図-2.11.2）、抜本的な復旧工事が必要な状況であった。

図-2.11.2 魚市場(荷捌所)の被災状況
(調査場所①。下2枚は応急復旧工事が完了)

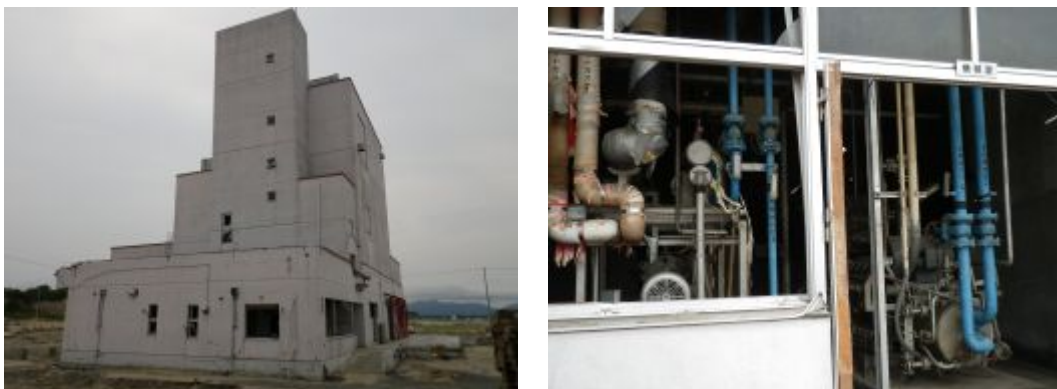
図-2.11.3 製氷施設の被災状況 (調査場所②)

製氷施設は、原釜地区の荷捌所背後にある。直接漁船へ給氷する構造ではなく、車両により氷を運搬する形態となっている。津波により機械部が浸水し、調査時は清掃は完了しているもののメンテナンスが入っていない状況であった。市場再開に向けて早急な対応が必要と考えられた。

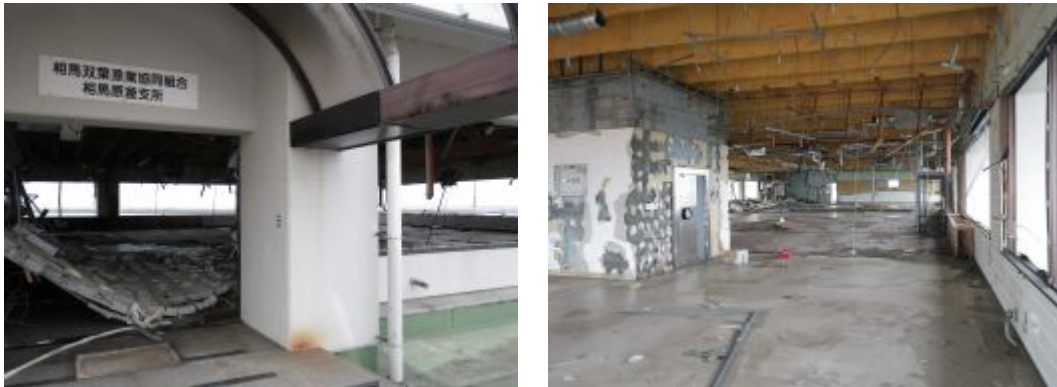
図-2.11.4 漁業協同組合の被災状況（調査場所①）

相馬双葉漁業協同組合の相馬原釜支所(図-2.11.4)は、原釜地区荷捌所の2Fに事務所を構えていた。津波は二階建ての施設を覆い尽くすように来襲したことから、事務所は構造体を残すのみで、壊滅的な被害を受けていた。事務所内は既に清掃が行われており、瓦礫等が撤去されている状況であった。

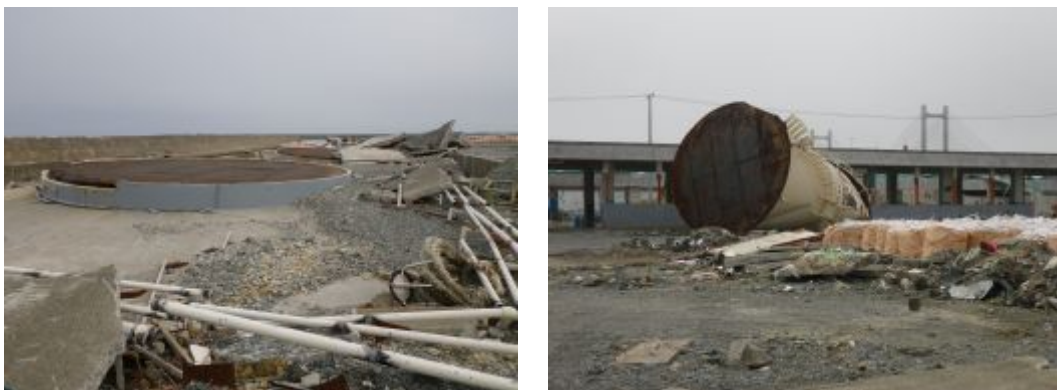
図-2.11.5 給油施設(タンク)の被災状況（調査場所③）

原釜地区の西部護岸背後に給油施設が設置されていたが、タンク3基ともコンクリート基部を残して流出した。当該施設の前面護岸の崩壊が激しいこと、周辺地盤も浸食を受けていたことから、津波の押し波によって一気に陸側に流出したものと想定された。流出タンクのうち2基はタンクの元の位置から100mくらい陸側に確認できたが、1基は確認できなかった。

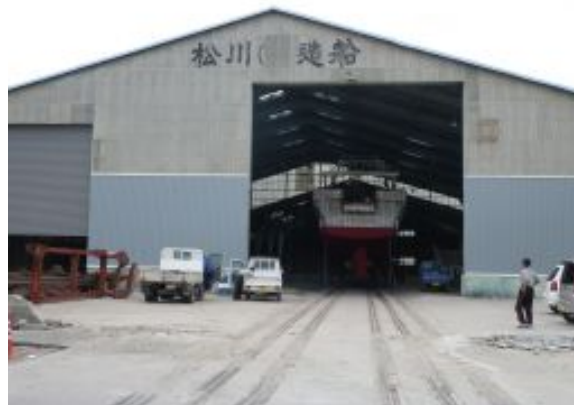
図-2.11.6 操業を開始している造船所（調査場所④）

松川地区にある松川造船が既に工場を再開し、漁船の修理を行っていた。工場の被災した箇所の補修と同時並行で操業している状況であった。

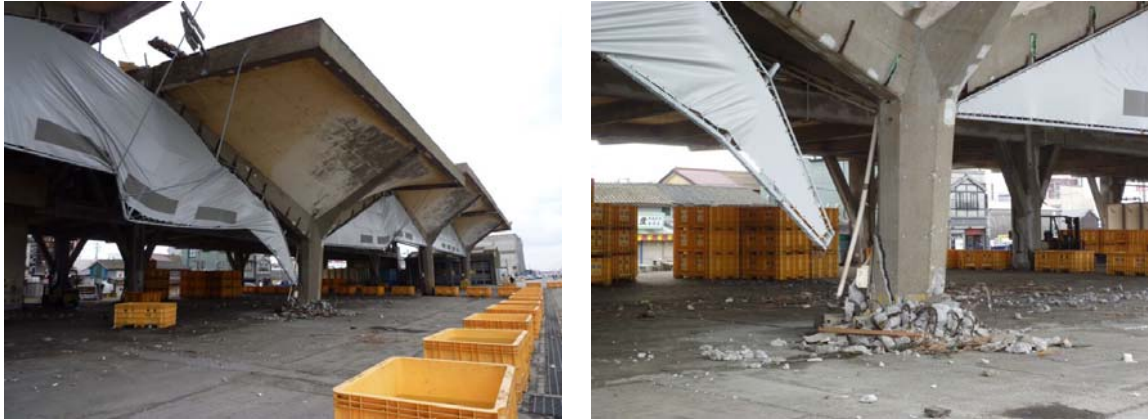
図-2.12.2 第1市場(荷捌所)の被災状況(調査場所①)

銚子漁港には、第 1 市場から第 3 市場まで 3 カ所の市場がある。第 1 市場の荷捌き所の建物は、築 40 年以上が経過しており、老朽化が激しく、耐震性の問題が指摘されていた施設である。図-2.12.2 のとおり、鉄筋コンクリートの柱が座屈し天井部の連結が外れて、前面に倒壊していた。余震による倒壊が懸念され大変危険な状態にあることから、漁獲物用タンクで立ち入り禁止措置を取っていた。なお、第 1 市場は、マグロの荷捌き所として活用されていたが、地震発生時は既にセリが終了しており、幸い人的な被災は無かった。また当市場近くの突堤部に建つ給油所では地震により重油タンク周辺の地盤が不均沈下し、配管架台が破損し防油堤に亀裂が入る等の被害が発生した。

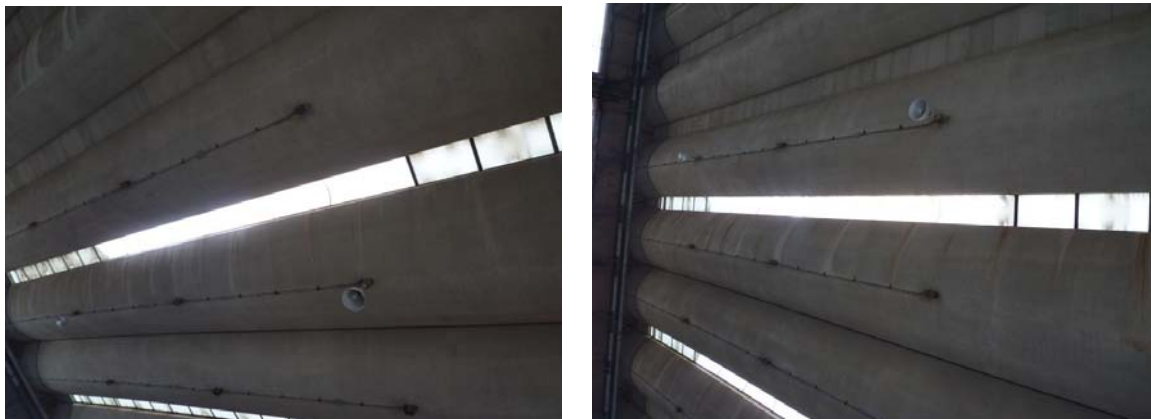
図-2.12.3 第3市場(荷捌所)の天蓋の被災状況(調査場所②)

当市場では沖合底曳網漁業等の漁獲物を取り扱っている。建物では天井、給水設備、受水槽等に破損の被害が生じた。図-2.12.3に天蓋の明かり取りのガラス部が割れて落下した状況を示す。また市場内に置かれている様々な資材が津波による被害を受け、漁獲物用のプラスチック製タンクは200個流出した。図-2.12.4は、海水を浴びた機械類、フォークリフトを洗浄して乾燥させている状況である。
