水産総合研究センター 震災復興に向けた活動報告集

さけます復興支援 第一次現地実態調査

さけます復興支援第一次現地実態調査

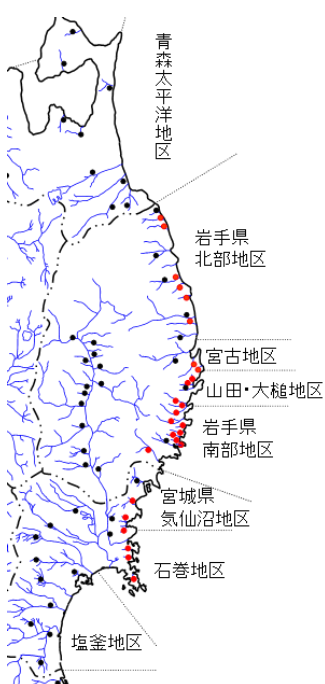
●は被害のあった
ふ化施設

宮城県以北のふ化施設の被災状況。
岩手県で 27 ふ化場のうち 20 箇所、宮
城県で 17 ふ化場のうち 6 箇所の被害
が確認された。

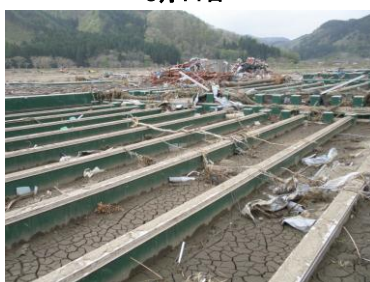
摂待第一ふ化場

今年度の使用を目標に整備中

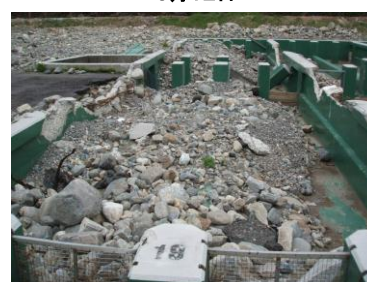
下安家ふ化場

被災前の放流実績に回復可能

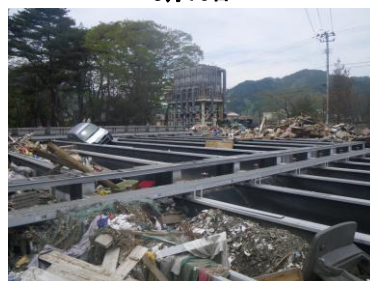
大槌ふ化場

今年度の使用を目標に整備中

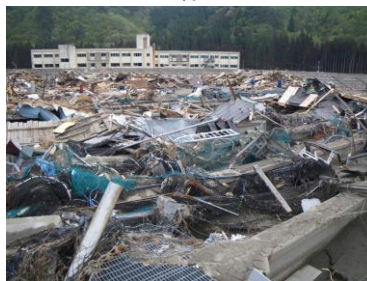
鶉住居第三ふ化場

今年度の使用を断念

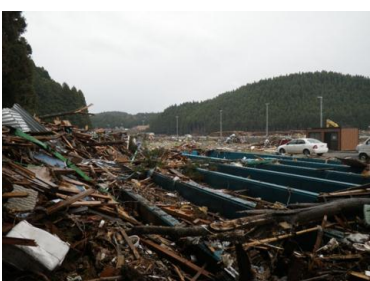
南三陸町第一ふ化場

今年度の使用を断念
(ふ化用水を水道に使用中)

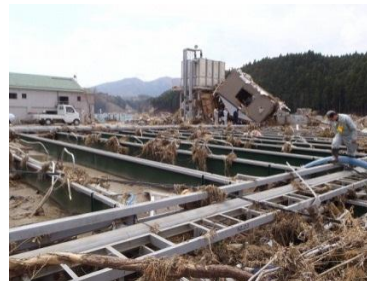
本吉ふ化場

今年度使用を目標に整備中
(用水の問題解決が重要)
