さけます復興支援 第二次現地実態調査

さけます復興支援第二次現地実態調査

岩手県ふ化場の復旧状況（北部地区）

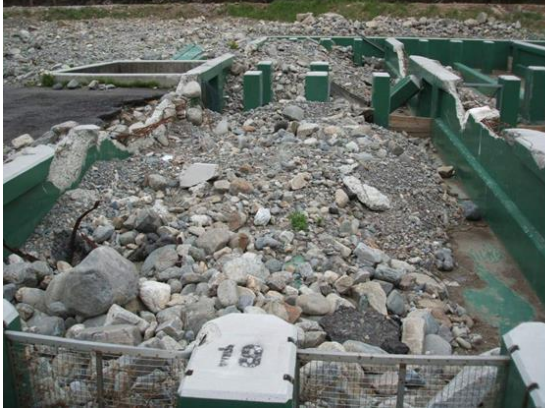
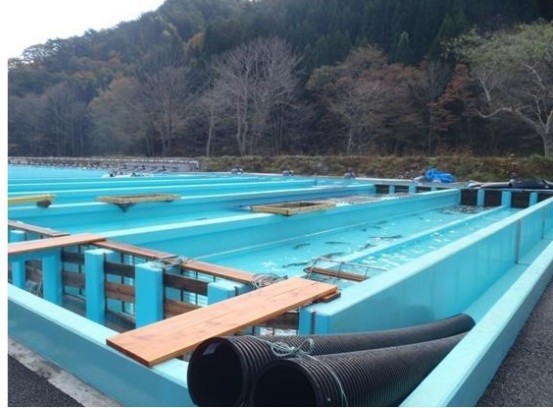
下安家ふ化場

- ① 下安家、津軽石、気仙川ふ化場などの大きな施設のほとんどが被災前の能力に回復又は回復する見通しである。
- ② 一方、岩手県の大槌川での親魚の捕獲・採卵事業が開始されていない。
- ③ 有家川、摂待川、田老川、重茂川ふ化場では、施設設計の遅れ等から着工されていない。

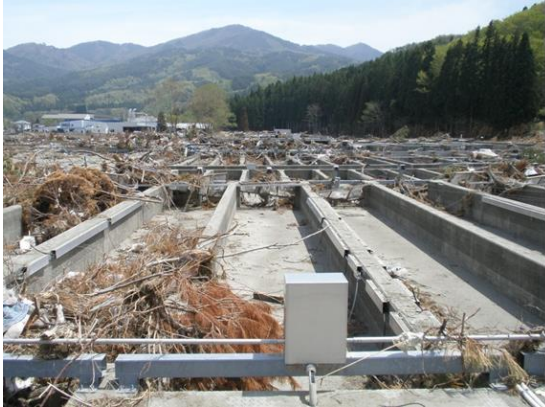
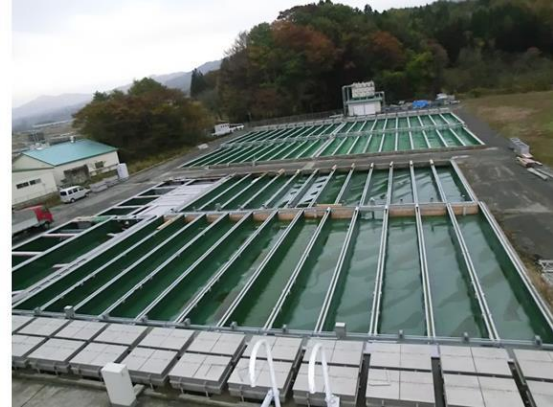
津軽石ふ化場

第二次実態調査票（復旧状況）			
調査年月日	2011/11/7		
ふ化場名	津軽石 ふ化場		
立地水系名	津軽石	川水系	津軽石川
記入者氏名 小村、小軽米、荒内、千葉			
復旧後施設能力			
①ふ化用系			
項目	(第1水源)	(第2水源)	(第3水源)
用水種別	伏流水	伏流水	伏流水
取水方法	動力揚水		
取水量	47000L/分		
ポンプ出力	15kw x 3	22kw x 5	22kw x 5
発電機の有無	有		
②卵管理施設			
項目	ふ化室		
ふ化器種類	ボックス型		
台数	84台		
収容能力(第1ふ化室)	22,000千粒		
ふ化器種類	ボックス型		
台数	100台		
収容能力(第2ふ化室)	50,000千粒		
収容能力計	50,000千粒		
③仔魚・稚魚管理施設			
項目	構造	長さ	幅
(仔魚管理)			
浮上槽		18.0	2.00
			164
(飼育管理)			
第3施設飼育池		14.7	2.00
			60
第3施設飼育池		14.7	2.10
			16 ※休止
第4施設飼育池		15.0	2.00
			64
第4施設飼育池		15.0	2.10
			8 ※休止
(仔魚・飼育管理)			
第1施設養魚池管理用池		13.0	1.70
			8 ※休止
第1施設養魚池管理用池		18.7	3.60
			1 ※休止
第2施設養魚池管理用池		23.0	3.60
			1 ※休止
第2施設養魚池管理用池		24.0	3.60
			2 ※休止
第3施設養魚池管理用池		18.2	2.70
			15 ※休止
第4施設養魚池管理用池		15.3	1.80
			4 ※養魚池管理用池
【調査項目】			
電源設備等			
項目	良否	調査時現況	今後の復旧予定情報
商用電源利用	良・否	復旧済み	
配電盤	良・否	中央監視盤は未整理	中央監視盤(事務所へ設置)は3月末に納入予定
発電機対応	良・否	復旧済み	
①ふ化用水関係			
項目	良否	調査時現況	今後の復旧予定情報
井戸、取水施設	良・否	復旧済み	
揚水ポンプ	良・否	旧ポンプ使用可能	中央監視盤の整備は3月末となるが、揚水ポンプの単独運転可能
導水管	良・否	復旧済み

濾気槽	良・否	該当なし	
配水槽	良・否	復旧済み	
②卵管理施設			
項目	良否	調査時現況	今後の復旧予定情報
ふ化室上屋	良・否	復旧済み	今後の稼働管理は第2ふ化室のみ使用、第1ふ化室は巻庫の予定
ふ化室電灯	良・否	復旧済み	
ふ化室配管	良・否	復旧済み	
ふ化器	良・否	第2ふ化室(ボックスふ化器 100個)	
③仔魚・稚魚管理施設			
項目	良否	調査時現況	今後の復旧予定情報
(仔魚管理)	良・否		
増収型ふ化槽	良・否	該当なし	
浮上槽	良・否	復旧済み(アルミ新規80個設置済み)	B池浮上槽への配管が整備されていないが、使用時期までに整備予定(12月未定)
(飼育管理)	良・否		
飼育池上段	良・否		C池中段の接続管修理が必要であるが使用時期までに整備予定。その他小さな工事については全て12月未定までに終了する予定。
飼育池下段	良・否		A,B,C,D,H池は自動給餌機と水清槽を整備予定
④構内施設、放流・掃獲河川			
項目	良否	調査時現況	今後の復旧予定情報
構内道路	良・否	使用済み	
構内電気設備	良・否	使用済み	
放水路	良・否	使用済み	
河川内	良・否	瓦礫撤去終了

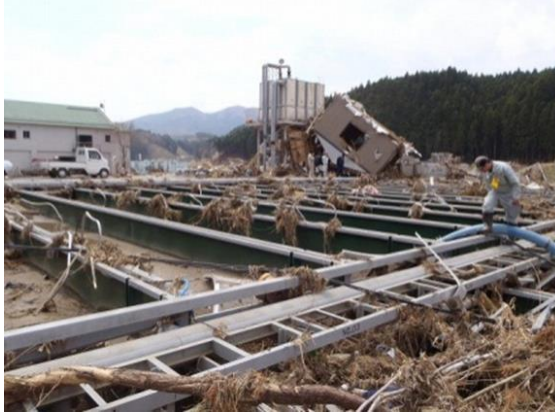
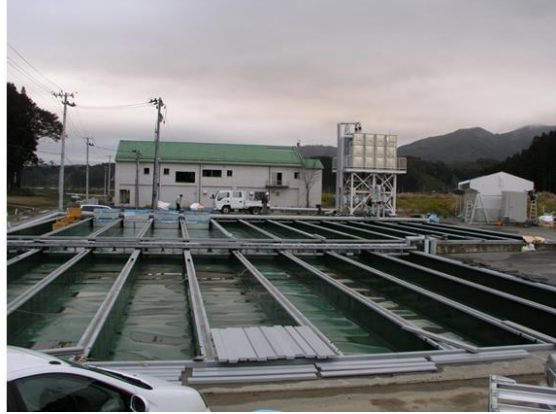
本吉ふ化場

- ① 女川、後川ふ化場では施設整備そのもの見通しが立っていない。
- ② 大原ふ化場では河川水を汲み上げて急場を凌ぐ。
- ③ 本吉ふ化場では後継者指導を予定していた前ふ化場長が完全退職となり、未経験者職員 2 名が担当となった。
