急潮流が生じる航路の流況観測の試み 万関瀬戸の事例報告

Current observation in a channel under strong tidal current condition A case study of Manzeki-Seto-Channel

Abstract: In order to calculate the tidal current correctly for evaluating the water quality of a bay, it is necessary to compare a calculation result with an observed value at the point at which the maximum tidal current velocity generates. The area for calculation is Asou bay in Tsushima Island. It is a closed bay that is being used for aquaculture. The bay has a narrow channel called Manzeki-Seto at the east side. Through the channel, the seawater is flowing violently, sometimes from an open boundary of the east side, and sometimes from the bay. It is an important channel to exchange the seawater of the closed bay.

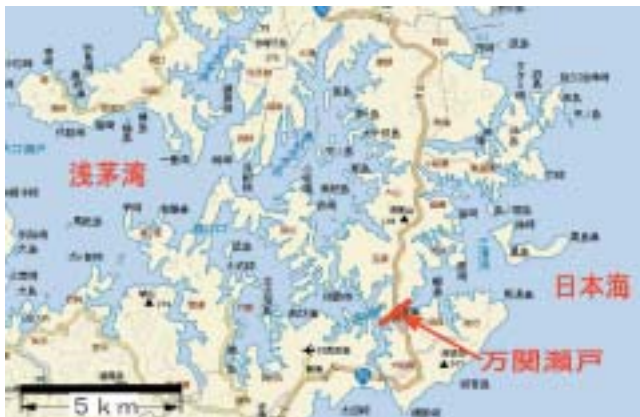
図1 浅茅湾と万関瀬戸（対馬）

図1に浅茅湾の概略図を示す。浅茅湾は内湾・入江に富み、地理的な自然環境を生かした好漁場として、古くから真珠・真珠母貝を中心にヒオウギガイ養殖やブリ・タイ等の魚類養殖が広く営まれている。しかし、近年は真珠及び真珠母貝の大量へい死等、浅茅湾の漁場環境の悪化が問題化している。このため、浅茅湾の漁場環境の改善・回復を目的として、真珠品質・漁業実態・流況・水底質・餌料環境等の様々な検討が行われている¹⁾。

閉鎖性水域の流動・水質変動の数値計算を行う上で、計算対象領域内の最大流速が発生する点において実際に流速を観測し、計算結果と比較し検証する事が計算の精度向上のために必要である。本研究において流況観測の対象とした万関瀬戸は対馬の中央にある浅茅湾と日本海に接する東側の三浦湾を結ぶ幅約40m程度の狭隘な水路であり、浅茅湾と三浦湾との潮位差により大量の海水が通過する地点のため、養殖の盛んな浅茅湾の海水交換・水質変動に及ぼす影響は極めて大きいと考えられる。また、流れの計算結果を検証する上で、ほぼ直線の単調な地形かつ流速の最大値が得られる場所として

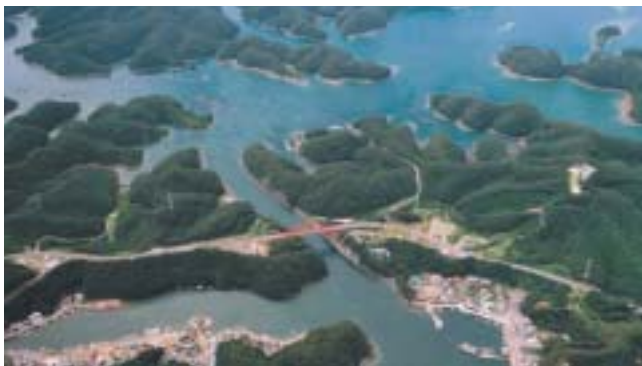
写真1 万関瀬戸航路周辺²⁾

万関瀬戸は、浅茅湾内の竹敷港に基地を置いていた旧海軍が対馬東海岸に派遣する艦艇の水路として明治32年に延長約500m、幅員約25m、水深約-3.0mに開削した人工の瀬戸である。以来、東側の三浦湾と西側の浅茅湾との航路として地元振興に多大な役割を果たし、また韓国南西岸と北九州方面を結ぶミニ国際航路としても重要な役割を果たしてきた。昭和49年7月には航路の重要性に鑑み開発保全航路に指定され、昭和45年度から直轄事業として航路整備に着手し、昭和50年3月に幅員40m、水深-4.5m、700D/Wt級の貨物船が航行可能な航路として保全が行われている²⁾。

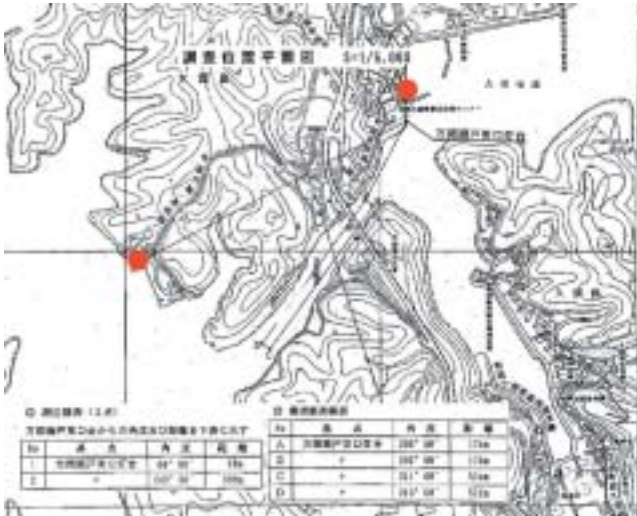
図4 計画平面図

- ・潮位の連続観測を行うために、図4の計画平面図に示す箇所に潮位計を設置する。
- ・潮位計設置作業中は図5に示すとおり、陸上に見張り員を配置すると共に警戒船を配置する。
- ・流速観測では、作業船（1隻：5 t以下）に超音波式多層流速計（以下、ADCPと称す）を積載し、占用計画区域（図6 占用計画位置平面図参照）をゆっくりと航行しながら水中の流速を測定する。
- ・流速観測時には、船上に見張り員を配置すると共に、瀬戸の出入り口にも警戒船を配置する。船舶が接近した場合には、航行船舶に注意を促すとともに、観測船は測定を中断して船舶を回避する。
- ・流速の観測状況の模式図を図7のとおり示す。
安全対策として、以下の事項を明記した。
- ・漁協及び関連する海事関係者には作業の情報を事前に周知し、作業期間中の事故防止に努める。
- ・作業時には、ライフジャケット及びヘルメットを着用する。
- ・悪天候が発生した場合、もしくは作業中危険を判断した場

検潮は、図4に示す万関瀬戸航路の東西両側の静穏な地点において行った。検潮器の設置に先立ち、検潮器を設置した際に周囲に迷惑がcaからない場所で、水深が確保され波の穏やかな場所を選定し、岸壁の使用許可等所定の手続きを行った。図5に示すとおり、選定した場所で水圧式の検潮器のセンサーを海中に固定し、陸上に検潮小屋を設置しその中に検潮器の記録器をおいた。また、検潮器のチェックを行うため、センサーの横に副標(量水標)を設置した。高さの既知点は、万関の瀬戸中央部にある国土交通省管理の中央BM(H=2.49m)とし、東西の新設した水準点(BM1, BM2)及び副標1, 2の高さを求めた。検潮器の縮率及び副標との基準差を求めめるため、大潮時に満潮から干潮まで又は干潮から満潮まで副標及び検潮器で同時に潮位の観測を行う同時検潮を実施した。また、数日間隔で時間の延速を調べると共に副標との潮高比較を行い検潮器の管理を行った。

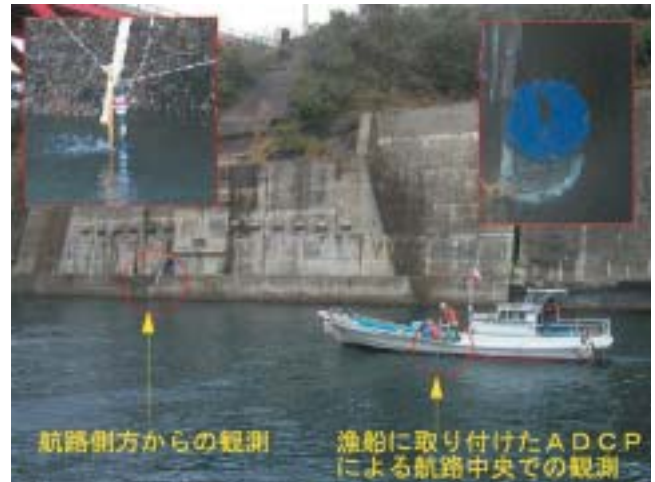
写真2 流速観測状況

著者らは2003年1月27日の小潮時と2月3日の大潮時に先に示した海上保安部や長崎港湾空港工事事務所に提出した資料のとりの観測を行った。図6の占用計画位置にある航路直線部の中心付近において観測船を一時的に定位させ、図7に示すように、船上よりADCP（株式会社SEA）を水中に向けて流速を観測した。万関瀬戸航路の東西には、それぞれ見張り・警戒船を配置し、航路を他の船舶が通過する時には無線連絡を受けて一時的に観測を中断し、通過を妨げないように航路脇へ回避した。また、航路側壁から別のADCP（株式会社アレック電子）を航路に突き出すように設置し、航路中央部と同時に側方部の流速の観測を併せて行った。観測の状況、測器の位置を写真2、3に示した。航路中央部の観測では写真4に示すとおり、警戒船が航路入口付近に待機し、他船舶の航行時には航路中央での観測を一時中断し、航路脇に避難した。また、警戒にあたるスタッフに一定の休憩時間が必要であるため、これらの時間帯は欠測となった。航路側壁の観測では、避難することなしに継続して観測できるものの、壁面の影響により流速を過小に見積もるとともに、写真5に見られるとおり、特に大型船舶航行後は、連行に伴う特異な流れが生じている。これらは流速データの解釈に悪影響を及ぼすため、図9に明記した。観測は8:00より17:00まで、10分間隔、サンプリング8回×0.2秒の平均を1データとし、層厚50cm×

潮流観測結果を図9に示す。図中の(a),(b)は小潮時、(c),(d)は大潮時の観測結果である。(b),(d)は写真1, 2の左側に見られるように、航路の側壁から1m程度ADCP(多層流速計)を航路に突き出して観測を行ったものである。他船舶の航行等による中断はないが側壁の影響を受けて流速が過小に評価されているため、航路中央で観測した

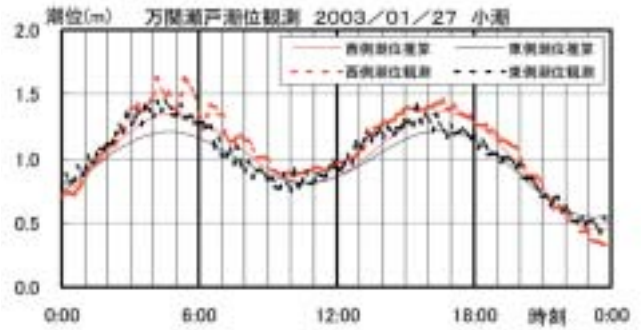
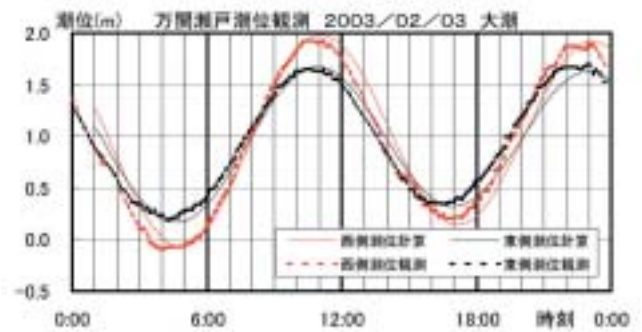
潮位観測結果を図8に示す。万関瀬戸周辺の干満差は大潮時で約2m、小潮時で約1mであり、潮汐表⁵⁾及び潮汐調和定数表⁶⁾を用いて算出した潮汐推算値と比較し、位相、振幅いずれも観測値と概ね一致する。しかし、表1の潮汐表にある東西両地点の平均水面の差(30~40cm)は、観測から判明

した両地点の平均水面の差(10cm程度)と比較し過大となっている。この違いについては、潮汐表が年間を通じた平均水面を示しているが、観測では冬期のみであること、また、平均水面の基準となるD.L.自体が両地点で異なる等の理由が考えられる。両地点の平均水面の差を観測値に合わせて補正した結果が図8であり、この推算潮位を潮流計算における境界条件として用いた。
