トピックス

東日本大震災からの岩手県さけ増殖事業復興状況と資源回復への課題

小川 元・清水 勇一（岩手県水産技術センター）

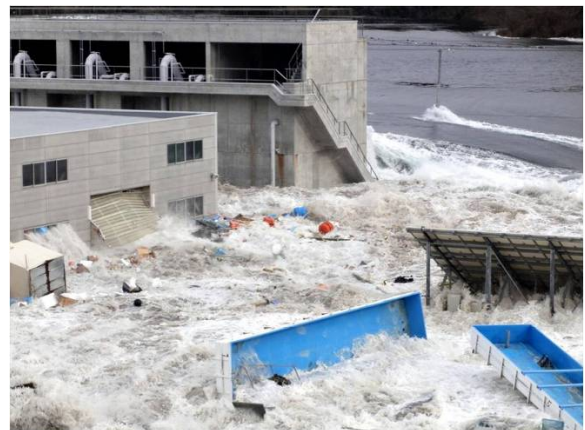
図 1. 岩手県水産技術センターに押し寄せた津波。

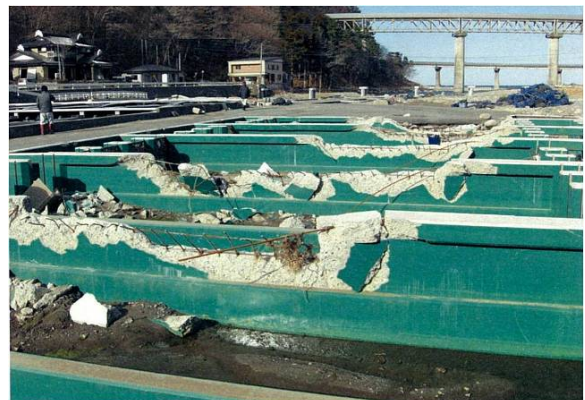
岩手県のさけ稚魚は、その約 99% が沿岸河川に整備されたふ化場で飼育・放流されていましたが、それらのふ化場の殆どが河口付近にあったため、押し寄せた津波によって甚大な被害を被りました（図 2）。

県北部にある下安家ふ化場では、安家川に架かる橋が津波によって破壊され、流出した上部構造物が飼育池を破壊しながら漂流しました。県中央部にある津軽石川ふ化場では、付近にあったプロパンガス充填場から流失した多数のボンベがふ化場の敷地内を漂い、飼育池やふ化室などを破壊しました。県南部にある気仙・陸前高田ふ化場では、防潮林と思われる松の木が大量の土砂とともに飼育池に堆積しました。さらに、津波来襲の直前まで緊急放流作業を行っていたふ化場職員 3 名の生命までも奪いました。

図 2. 津波によって破壊された下安家ふ化場。

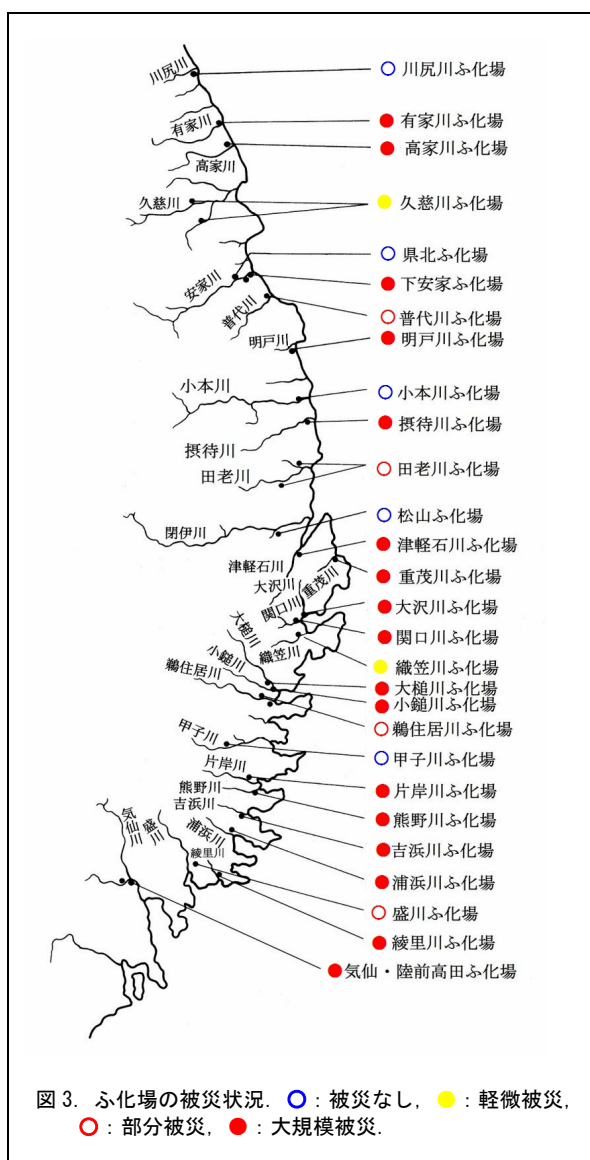
2011 年 4 月に岩手県水産技術センターが実施した被害状況調査では、岩手県沿岸 27 河川に整備された 28 ふ化場のうち、被災を免れたふ化場が川尻、県北（県営）、小本、松山及び甲子の 5 ふ化場、配管の亀裂や電気系統の故障など軽微被災が久慈及び織笠の 2 ふ化場、増設した分場が被災した部分被災が普代、田老、鶴住居及び盛の 4 ふ化場、基幹設備の大部分が被災し稚魚生産不能となった大規模被災が有家、高家、下安家、明戸、撰待、津軽石、重茂、大沢、関口、大槌、小鎗、片岸、熊野、吉浜、浦浜、綾里及び気仙・陸前高田の 17 ふ化場であり、28 ふ化場中 23 ケ所の施設が被害を受けていたことが明らかになりました（図 3）。

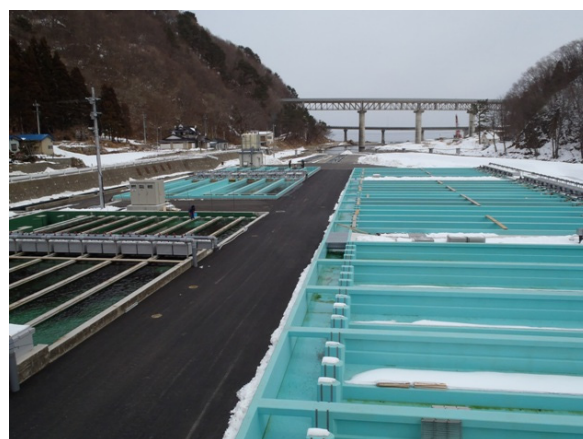
これは、この時点までの復旧が難しいと見込まれていた下安家ふ化場の一部、津軽石ふ化場の一部、大槌ふ化場の一部及び気仙・陸前高田ふ化場の復旧工事が極めて精力的に進められた結果でした(図4)。

図4. 復旧された下安家ふ化場。
