コラム

東日本大震災からのさけふ化放流事業の復興状況

岡田 義郎 (東北区水産研究所 沿岸漁業資源研究センター)

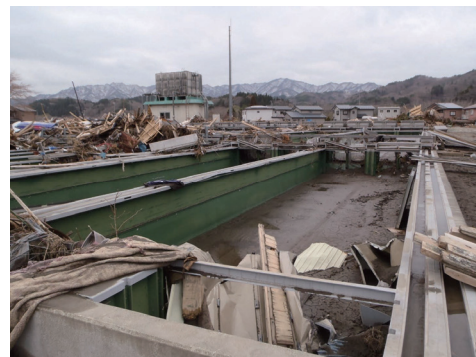
写真 1. 岩手県津軽石ふ化場 震災後アルミ池。

震災から 5 年後の 2015 年度の主な施設整備として、岩手県では震災年に仮復旧した津軽石ふ化場の飼育池が整備され、宮城県では仮設のふ化室で管理していた本吉町ふ化場のふ化室が、ふ化室のみ仮復旧していた南三陸町ふ化場小森施設が種

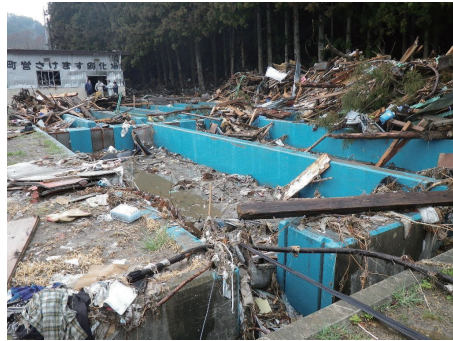
写真 3. 宮城県南三陸町ふ化場小森施設
震災後(ふ化室のみ仮復旧)。

卵から稚魚までの一貫した管理ができる施設に整備されました。さらに原発事故により立ち入りが制限されていた福島県の檜葉町では、10 月の帰町宣言が出されたことにより、町内にある木戸ふ化場が 1,000 万尾のさけ稚魚を生産管理できる施設に整備中であります。工事の遅れで残念ながら

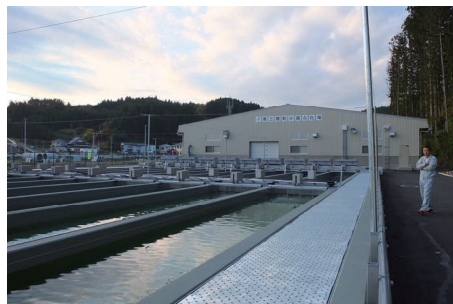
写真 4. 宮城県南三陸町ふ化場小森施設。

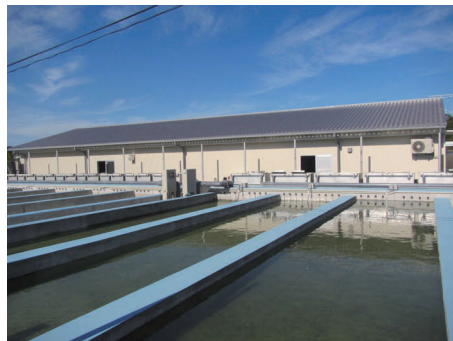
写真 5. 福島県檜葉町木戸ふ化場。

2015 年度は 150 万尾程度の稚魚生産となりますが、震災で中断されていたふ化放流事業が 5 年ぶりに再開されています。震災前の木戸川は全国屈指のさけの遡上河川として首都圏からの観光客で活気を呈しており、檜葉町では復興のシンボルとして期待しています。

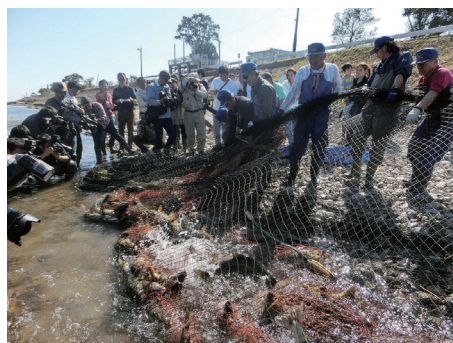
写真 6. 木戸ふ化場 ふ化放流事業再開。
