東日本大震災現地調査報告

～田老漁港の津波被災の全体像～

(独)水産総合研究センター水産工学研究所 水産土木工学部

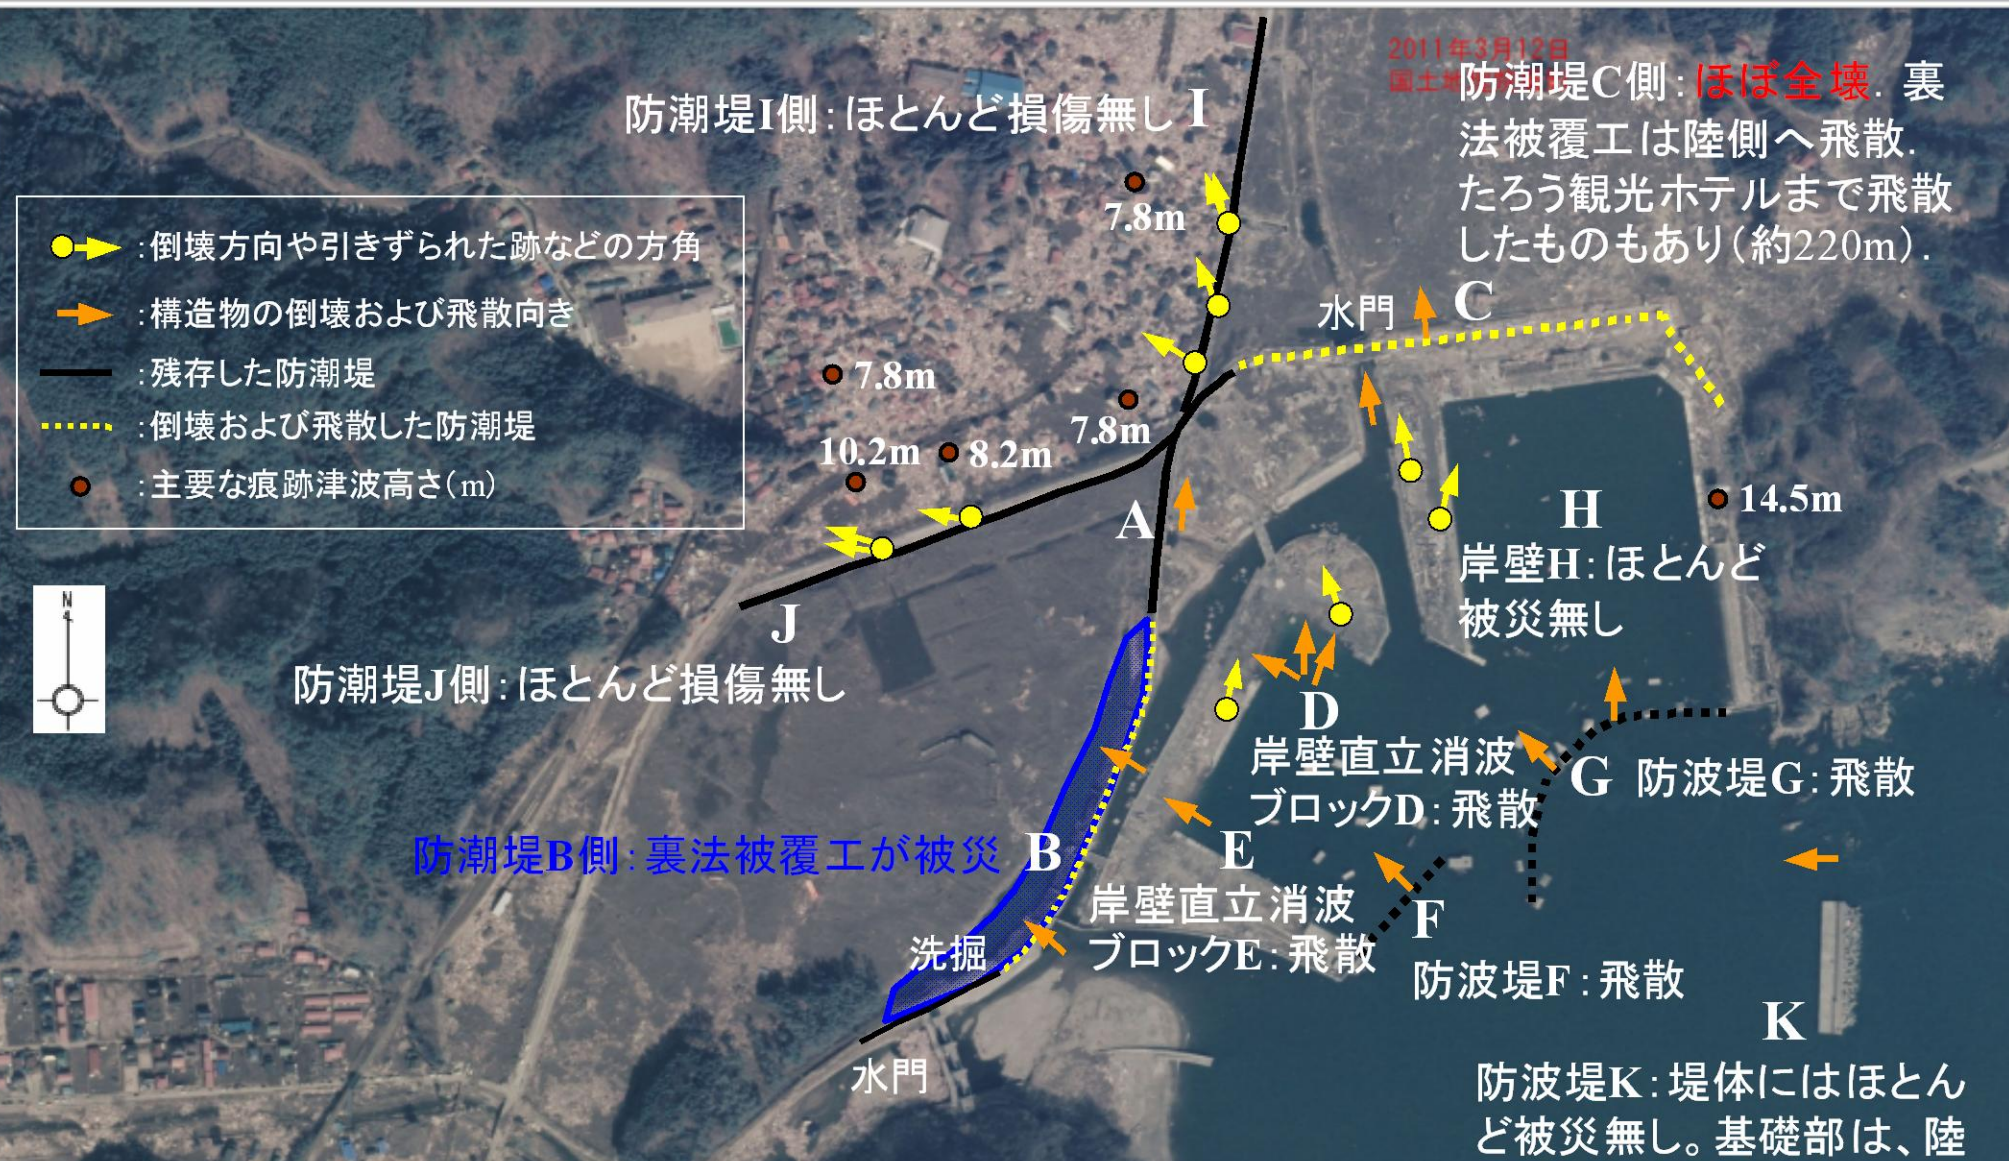
[田老漁港の被災状況と押し波時における津波の主方向]

- ・痕跡調査などの結果から、押し波は、Aの防潮堤を沿ってC地点方向に向かったと考えられる。
- ・第1波目にB方向へ津波が押し寄せ、その後、2波目が重なってC方向へ進行したとの証言あり。
