仙台湾における漁場環境調査

伊藤進一・寛茂穂・成松庸二・清水勇吾・和川拓・佐藤政俊・齊藤宏明・桑田晃・田所和明・岡崎雄二・西部裕一郎・谷内由貴子・渡辺剛・佐々木裕愛・粟田豊・玉手剛・坂貝知子・神山孝史・伊藤正木・服部努・稲川亮・矢野寿和(東北区水産研究所)・八木宏・杉松宏一(水産工学研究所)・上原伸二(日本海区水産研究所)・田中博之・藤井一則・板倉茂(東北区水産研究所)・藤本賢・鼎山秀樹・小笠恒夫(中央水産研究所)
※本ポスターは東京海洋大学と(独)水産総合研究センターの包括連携による出展協力です。

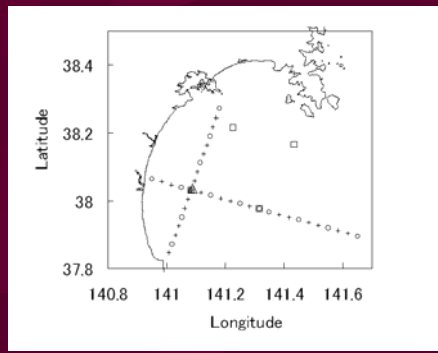
図3. 仙台湾の縦断観測点。□:大測点、△:係留系、○:CTD、+:多項目水質計の観測点。

仙台湾での津波の波高は6mを越していたことが報告されており(寛, 2011)、津波によって大量の陸上物質(栄養塩、油分、農薬、土砂、瓦礫等)が流出し、漁場環境が大きく変化することが危惧された。特に、大規模な赤潮の発生に伴うノリの色落ち、大規模な貝毒などの発生、貧酸素水塊の発生等が危惧された(図2)。この他にも、藻場等生育場破壊による魚類加入率の低下、堆積物移動による漁場の消失・移動なども危惧され、これら様々な影響が起きることを想定して観測計画を立てた(伊藤他, 2011)。具体的には、仙台湾に縦断観測線を設定し(図3)、生物生産が盛んで有機物の分解が進む高水温期から水温降下期にかけての環境変化を捉える計画を立てた(表1)。観測項目としては、係留系による流動、水質の連続観測、船舶CTD観測、栄養塩、クロロフィル、酸素、有機物濃度、油分、細菌叢、底質、有機物等の観測を設定し、環境変化を総合的に把握できるようにするとともに、震災によって変質した可能性のある生態系構造を同位体分析で把握することを計画した。

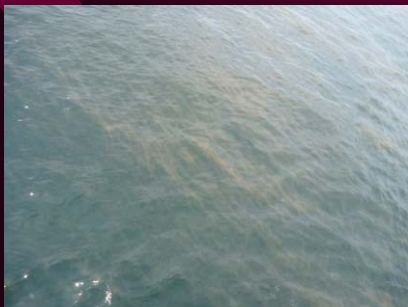
図4. 2011/06/22に38-08.82N, 141-12.67Eで確認された赤潮。全観測期間を通じて大規模な赤潮は確認されなかった。

実際に仙台湾での縦断観測を行った結果、大規模な赤潮は確認されず(図4)、貧酸素水塊の発生もごく一部の海域に限られていたことがわかった(図5)。これは外洋に対し開放的な仙台湾は浄化作用が強く、物質の拡散が盛んであったため、赤潮や貧酸素水塊も大規模には発生しなかったと推測される。一部の沿岸の海域では瓦礫の撤去が遅れており、漁業の再開が難しい海域も残されているが、仙台湾は漁場環境としてはかなり回復していると判断された。実際に6月に若鷹丸によって行われたトロール調査によって、カレイ類(マコガレイ・マガレイ)の分布量は例年より多めで、分布域に大きな違いはないことが確認されている。一方、マダラ0歳魚は、分布量は例年並みだが、分布域の中心が沖側に移動しており、小型のものが多くなっていることが確認されている(成松, 2011)。また、一部の海域では底質の変化も確認された(図6)。今後も仙台湾での観測を継続し、回復過程を調べていく予定である。

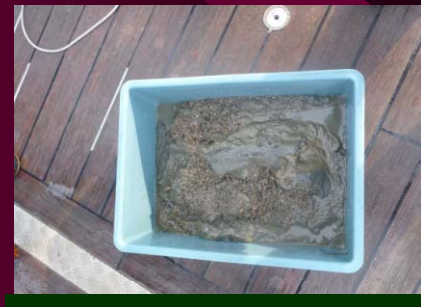
図6. 2011年6月に仙台湾内でスミスマッキンタイヤー採泥器で採取した底泥。表層は泥(5cmくらい)でその下は砂であった。津波により、底質が移動した結果と推測される。
