レーダーを用いた海岸堤防の空洞探査事例

Case of Cavity Detection at Coastal Embankment Using Radar

調査対象施設は、脇之沢漁港海岸（岩手県陸前高田市）の、昭和30年代に建造された無筋コンクリート三面張り堤防3区間である。調査は2002年3月に実施した。

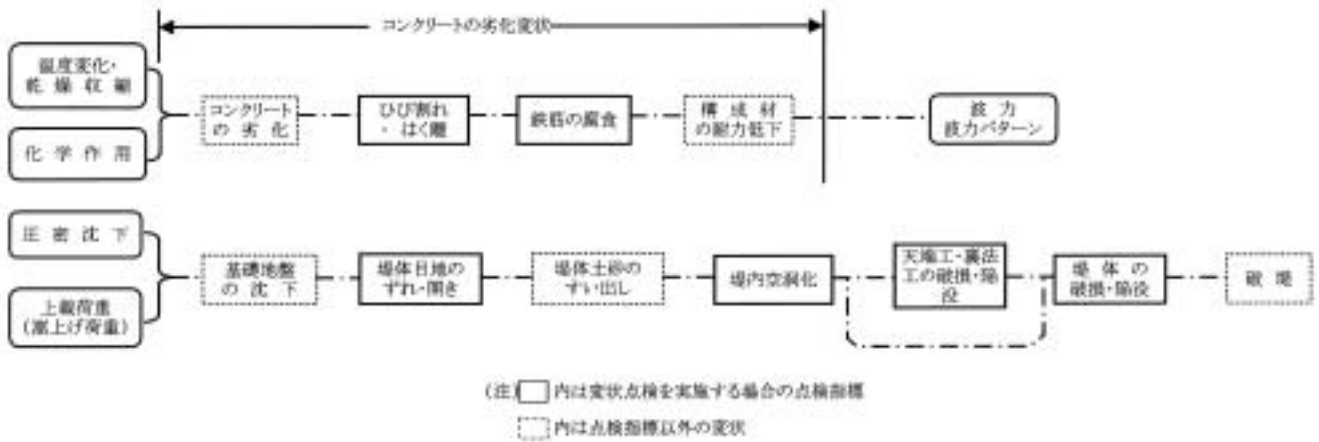
図1 護岸・堤防の進行型変状連鎖

堤防の変状の進行には、一般的なパターンがあるとされ変状連鎖と呼ばれている。図1に変状連鎖図を示す。²⁾図中の下半分が空洞化の進行を示している。築堤後、堤防の重みで地盤が沈下すると堤防の目地部にずれや開きが生じ、その部分から水が侵入し内部砂の吸い出しを生じて堤防内に空洞が発達し、天端工の破損・陥没、ひいては堤防の破損・陥没に至るとされている。

なお図1では、“堤内空洞化”の有無が点検指標として挙げられている。今回の探査区間 とも“堤内空洞化”あるいはその次の“天端工の破損・陥没”の段階に達していることから、補修を検討する必要があるといえる。

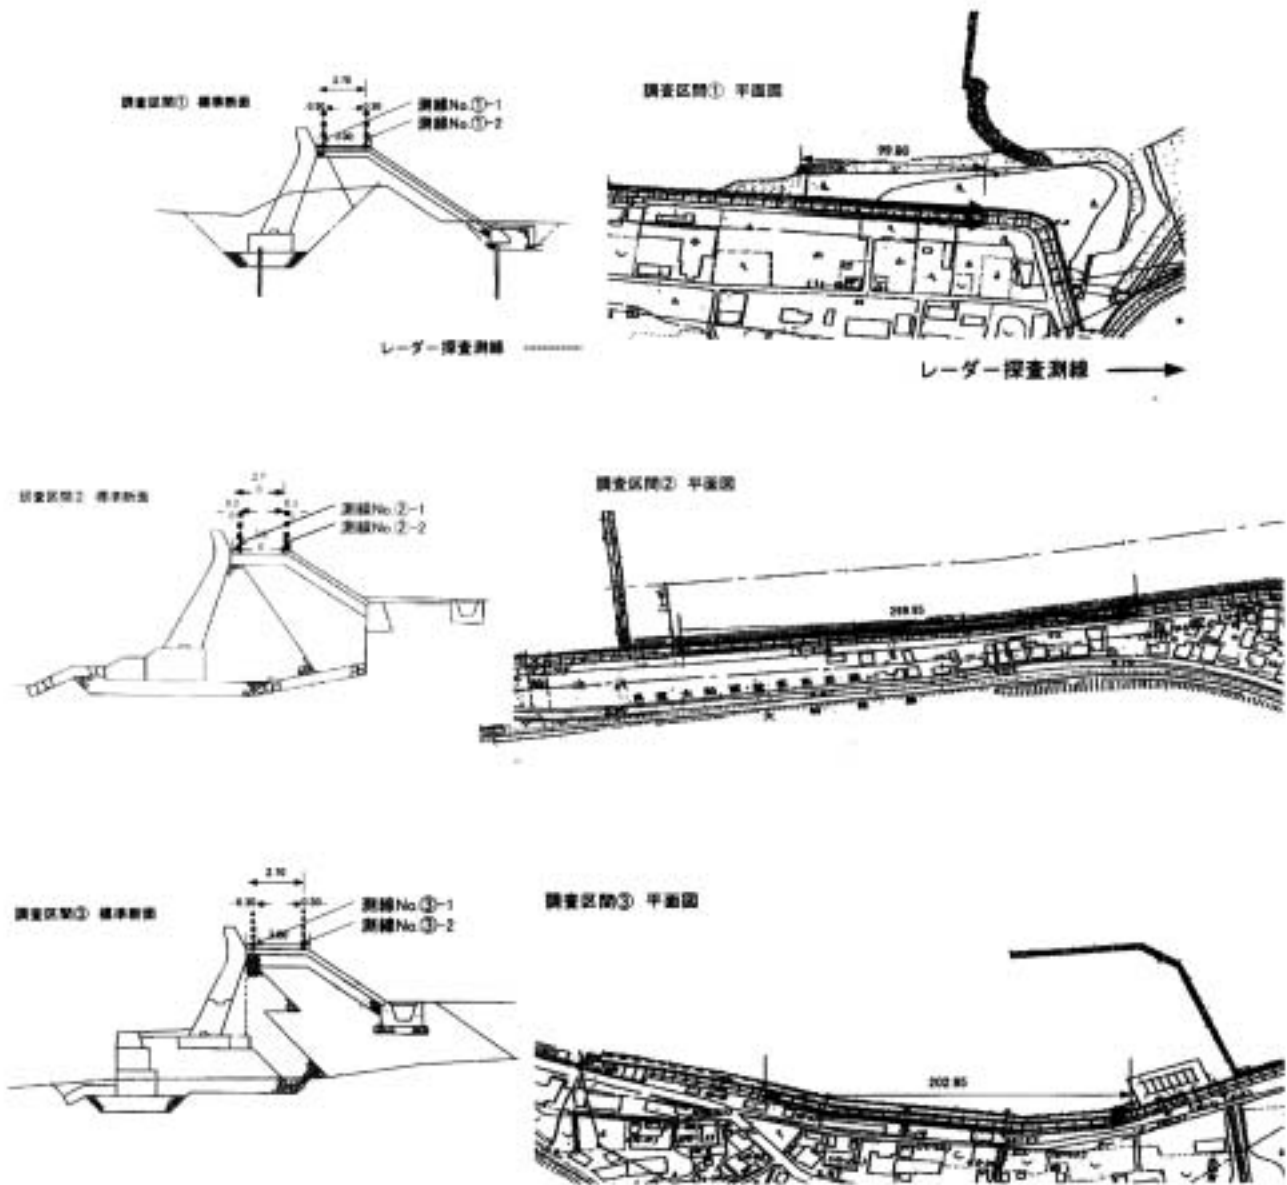
図3 測線配置図

図3に示すように、堤防3区間の水叩き（本体天端面）上に、法線方向に2本（パラペット寄りと裏のり肩）の測線を設定し、この測線上で調査を行った。図中、区間の測線長は99.80m（10スパン）、区間は269.95m（27スパン）、区間は202.95m（19スパン）である。（法線方向10m程度ごとにコンクリートの目地が設けられており、その各区間をスパンと称す）また両測線の間隔は2.40mとした。（区間の一部では障害物を避けるため1.40mとした）
