平成24年3月

東日本大震災による漁港施設の 地震・津波被害に関する調査報告 (第1報)

独立行政法人
水産総合研究センター

独立行政法人 水産総合研究センター 水産工学研究所

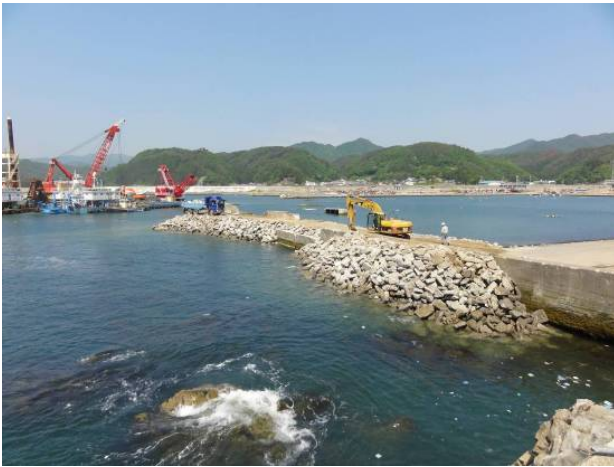
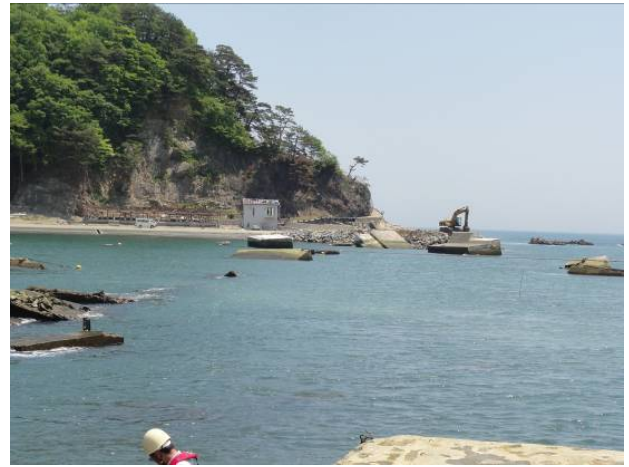
図-1.7 東防波堤周辺の被災状況

東防波堤(図-1.5、施設延長306.5m)は、基部の2スパンのみを残し、その他のケーソン(約28函)は堤内側に移動・飛散していた(図-1.7、被災延長279.0m)。図-1.9左図は、航空写真による被災後の防波堤周辺の状況を推定されるケーソンの移動方向(ベクトル)とともに表示したものである。防波堤基部周辺、堤頭部周辺は移動距離が小さく、堤幹部中央付近で移動距離が大きい(最大150m程度)傾向が見取れる。飛散したケーソンの天端の向きはそれぞれ異なっており、マウンドから堤内側に転倒、場合によっては回転しながら

移動したことも推定される。3次元サイドスキャンソナー(C3D)による海底地形測量結果によれば(図-1.10)、マウンドの堤内側は地盤高が低下しており、特に、ケーソンの飛散距離が大きかった堤幹部中央付近ではマウンドの天端高が全体的に低下していた(図中矢印)。これは、津波による強い流れによって防波堤背後が洗掘、特に中央部ではマウンドが全体的に流出したものと推測される。最大移動距離が150m以上にもなるケーソンの飛散は、このようなマウンドの洗掘・流出と津波による強い水平力が原因と考えられるが両者の寄与の詳細については今後検討が必要である。一方、防波堤の前面に配置された消波工(消波ブロック8~10t型)は、堤内側および堤外側に広く飛散している状況が確認された。また、本調査時には既に応急工事が開始され、瓦礫(鉄筋コンクリートを5~100cm程度に破碎したもので、不法投棄とならないよう海上保安庁、環境省ほかの手続きを実施)を使って仮防波堤を築造中であった。グラブバケット船などを使い、飛散したケーソンの破壊および回収を行っていた(図-1.7左図)。

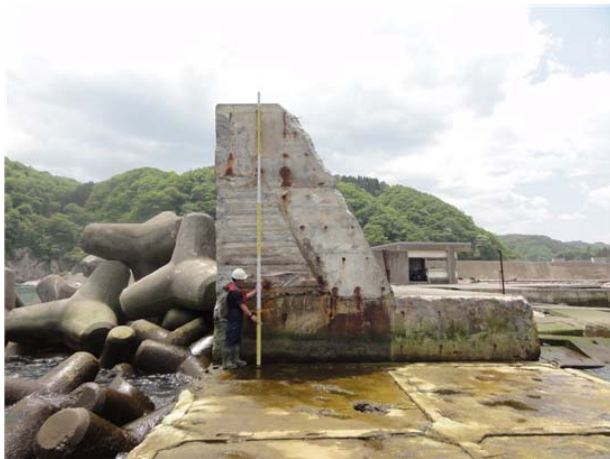
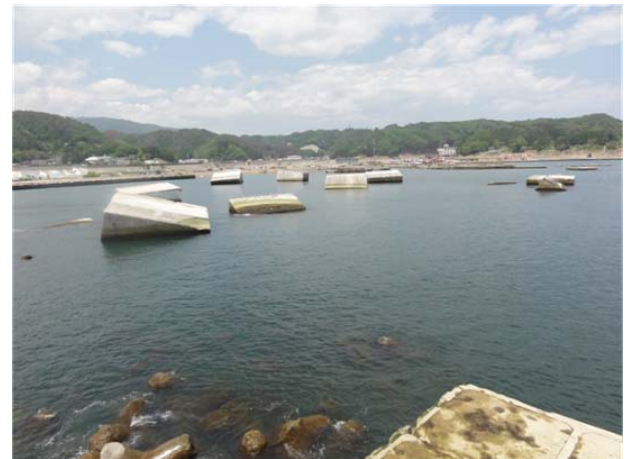
図-1.8 防波堤周辺の被災状況

漁港南側に位置する防波堤(図-1.6、施設延長123.0m)は、防波堤基部の1スパンで上部工のみ流出、また防波堤先端の2スパンは特に損傷は見受けられなかったが、それ以外のケーソン(約10函)が堤内側に移動・飛散していた(図-1.8参照、被災延長103.0m)。最大移動距離は150m以上であり、堤幹部、特に中央付近で移動距離が大きい傾向があつた(図-1.9右図)。3次元サイドスキャンソナーによる海底地形測量結果によれば(図-1.10)、堤内側で地盤高の低下が発生しており、津波による洗掘が推定される。但し、東防波堤のようにマウンド全体で天端高が大きく低下している箇所はなく、マウンドの洗掘・流出状況は、東側と南側の防波堤で多少異なる傾向が見受けられる。なお、津波第1波来襲直後に撮影された写真には港内にケーソンが飛散している状態が確認でき、津波第1波によって防波堤が倒壊したと推測される。

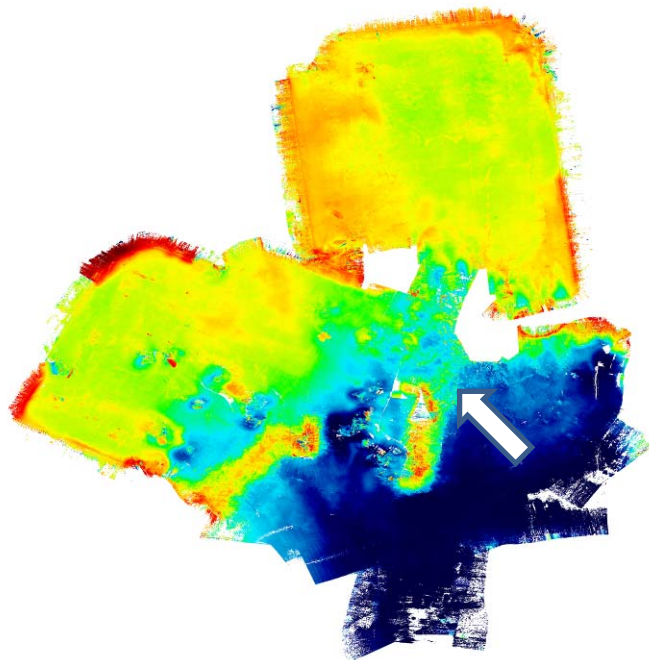
図-1.10 3次元サイドスキャンソナーによる田老漁港の海底地形測量結果（速報値）

漁港南側の南側に位置するブロック積式の岸壁 (図-1.13、4 段積ブロック、施設延長 85.0m) の一部 (被災区間 23.5m) で上部工が傾斜・倒壊 (流出) し、エプロン、裏込材、埋立土が流出している (図-1.14)。田老漁港で重力式岸壁が被災した箇所はこの他にはなく、この場所固有の問題があると推定される。周辺には、消波ブロック (テトラポット) が陸上、岸壁前面に飛散しており、本岸壁の南東側に隣接する船揚場では、消波工に起因すると思われるコンクリート舗装の崩壊も生じていた。また、本岸壁周辺は、防波堤が流出することで船揚場との境界部を中心に強い流速が作用したことも考えられる。このような状況から、被災のプロセスとしては、まず、岸壁の上部コンクリートおよびエプロンが地震もしくは強い津波流速でひび割れが発生・飛散、あるいは津波によるテトラポットの移動衝突などで被災し、その後、引き波時に埋立土が流出、本体ブロックが海側へ倒壊したと推定される。なお、3 次元サイドスキャンソナーの海底地形測量結果は、倒壊した岸壁前面部で、水深が浅く土砂が堆積していることを示しており、これは引き波時の埋立土の流出を裏付けるものと考えられる (図-1.10)。

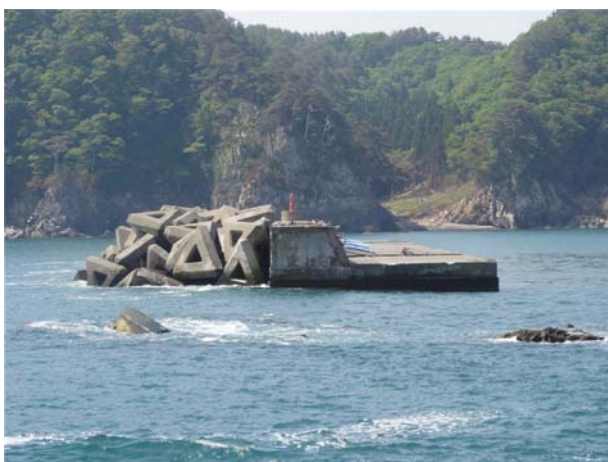
図-1.11 沖防波堤周辺の状況

沖防波堤は、北側の傾斜堤部の消波工が津波により流出していた(図-1.11)。岩手県の水中調査結果によると傾斜堤のブロックは堤内側、堤外側の双方に流出している(図-1.12)。防波堤混成堤部およびその前面の消波ブロックには大きな変状は見られなかった。

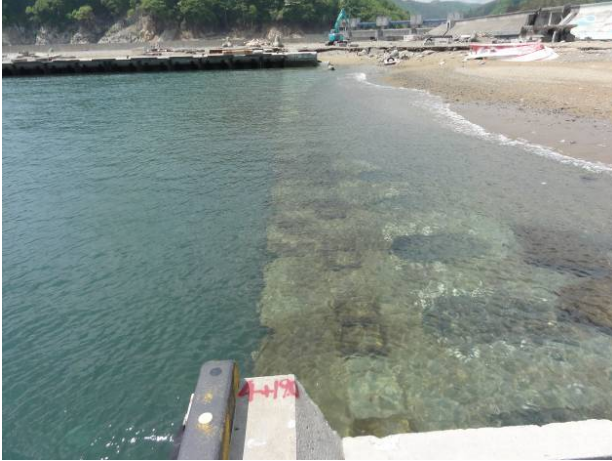
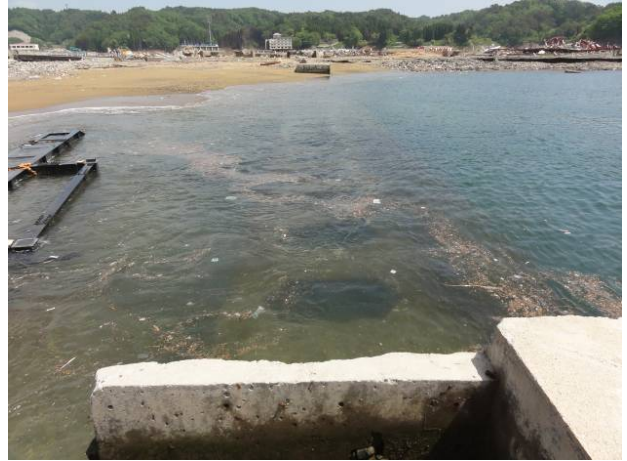
図-1.16 -4.0m岸壁（直立消波ブロック式）の被災状況
（左図：漁港南の北隅角部西側岸壁、右図：南隅角部西側岸壁）

直立消波ブロック式を採用している岸壁 (図-1.15、漁港南側の北側隅角部および南側隅角部) では広い範囲で被災が確認された。このうち北側隅角部 (施設延長:121.0m) については、角部を除き全区間が被災し、西側岸壁は直立消波ブロック 3 段積のうち最上段が (図-1.16 右図)、東側岸壁は最上段と 2 段目が全流出しており (図-1.17 左図)、流出したブロックは背後の漁港用地、田代川に飛散していた (図-1.18)。一方、南側隅角部については西側岸壁で最上段まで全流出していたが、南側岸壁には大きな被災は見られなかった (図-1.16 左図)。直立消波ブロックが流出した岸壁背後は、エプロン、裏込材、埋立土、アスファルト舗装が流出し大きく決壊していた (図-1.17 右図)。

大きさを反映したものと考えられ、北側隅角部の東側岸壁では、大きな流速により 2 段目まで直立消波ブロックが流出、一方、南側隅角部の南側岸壁では、岸壁に沿う方向に津波による流速が作用したために直立消波ブロック式岸壁でも被災が無かったものと推測される。近隣のブロック積式岸壁は無被災もしくは軽微な被災に止まっているのに対し、直立消波ブロックの被災度合が大きく、これは直立消波ブロック式構造の耐津波特性が低いことを示しており、今後何らかの対策が不可欠と考えられる。

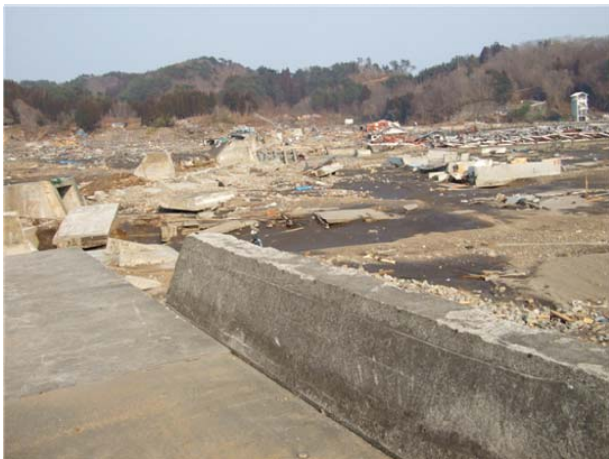
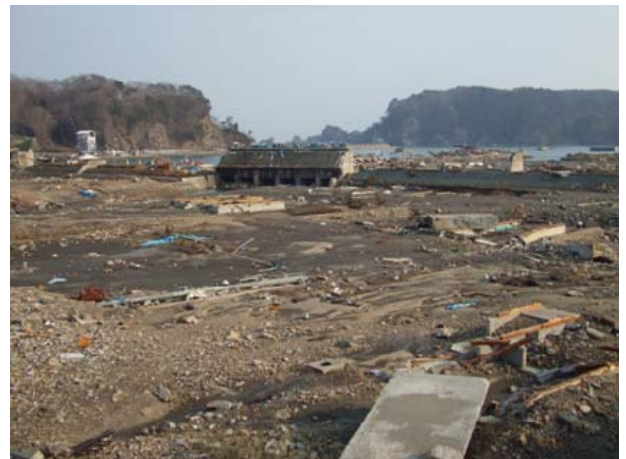
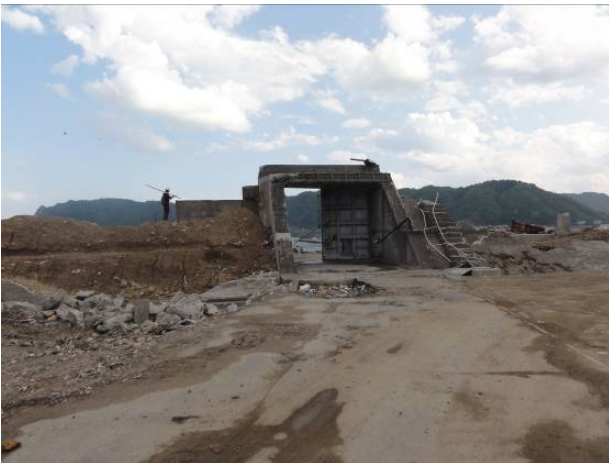
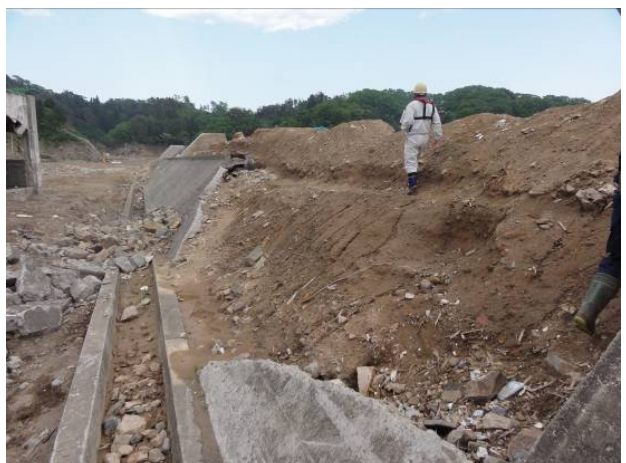
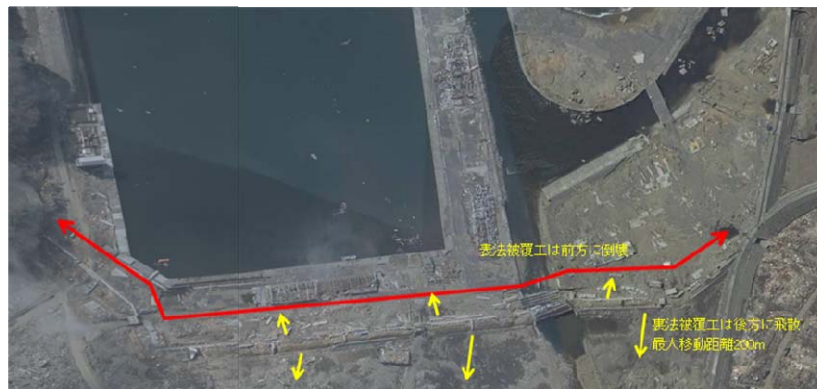
図-1.20 北防潮堤（第1線堤東側）の被災状況
 (上から1段目：被災直後(3/13)に撮影写真(岩手県提供))

第 1 線堤東側 (図-1.19) は全体的に破堤 (倒壊・流出) していた。水門背後 (陸側) には大きな深掘れが生じており押し波時の洗掘によるものと考えられる。周辺にも洗掘が原因と思われる地形変動が防波堤背後に形成されているが、洗掘の程度は後述する第 1 線堤西側ほど大規模ではない。これは東側防潮堤が比較的初期に倒壊したことが原因の一つと考えられる。三面張りの堤防については、越流による裏法尻の洗掘が破堤の原因となることが「海岸における津波対策検討委員会」でも指摘されているが、本防潮堤については洗掘が破堤の主因ではないと考えられる。被災の特徴を以下に示す (図-1.20 参照)。

- ・堤防の波返工は堤防背後に飛散している (図-1.20 最上段)。
 - ・堤防の表法被覆工は海側に倒壊している (本調査時には堤防を構成していたコンクリートはバックホウにより粉砕されていた)。
 - ・西側堤防と異なり、裏法面下部のコンクリート被覆および盛土は残存していることが多い。
 - ・堤体表面のコンクリート被覆が流出し盛土が残存している。
 - ・水門、陸閘、コンクリート隔壁は大きな損傷を受けることなく残存している (堤防前面の橋梁は橋桁が移動、転倒)。
 - ・裏法被覆工天端部の街灯は陸側に折れ曲がっており、天端部では強い陸向き流速が作用したことが推定される。
 - ・自衛隊機の空撮ビデオから、①第 1 線堤西側の方が早く津波が越流している、②第 1 線東側は波返工が破壊され、その上を越流しているように見える。
- 以上から、第 1 線堤東側の被災のプロセスとしては、①押し波時に天端～裏法被覆工が破壊、②一部盛土が流

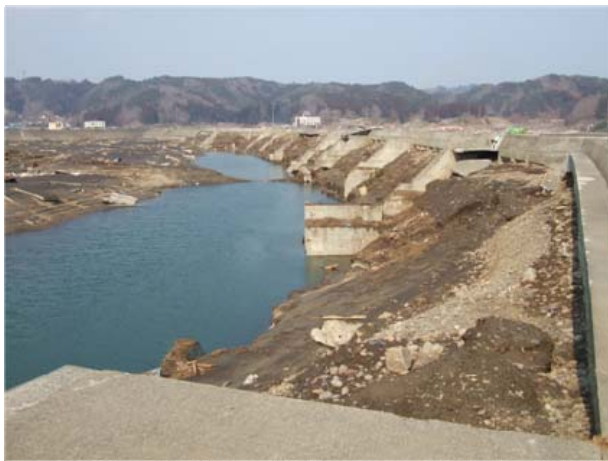
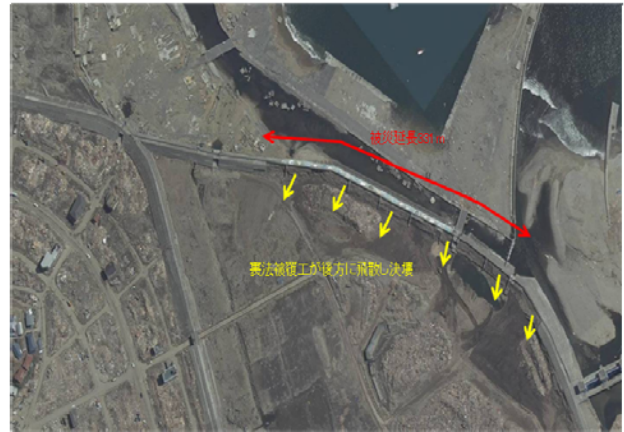
図-1.22 北防潮堤（第1線堤西側）の被災状況
 (左図：被災直後(3/13)に撮影写真(岩手県提供))

第1線堤西側部分（図-1.21）は破堤しなかったが、裏法被覆工を中心に被災した。被災の特徴を以下に示す（図-1.22）。

- ・一部区間で裏法被覆工（特に下部の被災が顕著）の破損や盛土の流出が発生している（隔壁と残存した盛土により破堤を免れている）。
- ・堤防の表法面に被災の痕跡は確認されなかった。
- ・航空写真、被災直後写真からは堤防背後に大規模な洗掘を確認した（本調査時には既に瓦礫置き場となり、一部埋め戻しも行われており、正確な形状や深さの計測はできなかった）。
- ・河川水門側で堤防洗掘を確認した。津波遡上時に水門を回り込むことで発生したと考えられる。

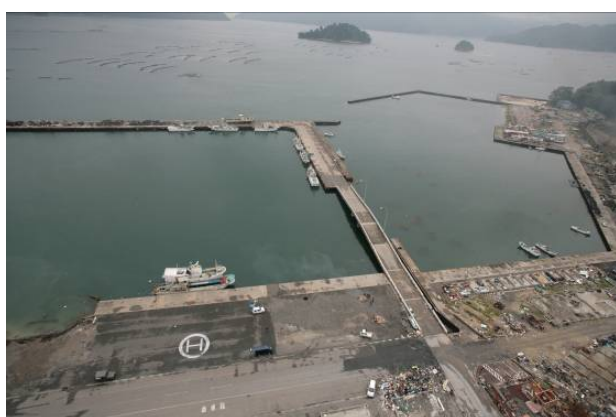
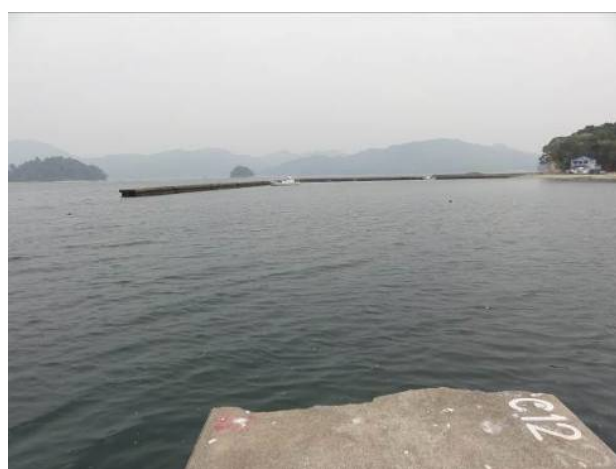
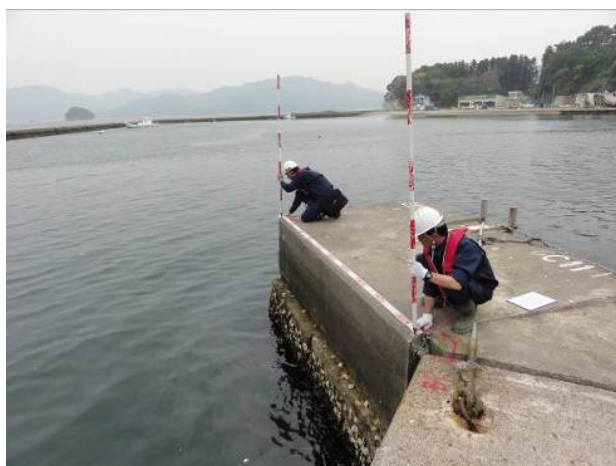
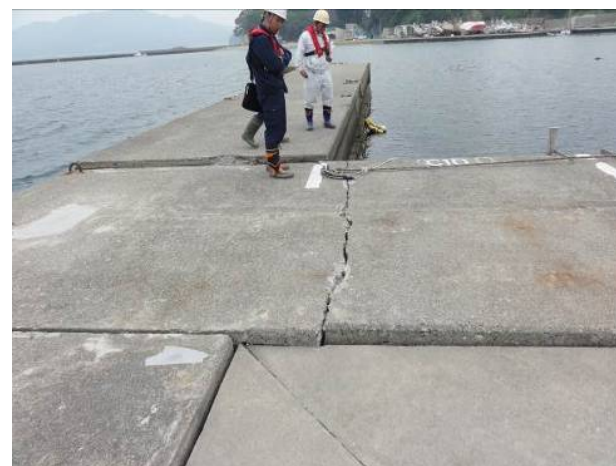
図-2.5 南第1防波堤などの被災状況
 (上段左図：ラジコンヘリ撮影*³、下段右図：テラス型防潮堤前の防波堤)

南第1防波堤(図-2.4、施設延長50.4m)はブロック積式で開口部北側に位置するが、防波堤基部を多少残して堤体延長の約9割が流出していた。残存した基部の端部は破断しており、破断箇所以外にも堤体にヒビが入っている箇所が数カ所確認された(図-2.5、被災延長50.4m)。3次元サイドスキャンソナー(C3D)による海底地形測量結果によれば(図-2.6)、流出した防波堤の堤頭部付近は堤体下部が残存しているものの堤幹部は下部まで流出した様子が見て取れる(図中矢印①)。このことは、津波の強い流速により大きな水平力

が堤幹部を中心に作用し、堤頭部は上部、堤幹部は下部まで堤体が流出、基部付近では破断が生じた可能性を示している。

本施設は、幅の狭い防波堤開口部にあたり元々流速が大きくなりやすい箇所である。対岸の南第2防波堤の先端部は健全であること、南第1防波堤の被災は堤幹部で大きいことを考えると、開口部だけでなく何らかの原因で南第1防波堤側に大きな流速が発生し、それが防波堤を倒壊させたと考えられる。残存した防波堤にはひび割れが確認されていることから、地震などの何らかの要因で防波堤にヒビが入り、それが原因で津波により堤体が流出したことも想定される。

南第1防波堤に隣接する護岸は陸側が橋梁となっている。橋梁の下(南側)は10m程度(杭式栈橋部分除く)と極めて狭い開口部で護岸の両側が結ばれている。護岸・橋梁の南側にコンクリート構造物が飛散しており(図-2.5上段左図、図-2.7左図)、このことは津波の強い流速により橋梁下(南側)の開口部を構成していたコンクリート構造物が主に南側港内に飛散したものと考えられる。

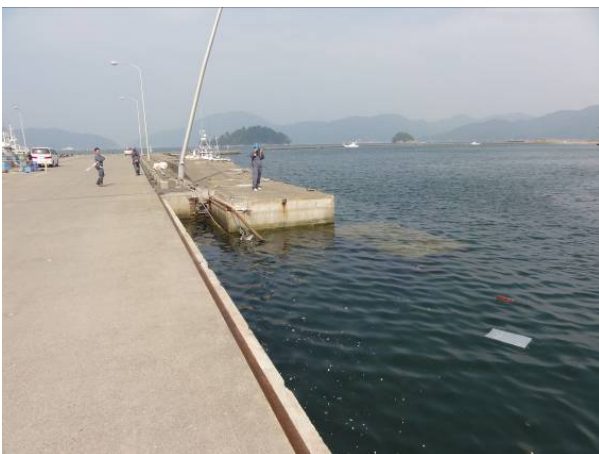
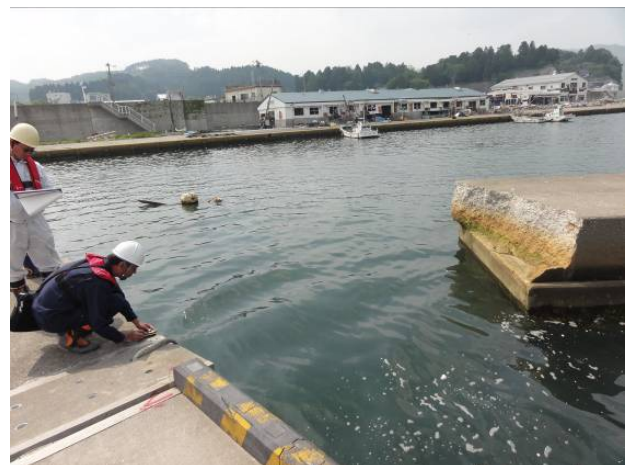
図-2.7 南第1防波堤隣接護岸（左図）および内港防波堤（右図）の被災状況

内港防波堤と-4.0m岸壁の接続部(隅角部)では、上部コンクリートが破断・流出していた。元々、内港防波堤と岸壁には隙間があつたようで、この部分を通過する津波の強い流れによって上部コンクリートが破断・流出したものと推定される。なお、この場所は倒壊したテラス型防潮堤の前面であり何らかの影響を与えたことも考えられる。

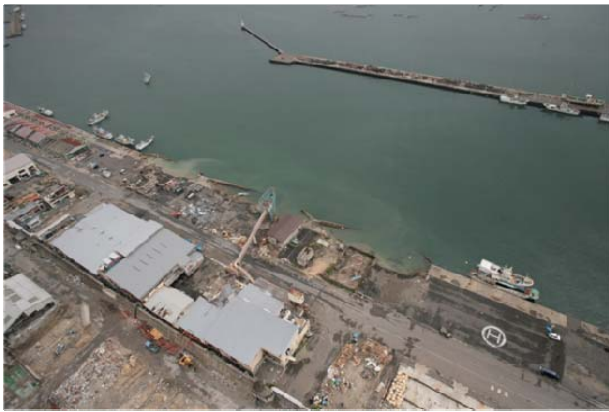
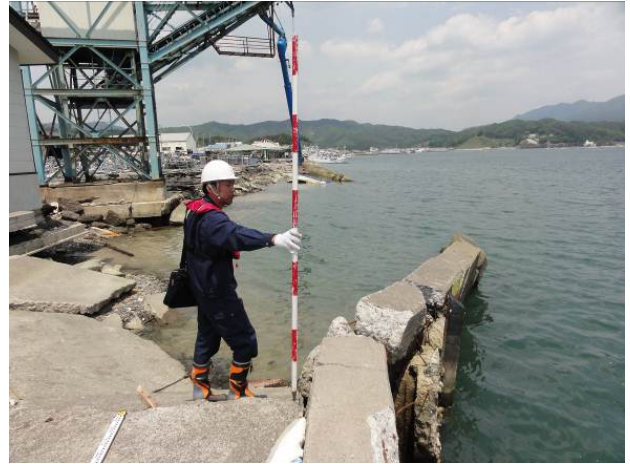
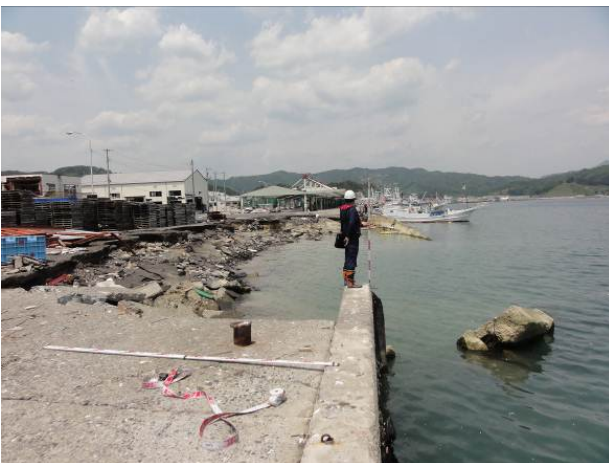
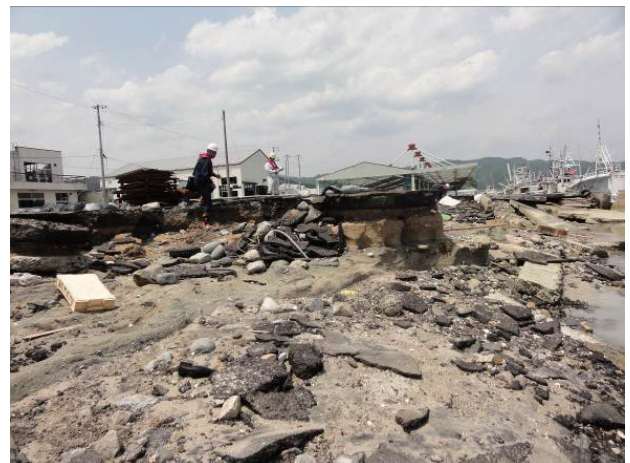
図-2.9 -5.0m 岸壁の被災状況
(上段左図：ラジコンヘリ撮影^{*3})

魚市場前面の-3.0m岸壁(直立消波ブロック)と-4.0m岸壁(栈橋式)に挟まれた矢板式岸壁(-5.0m岸壁(図-2.8)、施設延長205.1m)で施設の大半が損壊していた(被災延長205.1m)。被災箇所では、矢板の海側へ

の傾斜、エプロンおよびアスファルト舗装の破壊消失、裏込材・埋立土の流出がみられた(図-2.9)。なお、確認した範囲ではタイ材は残存しており、背後の控え工に大きな損傷は見られなかった。被災区間は、大きく分けて3箇所(-3.0m岸壁との接合部から北側部分、-4.0m岸壁との接合部から南側部分、さらにその中間部分)に分かれていたが、被災箇所の境界となる残存した岸壁部分の構造は他の岸壁と比べてより堅牢であったと推測される(1箇所はエプロン下部にボックスカルバートが入っていることを目視で確認)。

矢板式岸壁においてこのような被災が発生する仕組みとしては、①地震もしくは津波で上部工が破壊あるいはエプロンのひび割れ破損が発生→②津波による強い流れでエプロンが飛散→③引き波時に土砂(裏込材、埋立土)が流出→④矢板に強い力が作用し岸壁が海側へ倒壊あるいは傾斜したことが考えられる。

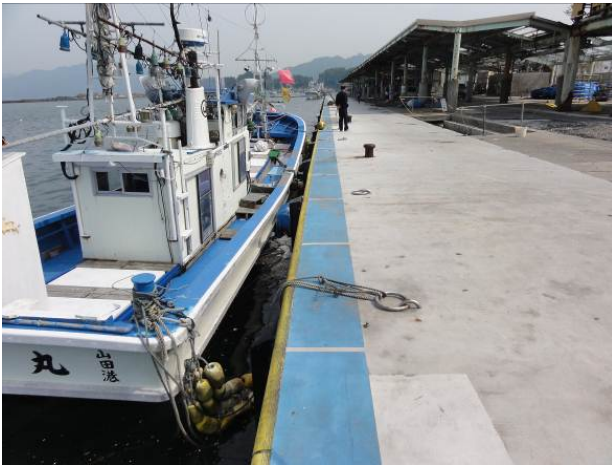
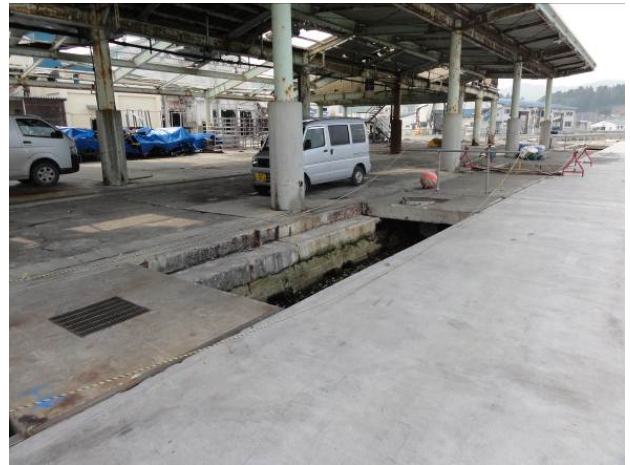
図-2.11 -4.0m 岸壁の被災状況

魚市場前面の栈橋式岸壁(-4.0m岸壁(図-2.10))では、栈橋部と陸岸の接続部分の渡版に飛散している箇所があったものの施設に大きな損傷は見られなかった(図-2.11)。栈橋式岸壁は他の漁港でも被災が小さく津波に対しては強い構造であることが示唆される。3次元サイドスキャンソナーの測深結果から岸壁前面において水深が相対的に大きい部分があることが確認された(図-2.6、図中矢印②)。これは津波引き波時に岸壁から流下する強い流れによって岸壁前面で洗掘が発生したものと考えられる。

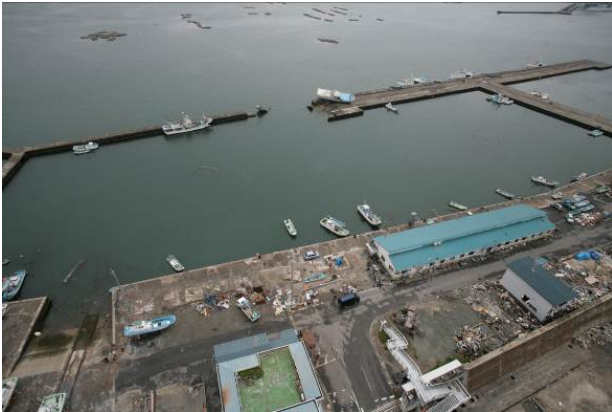
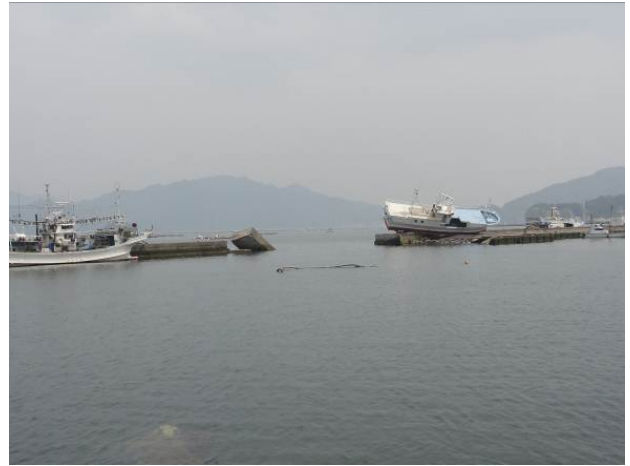
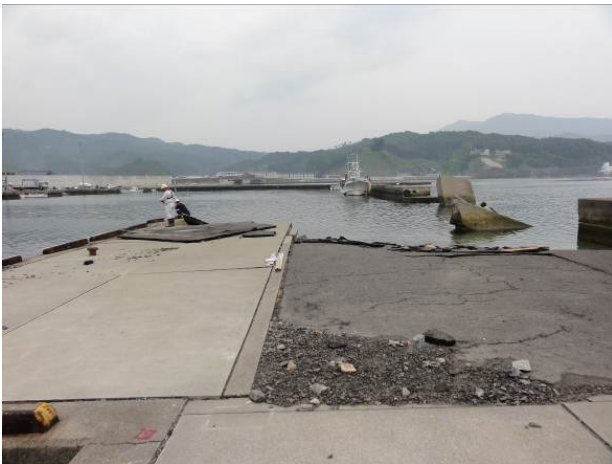
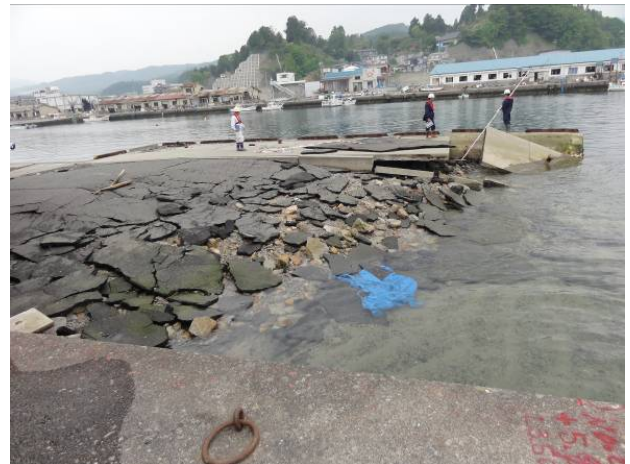
図-2.13 -2.0m 物揚場の被災状況
(上段左図：ラジコンヘリ撮影*³)

漁港北側に位置する-2.0m物揚場(図-2.12、調査対象の施設延長20.0m)は、旧防波堤(コンクリート単塊式)を活かした改良工事により堤体を拡幅(港内側はブロック積式)して臨港道路および物揚場を整備したものである。今回の津波によって、北側端部の上部工と背後の土砂(裏込材、埋立土)が流出し、端部に大きな損傷が確認された(図-2.13)(被災直後の写真では、先端部のガードレールが存在しており、先端部の崩壊部分その後流出した可能性がある、被災延長20.0m)。対岸の北防波堤の先端部も上部工が倒壊して

おり、北防波堤端部と-2.0m物揚場端部の距離(開口部)は20m程度しかないことから、開口部に発生した津波による強い流れが被災要因の一つとして考えられる。さらに-2.0m物揚場端部には漁船が乗り上げていた。これは、地震に加え、漁船の衝突あるいは乗り上げが構造物の上部工やエプロンの損壊を引き起こした可能性も示している。以上から、-2.0m物揚場の被災過程としては、①津波、地震、漁船の衝突などで上部工やエプロン、アスファルト舗装などが破損→②開口部の津波の大きな流速でコンクリート構造やアスファルト舗装が飛散→③裏込材や埋立土の流出が考えられる。

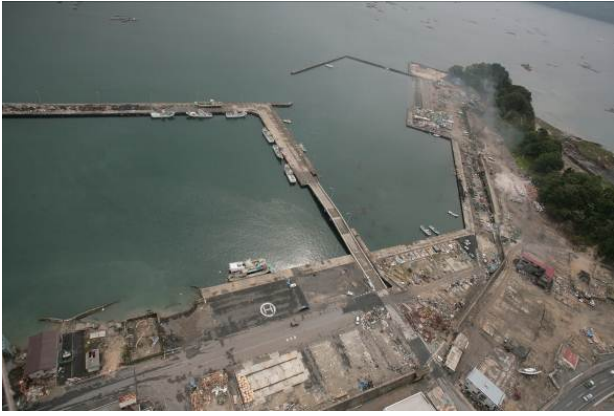
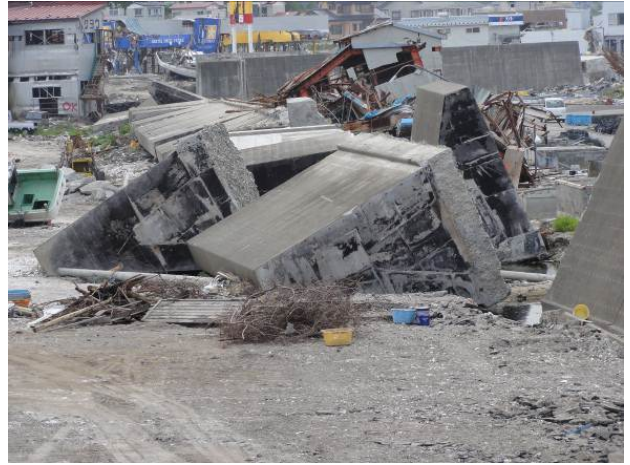
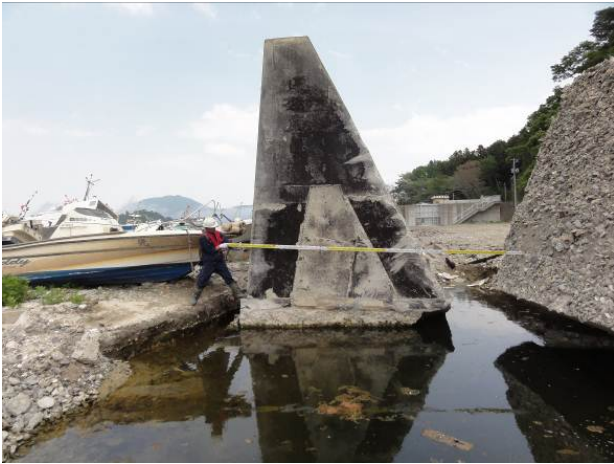
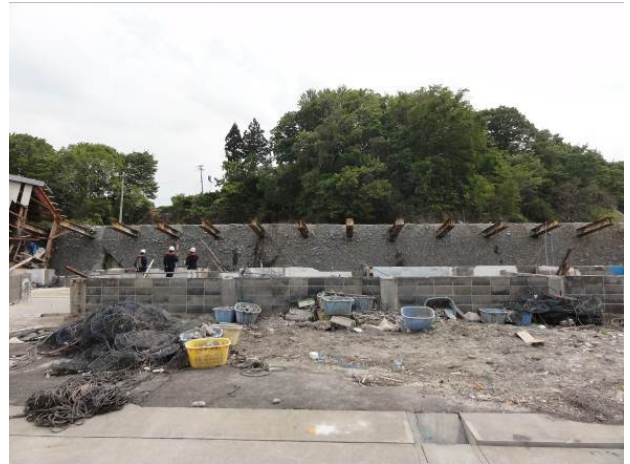
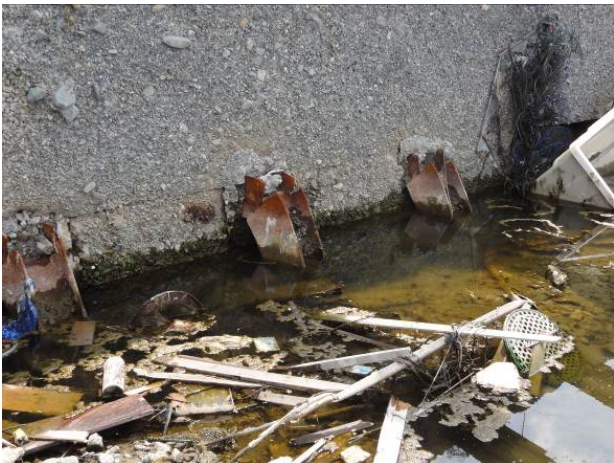
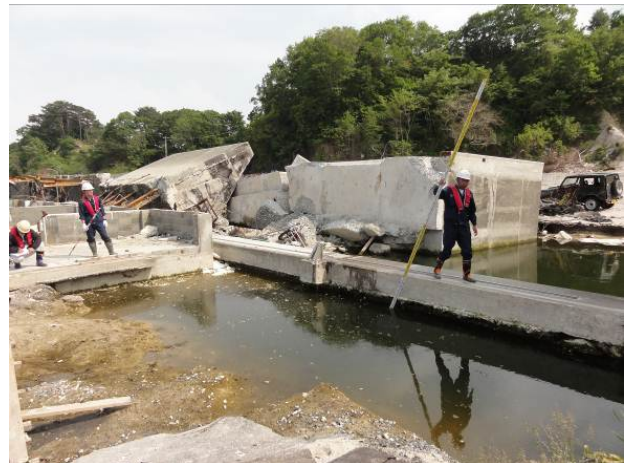
図-2.16 防潮堤南区間の被災状況
(上から1段目左図：ラジコンヘリ撮影*³)

南区間は、防潮堤全区間の中でも最も被災が大きかった箇所である(図-2.16)。構造形式は、基本的に台形断面の重力式防潮堤であるが、一部区間(19号門扉~18号門扉)は重力式構造の底部が陸側、海側の2列のH鋼で地盤に固定された構造となっている。被災箇所は、①第19号門扉の南側(3スパン分)から第18号門扉までの連続転倒区間、少し距離を置いて②-5.0m岸壁&護岸基部の陸側と側部防潮堤1スパンの大きく分けて2箇所である。このうち前者は、H鋼で地盤に固定された第19号門扉から第18号門扉までの連続転倒区間で、陸側の多くの底部H鋼が破断、海側ではH鋼が破断せずにそのまま上方に露出していた。転倒、傾斜はすべて陸側向き(押し波の作用)であり、移動距離は小さく、その場で底部陸側を支点として転倒したものと推定される。被災区間両端の陸側はいずれも門扉が飛散しており、陸側周辺は陸側、海側周辺で大きな洗掘が生じていた。

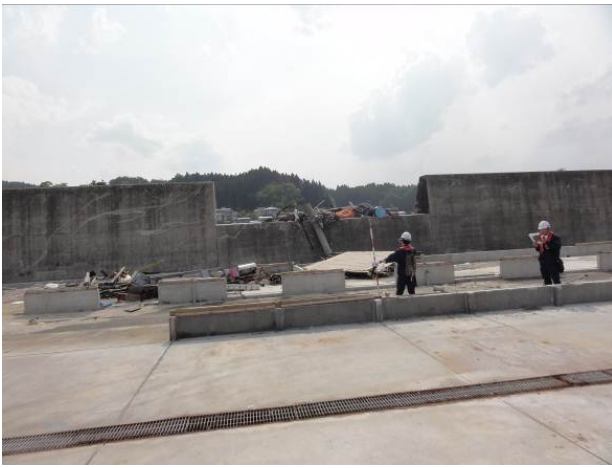
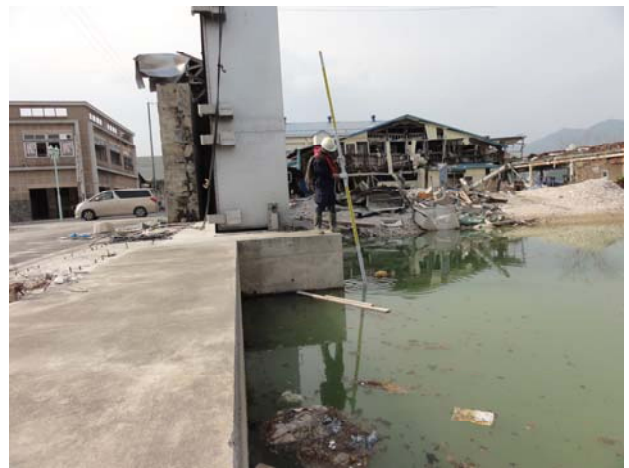
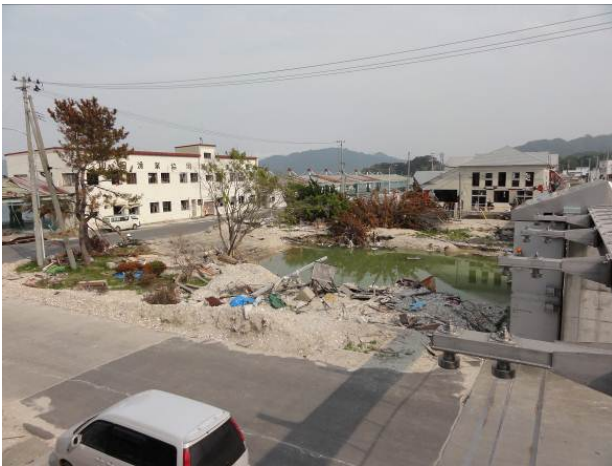
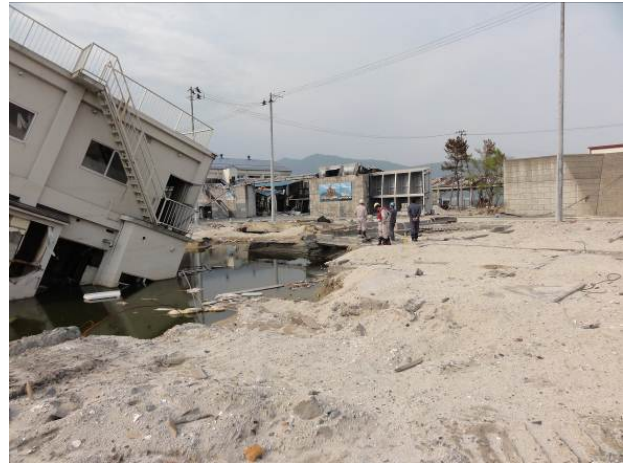
図-2.17 防潮堤中央区間の被災状況

中央区間は、防潮堤全区間の中でも比較的被災が小さかった区間である（図-2.17）。主な被災としては、①防潮堤上部の脱落、②門扉（陸側）側部の防潮堤の倒壊が挙げられる。このうち前者については、第14号門扉の南側と北側の2箇所が発生しており、防潮堤の上部工の一部が堤内側に脱落していた。一方、後者は陸側側部（第10号門扉）が背後に流出していた。この部分は、門扉の戸袋部にあたり、防潮堤が台形断面から比較的幅の狭い矩形断面（擁壁型）に変化している場所でもある。また、防潮堤堤外側には建物がなく津波の流体力が直接作用したことが推定され、このような構造形式および被災箇所の位置が防潮堤の倒壊を起こした要因として考えられる。なお、本被災箇所の堤外側用地では大規模な洗掘が発生しており、引き波時に強い流速が作用したことが推定される（被災箇所堤内側では引き波時の洗掘によって建物も倒壊している）。

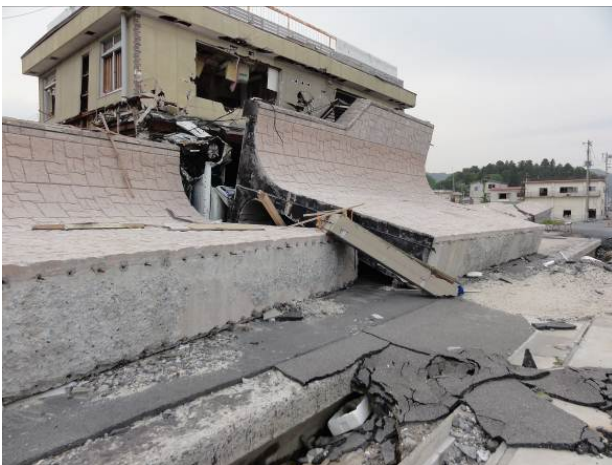
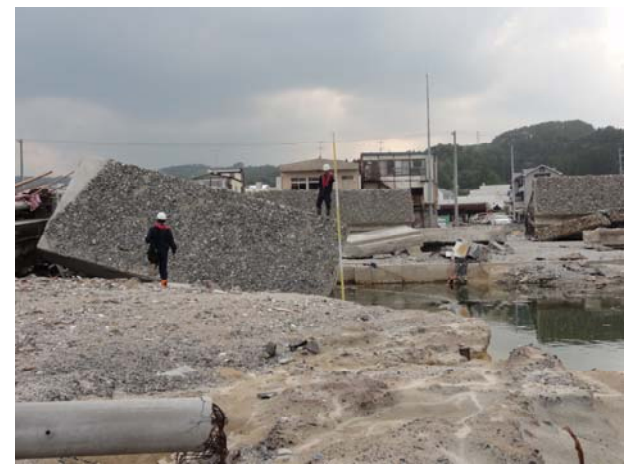
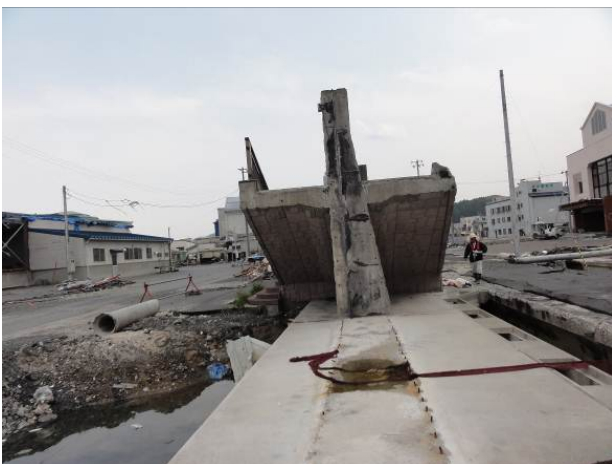
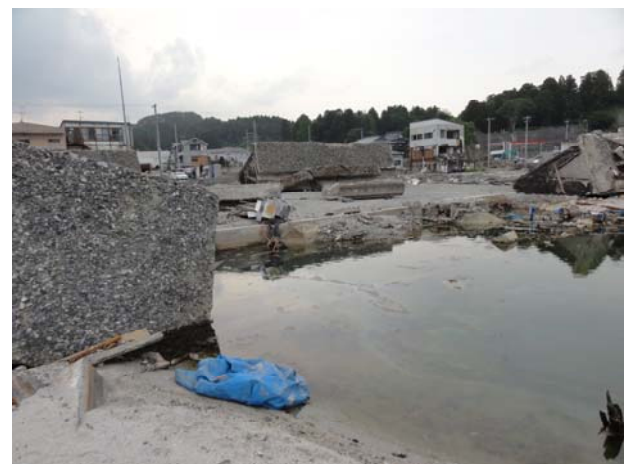
図-2.18 防潮堤北区間の被災状況

北区間では、2箇所で大規模な防潮堤の倒壊が確認された（図-2.18）。1つがテラス式防潮堤（図-2.14右図）の区間で、区間は避難路が斜路として防潮堤に設置されている特徴的な構造をしている。防潮堤5スパン分が陸側へ転倒・移動しており押し波の影響が考えられるが、倒壊した防潮堤の基礎側破壊断面を見ると、鉄筋がそのまま上方に伸びており、これは防潮堤が上方に浮上して抜けたことを示唆している。テラス型防潮堤は、斜路部（テラス部）が翼のように防潮堤から横に突き出しており、このような上向きの揚力を受けやすい構造が倒壊の原因となったとも考えられる。もう1箇所は、台形断面の重力式防潮堤の区間（第5号門扉～第4号門扉）であり、陸側部および防潮堤5スパン分が陸側に大きく移動・転倒していた。本区間は、隣接する防潮堤の区間で断面などの変化は見られないが、前面が内港防波堤開口部になっていることから、開口部の津波による強い流速が作用して防潮堤の倒壊が発生したと考えられる。

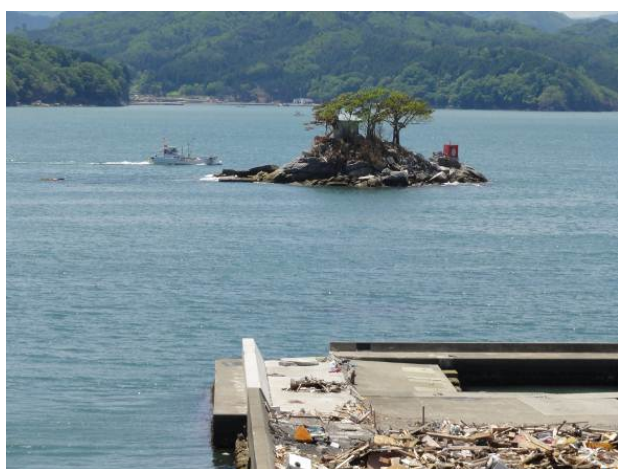
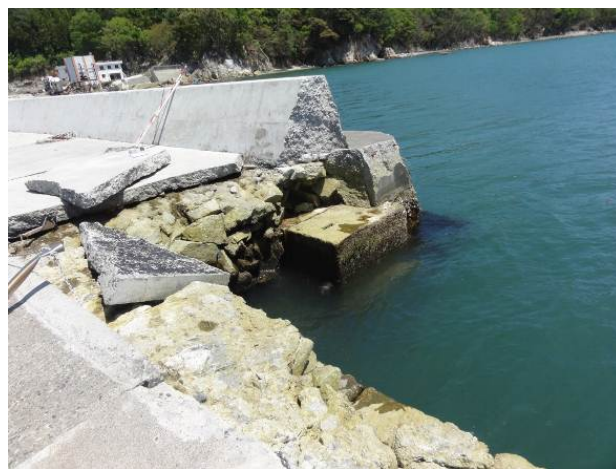
図-3.5 防波堤の被災状況

調査時における防波堤 (図-3.4 に断面を表示) 周辺の被災状況を図-3.5 に示す。蓬莱島と東大海洋研の前の船溜りを結んでいるブロック積式の防波堤が全体的に流失しており、陸上からは流出したブロックは確認できなかった。防波堤基部には破断した箇所があり (図-3.5 右図)、強い水平力により基部のコンクリートが破断したものと推測される。

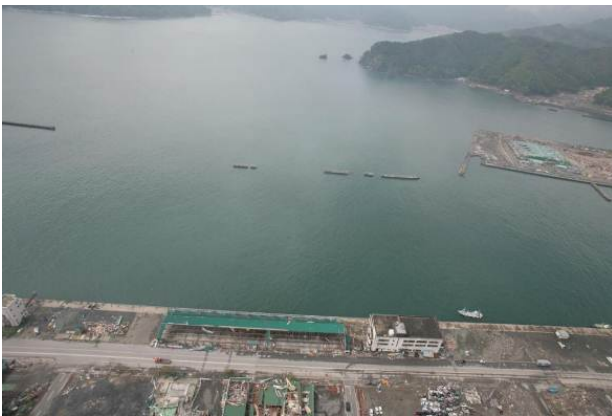
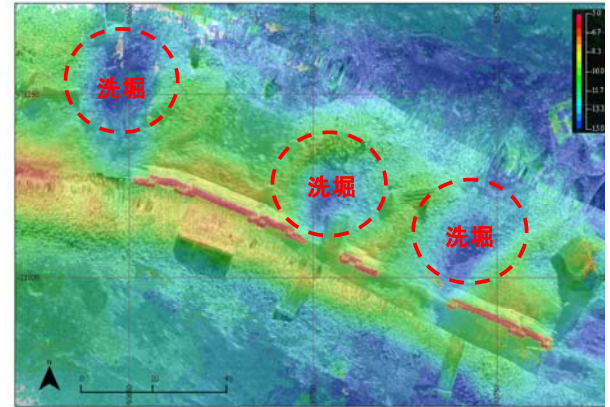
図-3.7 南防波堤の被災状況
(左図：ラジコンヘリ画像*³、
右図：3次元サイドスキャンソナーによる海底地形測量結果)

南防波堤 (図-3.6) の被災状況と 3 次元サイドスキャンソナー (C3D) による海底地形測量結果を図-3.7 に示す。元々、鋼管杭式の防波堤 (図-3.6 左図) であったものが、過去の被災に対してケーソン式 (図-3.6 右図) で復旧した経緯があり、場所によって構造形式が異なり、また区間途中に隙間があるなど特徴的な構造となっている。被災箇所は、防波堤全体で 3 箇所であり、このうち 2 箇所 (基部側) が元々隙間があった場所、1 箇所が隙間はないがケーソン式の構造部分に相当している。なお、ここで使用されているケーソン式防波堤には中詰材を海水としており通常の砂と比べ重量が小さく安定度が低い。被災箇所 3 箇所のうち防波堤基部近傍の部分については、堤体先端部が海側に

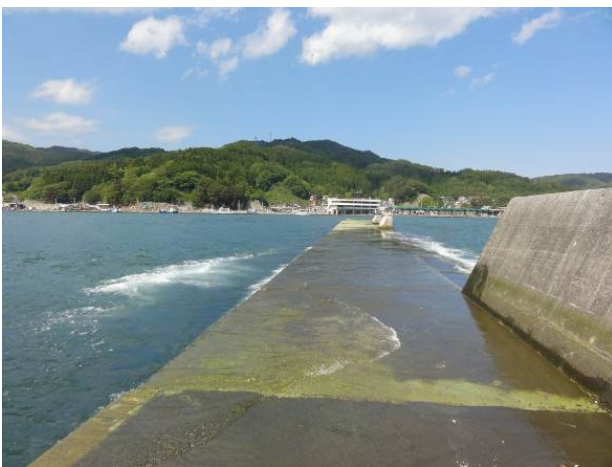
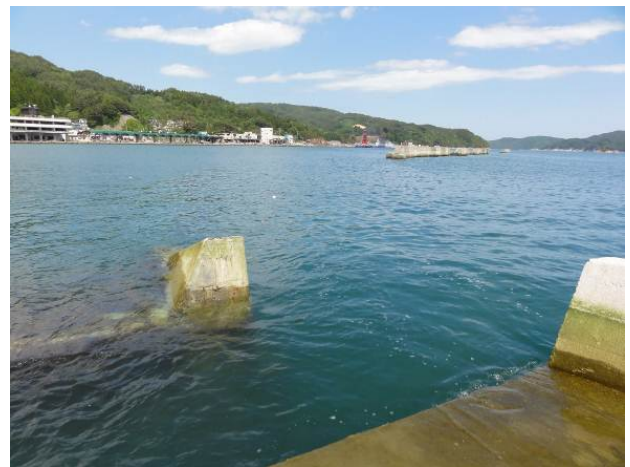
図-3.8 南防波堤基部付近の被災状況

向かって沈下している (図-3.8)。先端部水深が設計図よりも大きいことから、マウンドが崩れ、防波堤が転倒、沈下した可能性が示唆される。元々、防波堤基部近傍には隙間があったことから、津波による強い流れが隙間部分を中心に発生、強い流れによって背後のマウンドが洗掘され、堤体が倒壊したことが考えられる。

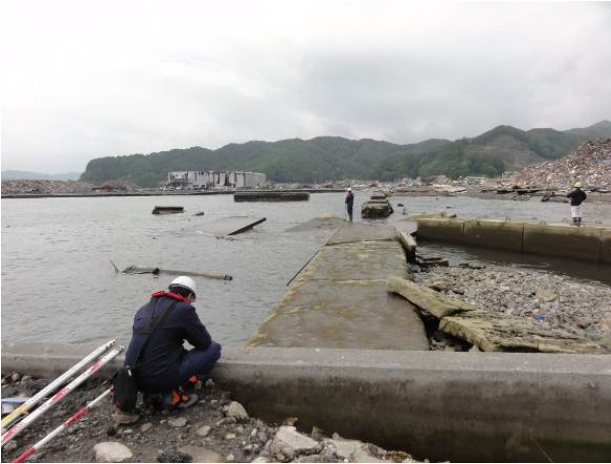
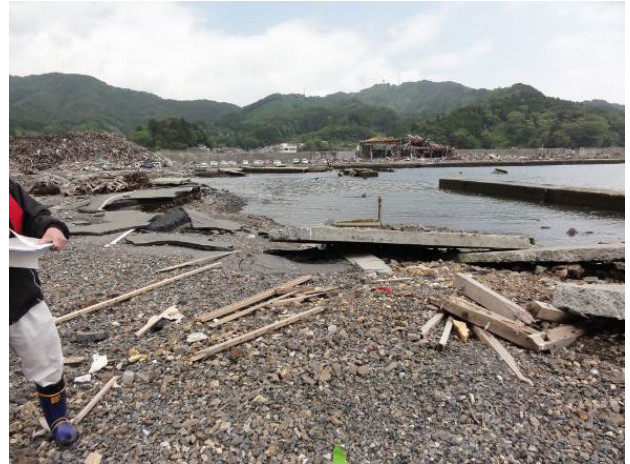
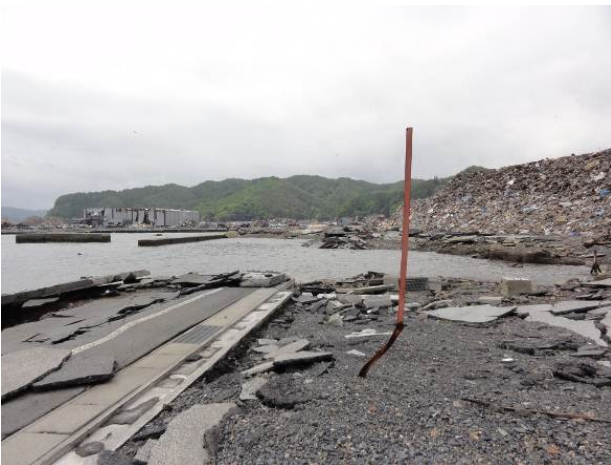
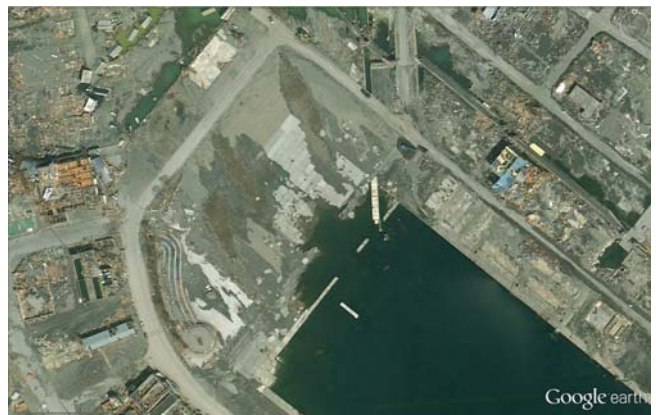
図-3.10 船揚場周辺の被災状況
(下段右図：被災後の衛星写真*²)

本船揚場は、平成 17 年度からの改良工事により、旧防波堤もしくは旧岸壁を埋め殺して整備されたものである (図-3.9、施設延長 173.5m)。海側から①斜路部、②船置部、③アスファルト舗装部、④道路で構成され、北側に水路 (ボックスカルバート) が汀線方向に対して斜めに流入している。船揚場周辺の被災状況を図-3.10 に示す。今回の津波により、①は全体的に、②③④は北側の大半が損壊し、南側の一部が残存している。なお、旧防波堤もしくは旧岸壁を構成する方塊ブロックは一部が流出、旧突堤および水路のボックスカルバートは残存しており (先端部が流出)、旧防波堤もしくは旧岸壁から背後 (②③④) に相当は大きく洗掘されていた (被災延長 173.5m)。このような状況から、船揚場の被災過程としては、押し波もしくは引き波時に①斜路部および②船置部のコンクリート床盤が捲れ、裏込材が流出を開始し、引き波時に②③④に相当する旧防波堤もしくは旧岸壁背後の裏込材が大きく洗掘され前面海域に流出し、船揚場全体として損壊したものと推定される。

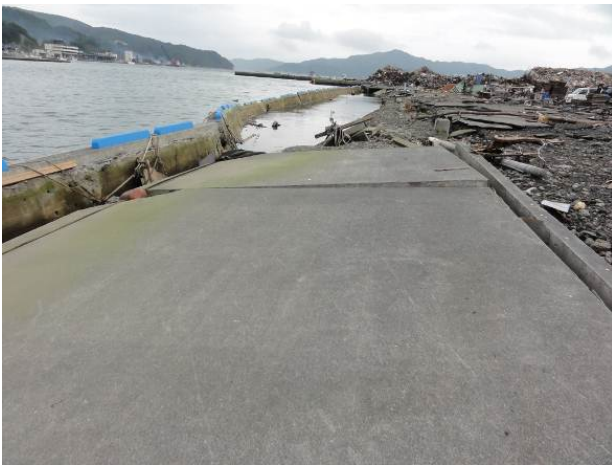
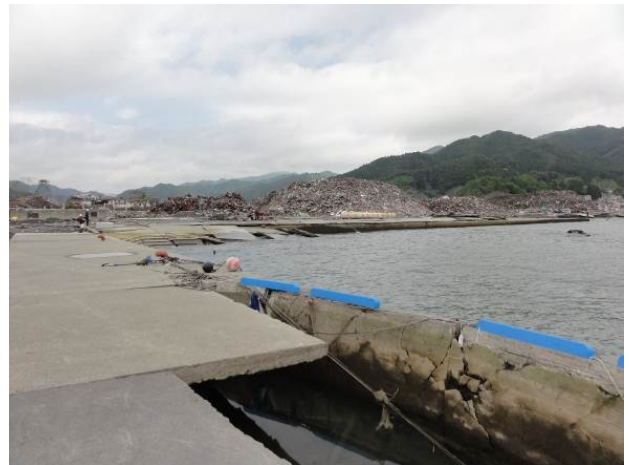
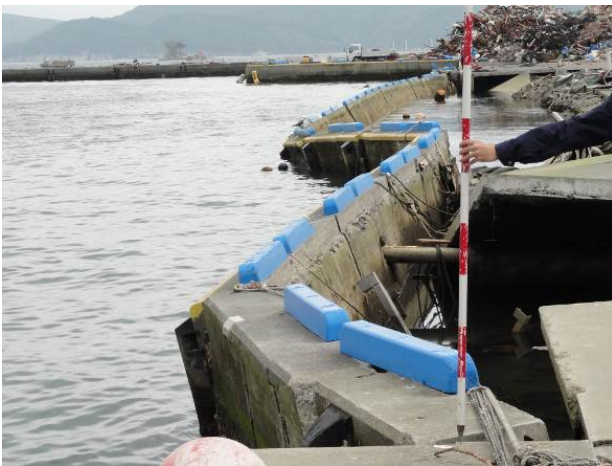
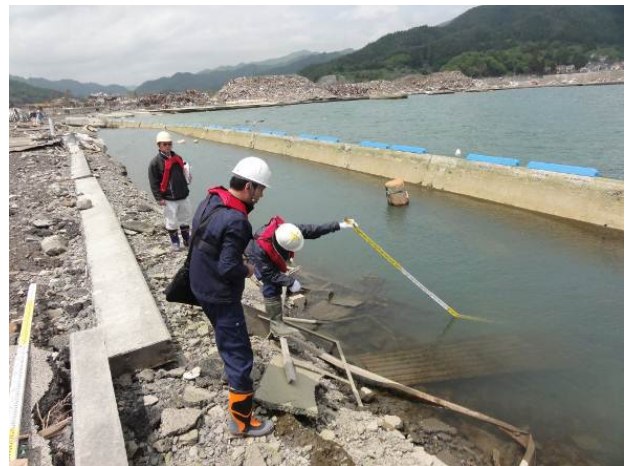
図-3.12 -4.0m 岸壁周辺の被災状況

-4.0m 岸壁 (図-3.11) 周辺の被災状況を図-3.12 に示す。船揚場南側に隣接する矢板式の-4.0m 岸壁 (施設延長 165.0m) では、岸壁全体で 2 区間 (岸壁延長の半分以上に相当、船揚場側の被災箇所の損壊大) で矢板の海側へのはらみ出し、裏込材の流出、エプロンの

破損や流出が確認され、エプロン背後のアスファルト舗装には剥離した箇所が多数見られた（被災延長115.5m）。被災の形態は、山田漁港の-5.0m岸壁に類似しており、被災過程としては、①地震もしくは津波で上部工が破壊もしくはエプロンのひび割れ破損が発生→②津波による強い流れでエプロンが飛散→③引き波時に土砂（裏込材、埋立土）が流出→④矢板に強い力が作用し岸壁が海側へ倒壊あるいは傾斜したことが考えられる。

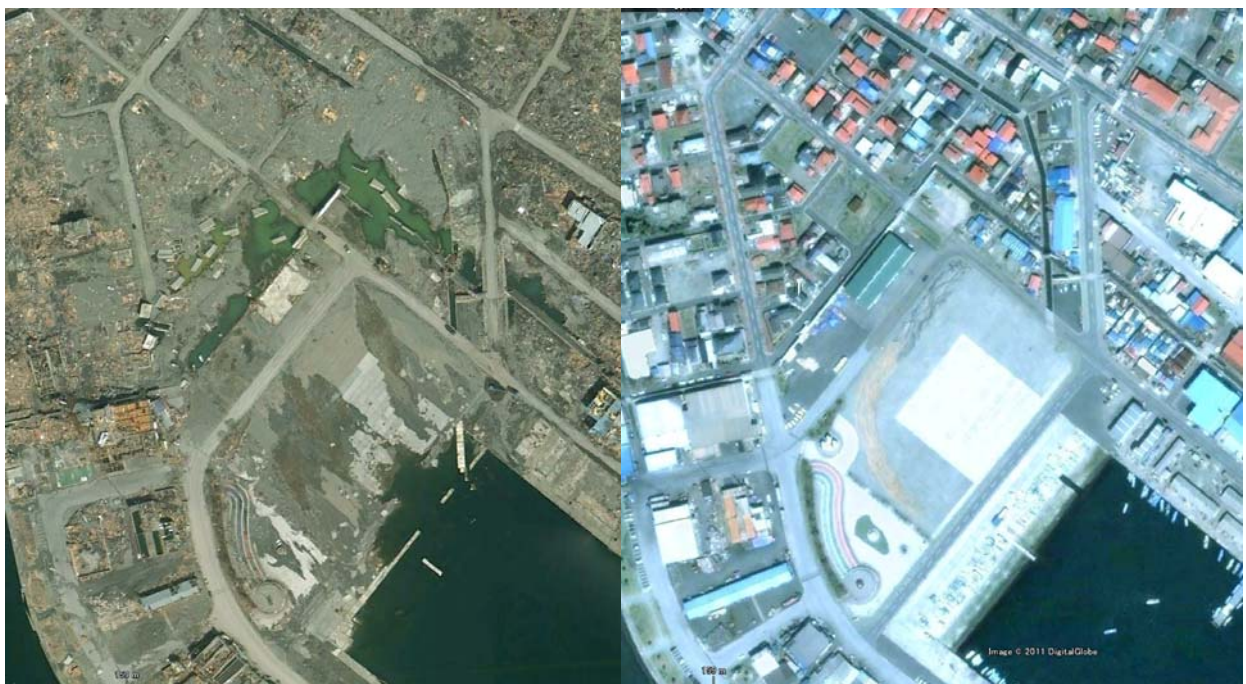
図-3.15 船揚場周辺の被災前後の状況*2 (左図：被災後、右図：被災前)

大槌川河口近傍（船揚場背後周辺）から東に向けて山付き部まで防潮堤が続く区間であり、大きな被災箇所は①船揚場背後周辺（大槌川河口近傍）と②山付き部への接続部2箇所である。まず船揚場背後周辺では陸閘2～陸閘3～水門にかけて防潮堤が大きく倒壊していた。このうち陸閘2～3の区間は防潮堤が背後（堤内側）に大きく飛散、陸閘3～水門の区間では隅角部から水門に続く箇所で陸側に大きく倒壊していた。防潮堤倒壊箇所では顕著な洗掘が発生しており、洗掘の規模（範囲）は大槌川河口側の陸閘2周辺背後では比較的狭く、陸閘3近傍～隅角部周辺の背後（堤内側）で洗掘範囲が大きい傾向があり、隅角部～水門の区間では防潮堤前面（堤外側）も洗掘していた（図-3.15、図-3.16）。このような洗掘の傾向は、津波の流れの方向・強さ、防潮堤倒壊の時間的なずれなどを反映している可能性がある。すなわち陸閘2周辺では早期に防潮堤が倒壊・飛散したために洗掘の規模が限定的、陸閘3近傍～隅角部周辺では防潮堤の倒壊が遅い、もしくは倒壊しなかったために押し波による洗掘が続き背後の洗掘箇所が大きく発達、隅角部～水門の区間は引き波による堤外側の洗掘も進行したものと考えられる。

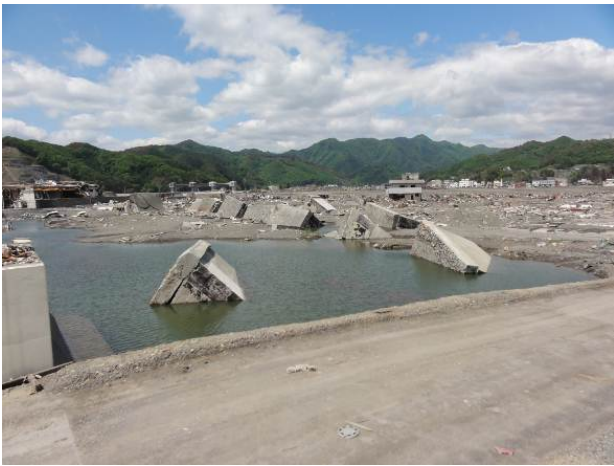
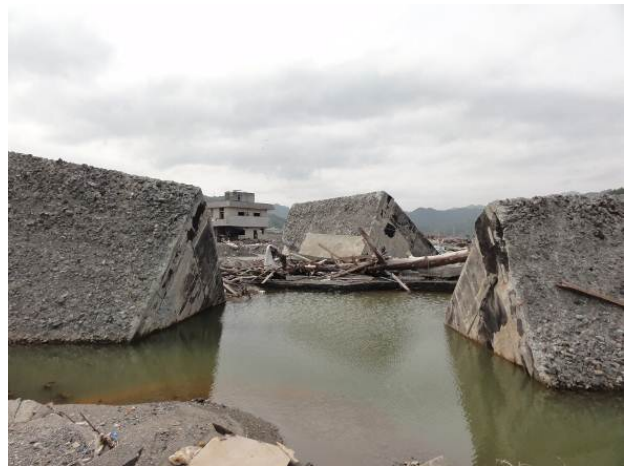
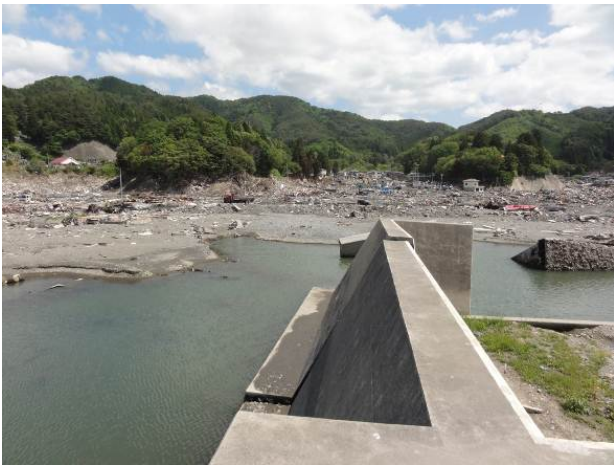
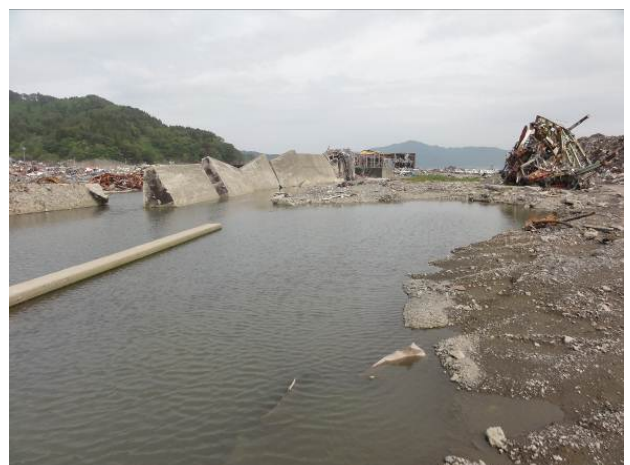
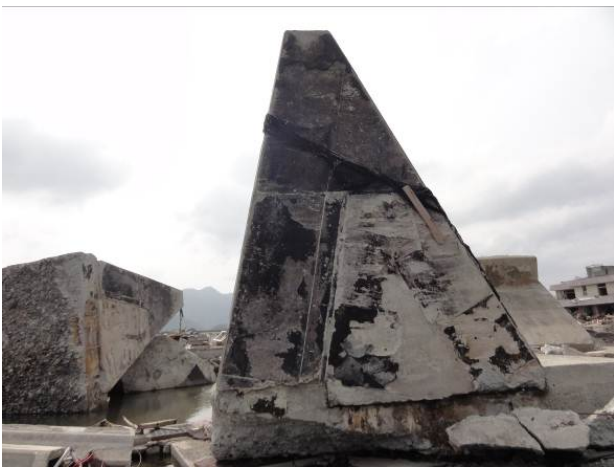
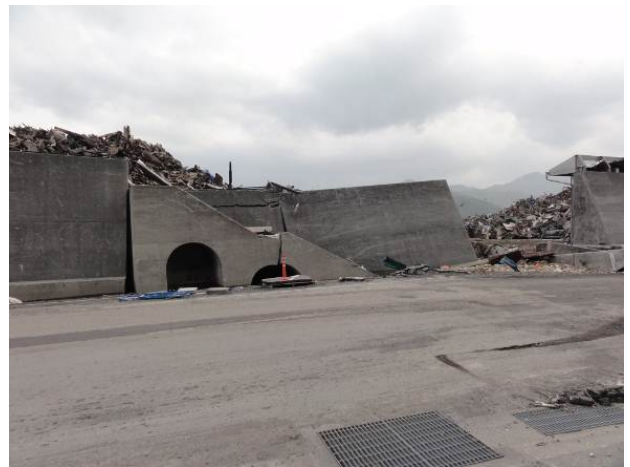
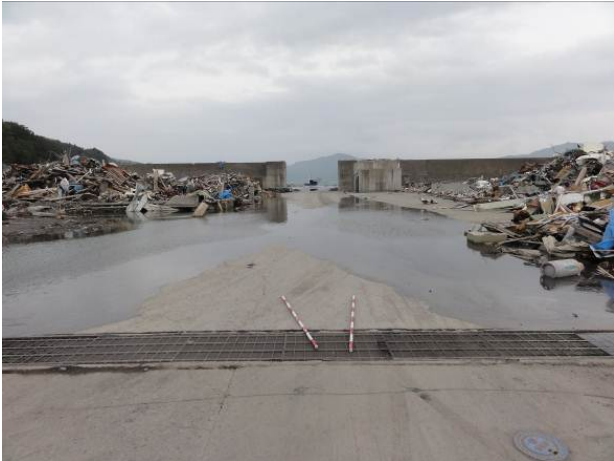
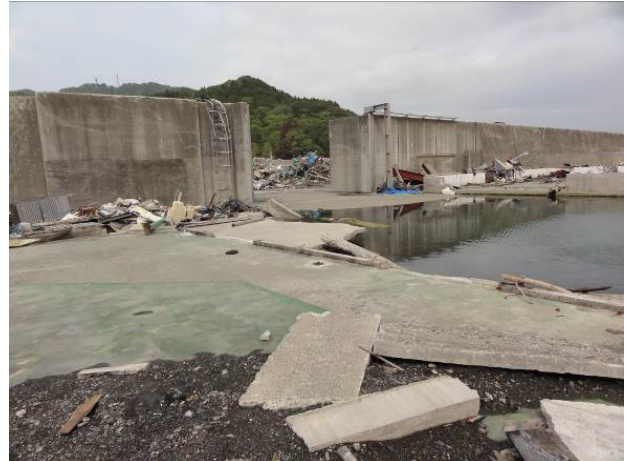
図-3.16 防波堤西区間の被災状況
(上から1段目・2段目・3段目左図：船揚場背後周辺、
3断面右図：山付き部周辺、4段目：陸閘周辺における門扉の飛散および前面の洗掘)

なお、山付き部近傍においても陸閘に隣接する区間の2スパン程度で防潮堤が堤内側に倒壊しておりその背後には洗掘が見られた（図-3.16）。

また、その他の特徴として、陸閘の多くは門扉が飛散しており、その前後（堤内側および堤外側）で洗掘が生じていたこと、倒壊していない防潮堤区間でもその背後に洗掘が生じている箇所が確認されたことが挙げられる（図-3.16）。
