平成24年3月

東日本大震災による漁港施設の 地震・津波被害に関する調査報告 (第1報)

独立行政法人
水産総合研究センター

独立行政法人 水産総合研究センター 水産工学研究所

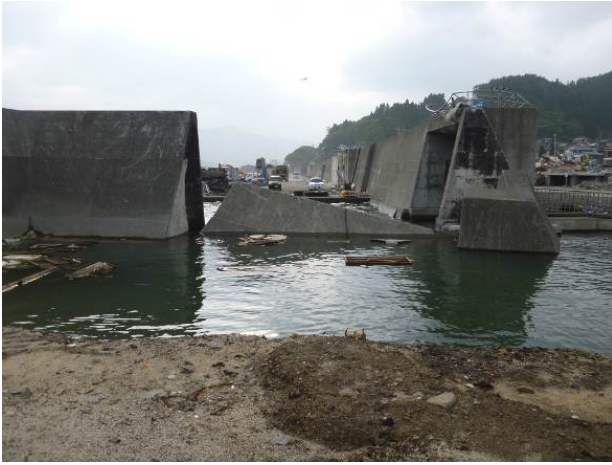
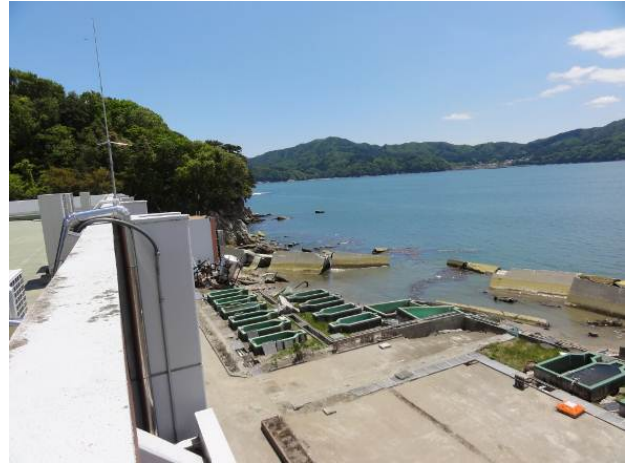
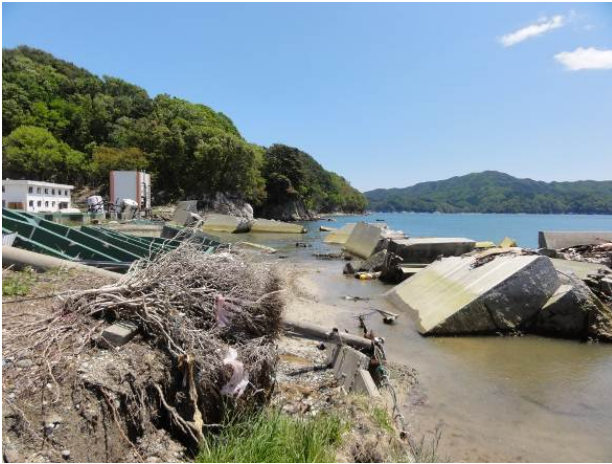
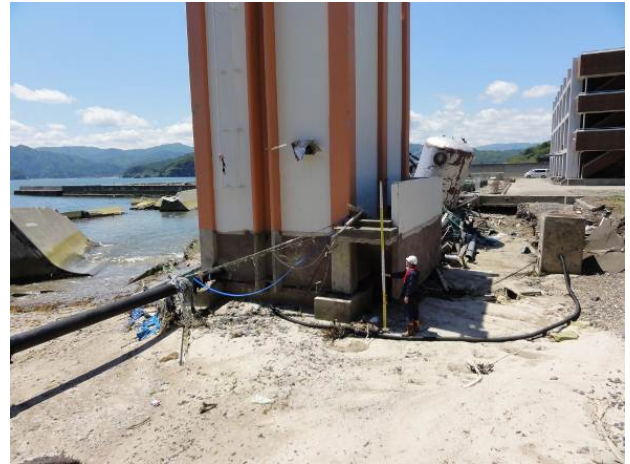
図-3.17 防波堤東区間の被災状況
(上段左図：水門に隣接した隅角部、上段右図・下段左図：東大海洋研前面、
下段右図：東大海洋研防潮堤背後の洗掘状況)

山付き部からその東に向けて東大海洋研前面まで続く防潮堤区間では、区間の東側端にあたる①東大海洋研西側の小河水門側部、②東大海洋研前面の2箇所で大きな被災が確認された。このうち、前者については、小河水門自体に大きな被害はなかったが、隣接する防潮堤の隅角部にあたる箇所が1スパン程度陸側に倒壊しており背後に大きな洗掘が生じていた。東大海洋研前面については、前面の陸閘から東の山（崖）に防潮堤が接続している部分までの区間で防潮堤が陸閘も含め大きく倒壊していた（図-3.17）。防潮堤の倒壊方向はおおよそ陸側で、転倒した防潮堤は被災前の法線より海側に移動しているものもあり、押し波時に転倒したものが、引き波時に海側へ移動した可能性も窺える。海洋研前面の被災区間は、護岸の外側、防波堤の基部の隅角部にあたることから、地形的にも大きな津波が作用した可能性がある。また、防潮堤背後にあたる海洋研の敷地内は、大規模な洗掘が確認された（図-3.17）。

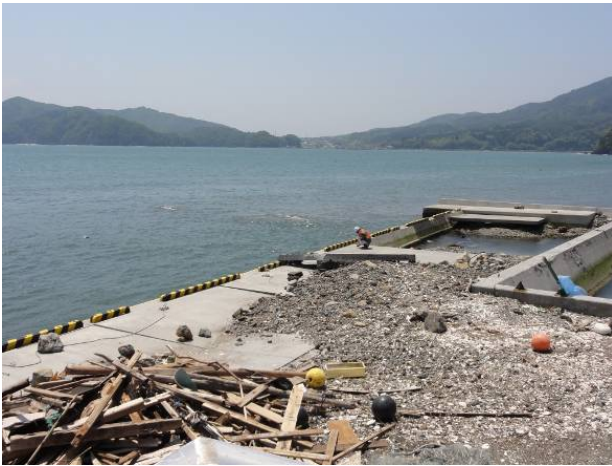
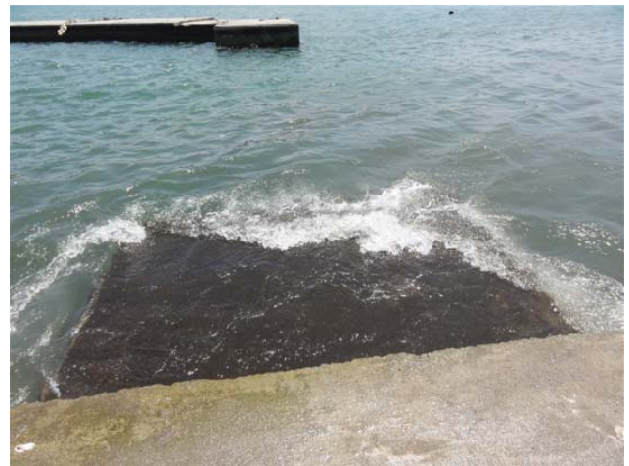
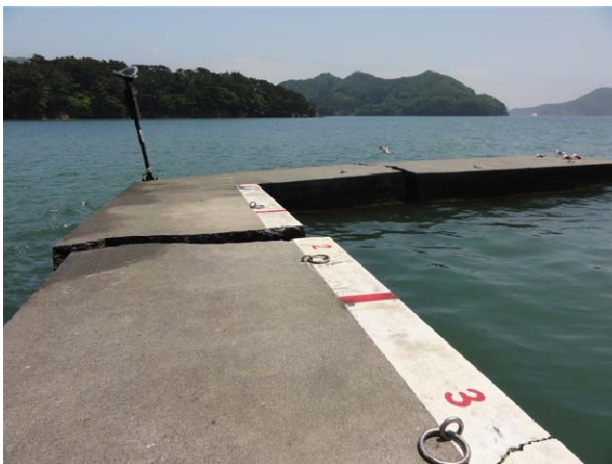
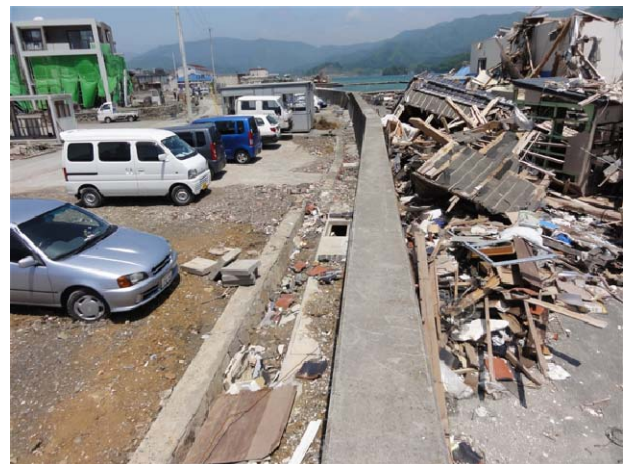
図-4.5 防波堤（大船渡地区）の被災状況

下船渡地区の防波堤は、最も湾口側に位置する防波堤(図-4.4)で基部から全体的な倒壊・流出が発生していた(図-4.5 上段左)。これに隣接する岸壁のエプロン・裏込材・埋立土も流出、背後に飛散しており、法線のはらみ出しも見られた。これより一つ湾奥側の防波堤(セルラーブロック2段積の混成堤)では、突堤状の基部と先端部の中間が本体工(セルラーブロック)ごと流出しており(図-4.5 上段右)、先端部(Y字型)は湾口側部分が流出していた(図-4.5 中段)。さらにもう一つ湾奥側の防波堤(中央部)は、突堤状の堤幹部には顕著な被災は見られなかったが、先端部(T字型)から湾奥方向に伸びる防波堤部分が基部から全体的に流出していた。この他にも、防波堤には隅角部周辺を中心に随所にヒビ割れ(図-4.5 下段左)、また段差や横ずれが発生しており、津波による大きな水平力が作用したことが推定される。

一方、漁港背後の防潮堤については、閘門も含め顕著な被災箇所は見あたらなかった(図-4.5 下段右)。大船渡湾は防潮堤の天端が岩手県北部より低いため大きな流体力が作用せず、結果として被災が無かったも

（上から1段目・2段目・3段目左図：防波堤、3段目右図：漁港（大船渡地区）背後の防潮堤）

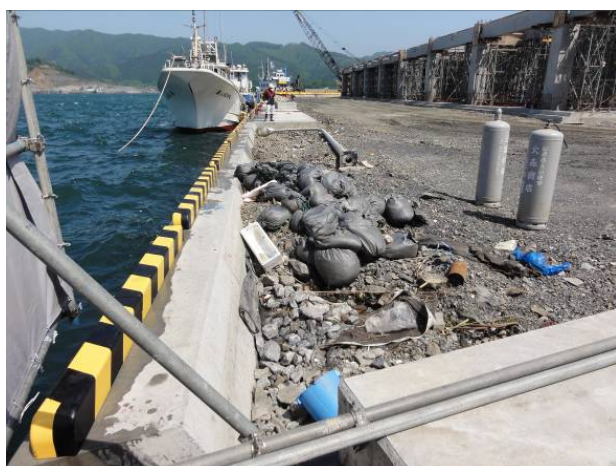
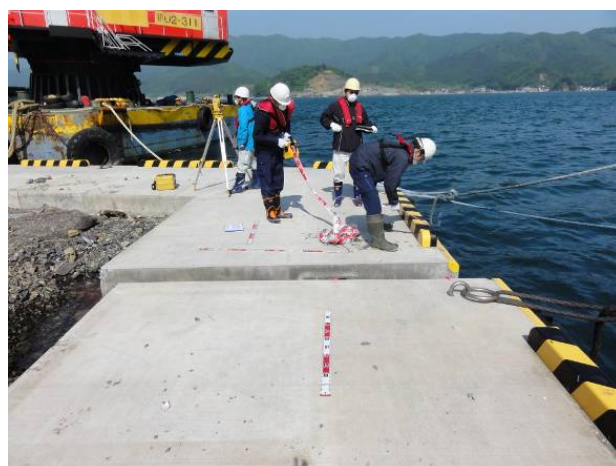
図-4.9 -5.0m 岸壁の被災状況
(左図：エプロンの飛散および洗掘状況、右図：施設法線のずれ)

本施設は、既存の岸壁を冲出しし、背後の埋立てにより漁港施設用地(新市場)を造成中のもので(図-4.8、係船岸の設置水深が深い260m区間はケーソン式混成堤、その他は方塊ブロックおよび直立消波ブロック積の構造)、岸壁工事終了直後に被災を受けた。岸壁の複数箇所での施設のずれ(水平、鉛直、隙間)が発生しており、ずれが大きい箇所は岸壁沖側両端と地盤改良有無の境界(陸側)であった(図-4.9)。湾奥側の陸岸部でエプロンが一部流出、建設中の新市場周辺で洗掘が生じていたが総じて津波による被災は小さく、地震による被災が中心と推定される。応急工事の実施により、方塊ブロックを仮置きした天端の嵩上げや、洗掘箇所の埋戻しが進行中であった。

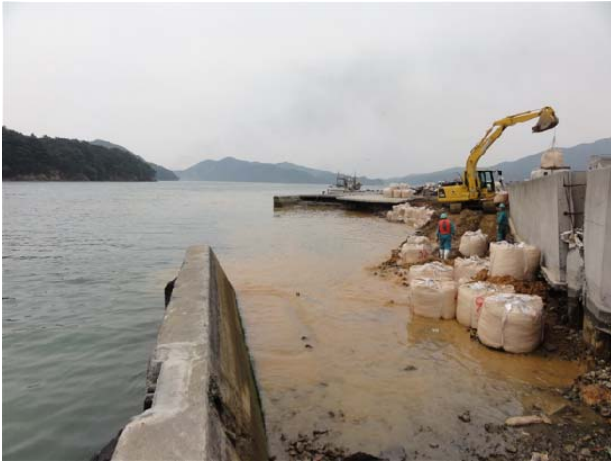
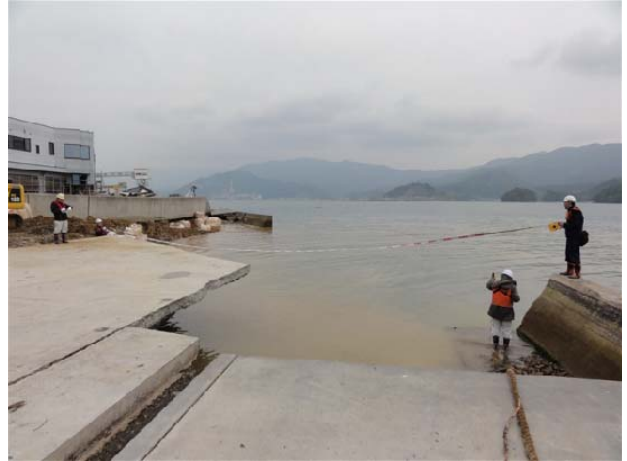
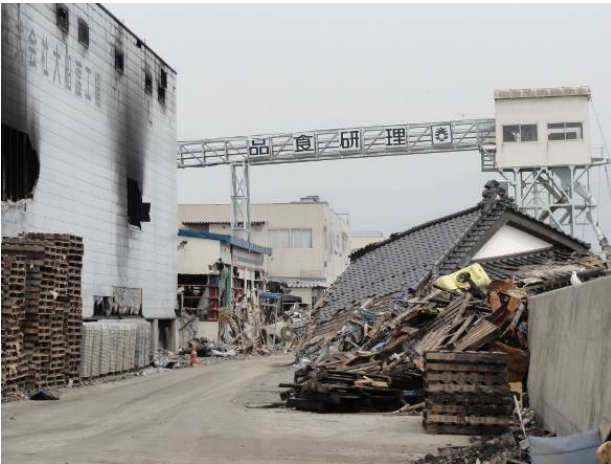
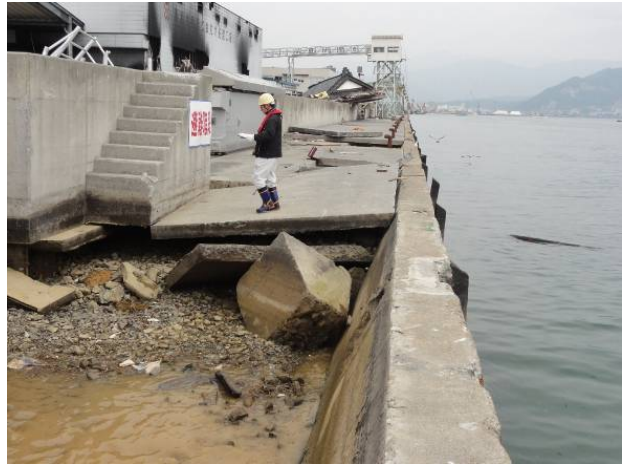
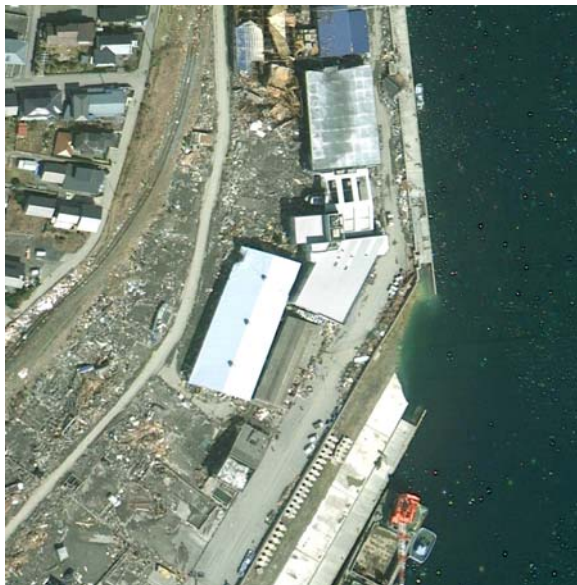
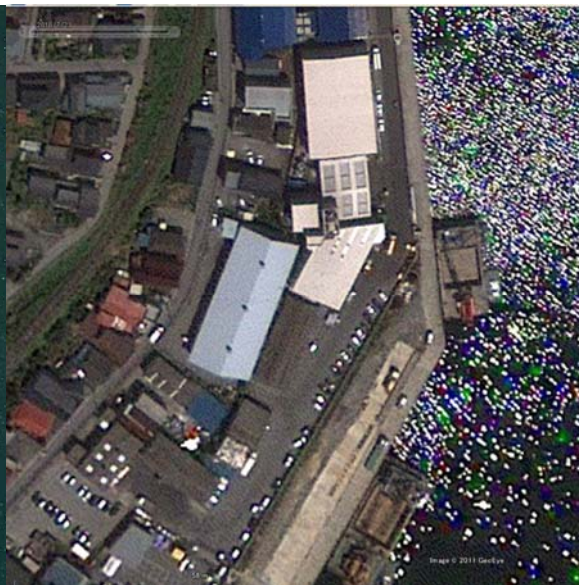
図-4.11 -4.0m 岸壁・-5.0m 岸壁の被災状況

被災箇所は、大船渡湾のほぼ中央、珊瑚島の対岸に位置し、隅角部を挟んで湾奥側の-4.0m岸壁(図-4.10)、湾口側の-5.0m岸壁が接続する場所である。両岸壁ともにセルラーブロック2段積式の混成堤で背後にある防潮堤隅角部も近い。被災状況としては、隅角部周辺の40m以上の区間で岸壁が倒壊しており、背後のエプロン、裏込材、埋立土もほぼすべて流出、近接する残存岸壁背後のエプロンにも裏込材、埋立土の流出が見られた(図-4.11)。防潮堤第16号陸閘の少し北側までエプロンの破損や飛散、裏込材の流出が見られる。また、隅角部周辺の被災箇所を除くと-4.0m、-5.0m岸壁共に岸壁法線のはらみ出しは見られない。

被災過程としては、近接する岸壁のエプロンの飛散状況などから、大槌漁港の-4.0m岸壁で示した破壊プロセス(①地震もしくは津波で上部工が破壊あるいはエプロンのひび割れ破損→②津波による強い流れでエプロンが飛散→③引き波時に裏込材、埋立土が流出→

(上から1段目図：岸壁倒壊箇所、2段目：被災箇所背後の防潮堤、
3段目：衛星画像による被災箇所の震災前後の比較*2 (左図：被災後、右図：被災前))

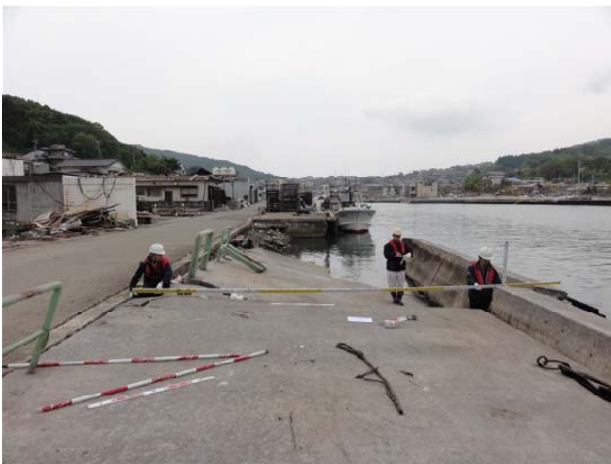
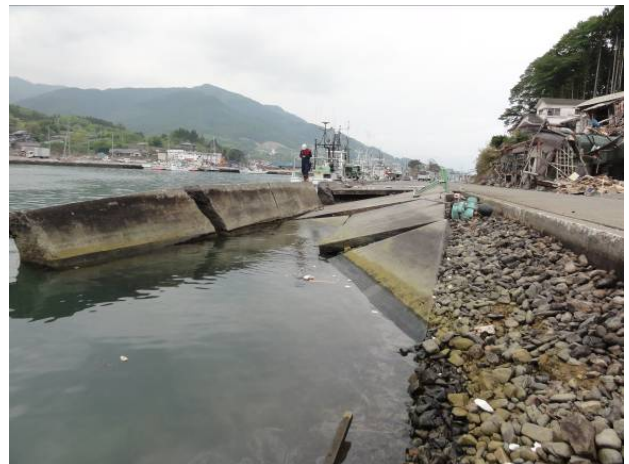
図-4.13 -3.0m 岸壁（細浦地区）の被災状況

細浦地区東岸の岸壁 (図-4.12) で被災が発生していた (図-4.13)。被災箇所は、岸壁の構造形式が栈橋式から重力式に変わる境から北側 24m 程度 (重力式側) の区間で、岸壁の流出や海側への傾斜、エプロンの損壊・流出、裏込材、埋立土の流出が確認された。栈橋式岸壁には特に大きな損傷は見られなかった。近接する未被災の重力式岸壁では、数十メートルの延長でエプロン海側の沈下が確認された。栈橋構造は軟弱地盤で用いられることから、重力式に構造形式が切り替わる周辺の地盤条件は良くないことが推定される。

被災過程としては、先述の岸壁破壊プロセス (①地震もしくは津波で上部工が破壊あるいはエプロンのひび割れ破損→②津波による強い流れでエプロンが飛散→③引き波時に裏込材、埋立土が流出→④矢板に強い力が作用し岸壁が海側へ倒壊)が基本と考えられるが、それに加え地震 (津波) によりマウンドが崩れて岸壁本体が海側に傾いたことを契機に破壊したことも考えられる。

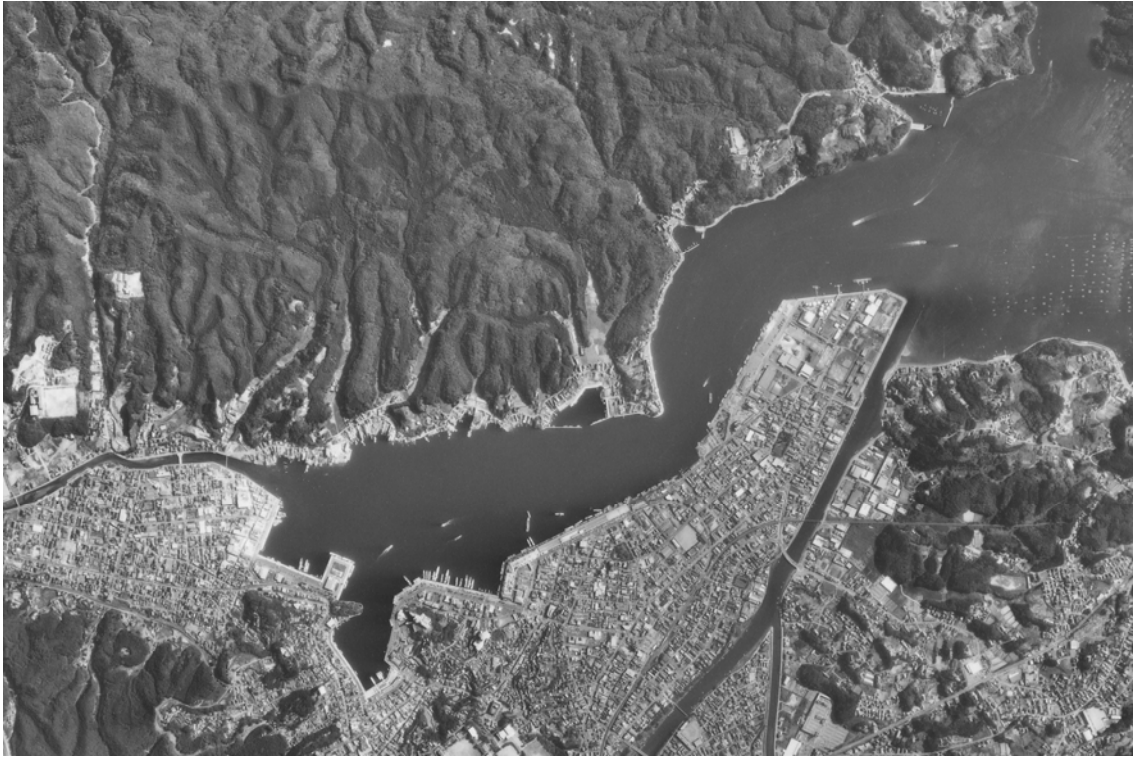
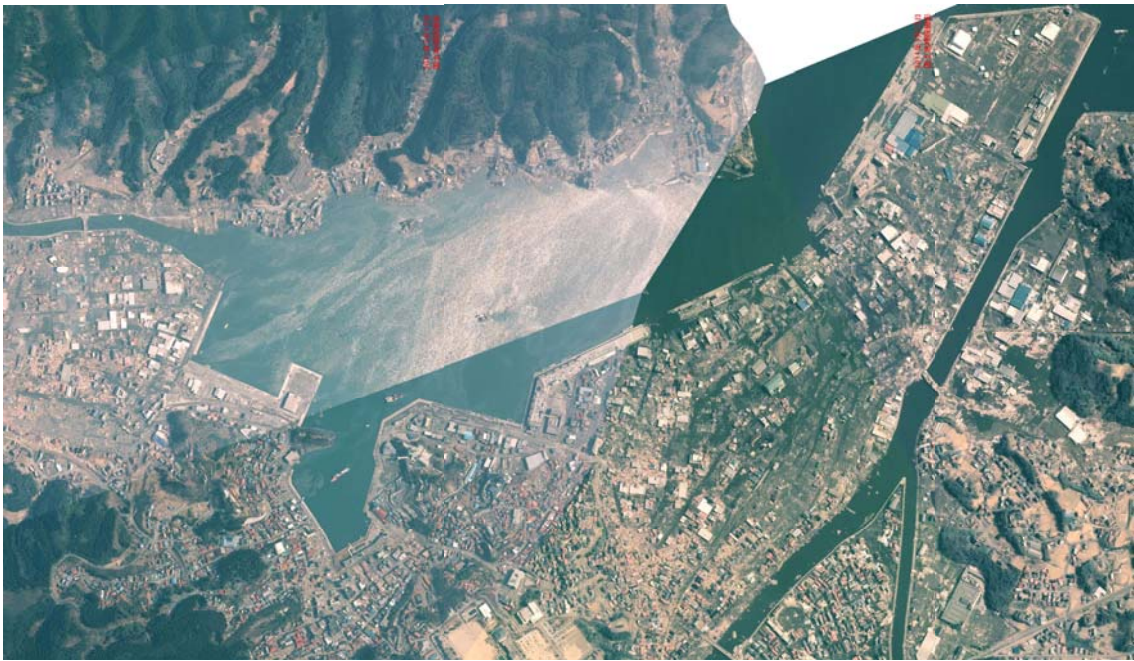
図-5.3 被災前後の気仙沼漁港（上段：被災前、下段：被災後）

本漁港の主な施設は岸壁であるが、地震による地盤沈下の被害と、津波による被害の両方の被災を受けている(図-5.3)。また、漁港施設に加えて、漁港の背後地に多数あった水産加工場および関連施設は津波により壊滅的な被害を受けた。地震および津波による被害も甚大であったが、同時に火災も発生したことから水産関連施設には、火災の痕跡も確認された。本調査では、代表的な被災施設として岸壁を中心に、表-5.1、図-5.4に示す6箇所を選定し、被災の実態とその仕組みの検討を行った。

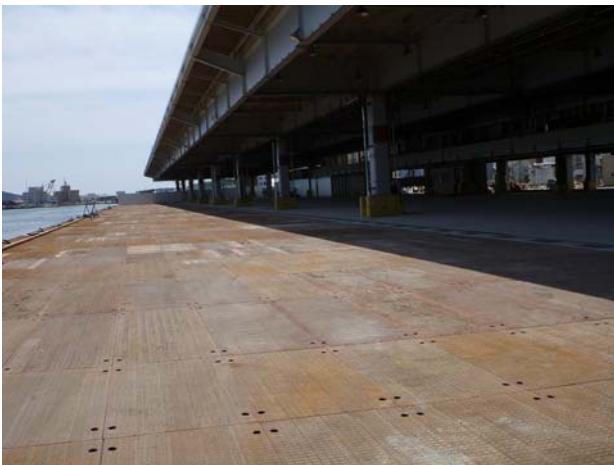
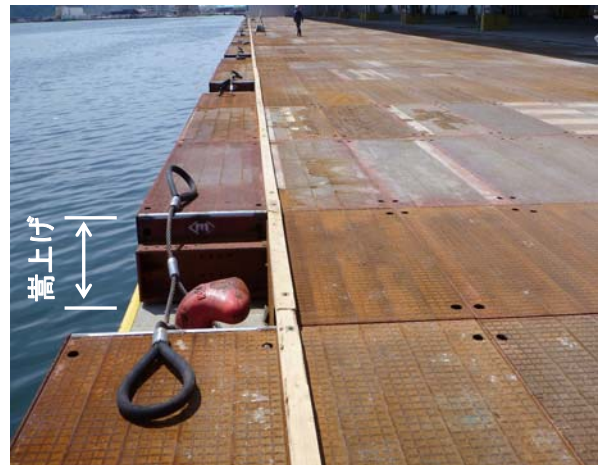
図-5.6 -6.0m岸壁（魚市場前地区、地盤改良有り）の復旧状況

本施設はケーソン式の岸壁(図-5.5)で、全延長(施設延長220.0m)で地震の液状化による沈下が確認された。また、すでに応急復旧が施されており、漁船の係留に備えて嵩上げ(約0.8m)が行われていた(図-5.6)。そのため、本体工の損傷の程度を直接視認することは困難であった。しかし、法線の傾きではなく、復旧方法も、沈下した岸壁の上に直接H鋼を設置し、嵩上げを行っていることから、本体工の損傷は軽微なもの

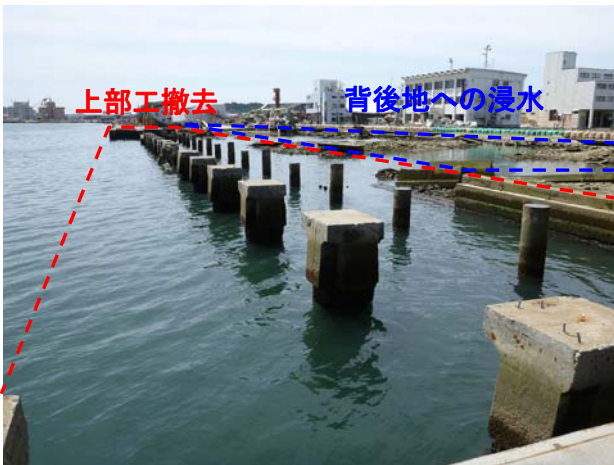
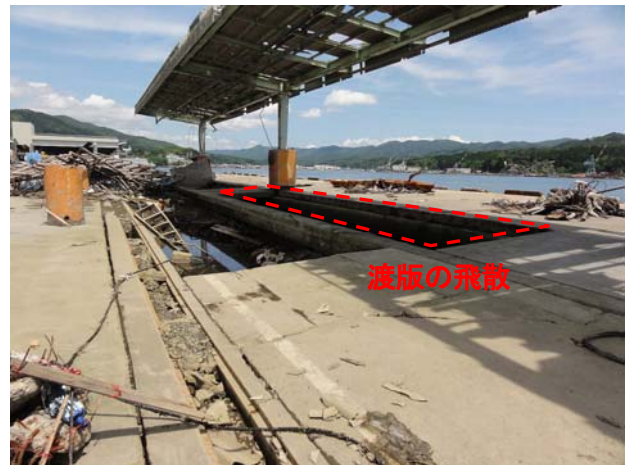
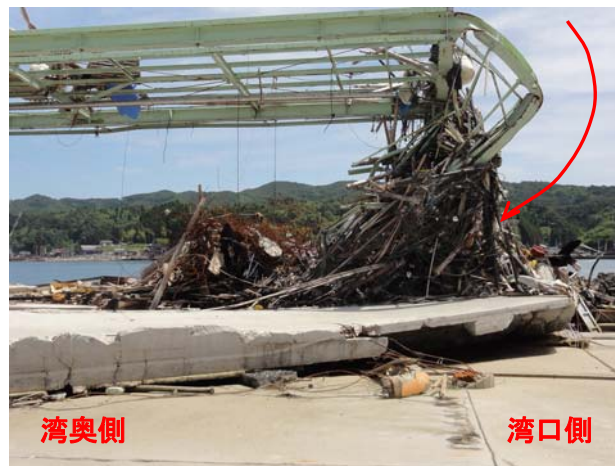
図-5.8 -6.0m 岸壁（魚市場前地区、地盤改良無し）の被災状況（上段右図：上部工撤去区間、上段左図・下段：上部工残存区間）

本施設は栈橋式の岸壁(図-5.7)で、一部区間において地震発生以前から改修工事により、上部工が撤去されていた。そのため、津波を減衰させる施設の機能が十分に発揮されず、背後地は直接的な被害を受けたと見られる。今回の調査結果において、この区間の背後地は他施設の背後地より、津波による浸水被害が顕著であった(図-5.8上段左図)。

上部工が残存している区間については、背後地への浸水被害は撤去区間に比べ少ないが、渡版が飛散する被害を受けている。今回の調査では、飛散した渡版が岸壁周辺では確認できなかったことから、津波で流出したと考えられ、津波の流体力が強大であったことが推察される(図-5.8上段右図)。

岸壁本体の被害について、渡版の飛散以外には大きな被害が確認されなかった。しかし、岸壁に設置された上屋は大きな被害を受けており、ほとんどの施設が津波により流出あるいは倒壊している。残存している施設の一部は、主に、柱などの骨格部分で、壁や屋根など津波の外力に対し、面で抵抗する構造物は流出している。また、残存している柱についても、木材や網など様々な種類の漂流物が引っかかっており、津波の流体力が強大であったことが確認できた。さらに、残存している柱の一部は湾曲しており、その湾曲方向が湾口から湾奥側へ向いていることから、主に押し波によって上屋が破壊されたと考えられる(図-5.8下段)。

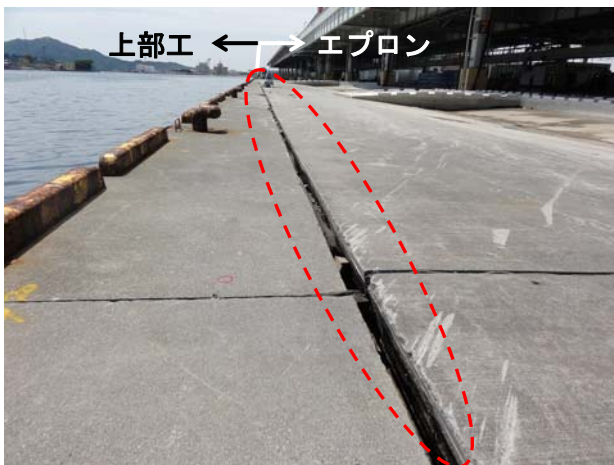
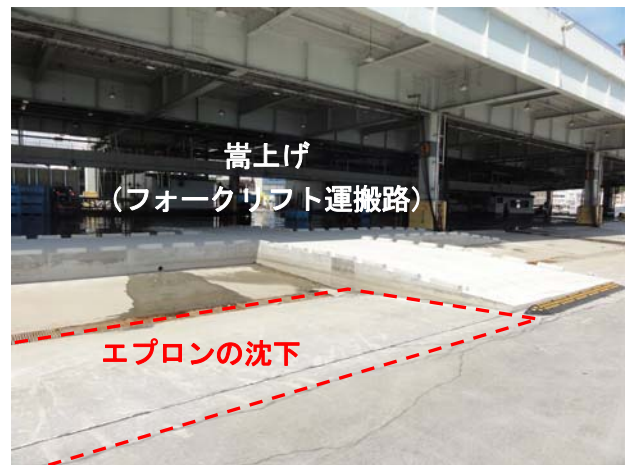
図-5.10 -6.0m岸壁（魚市場前）の被災状況

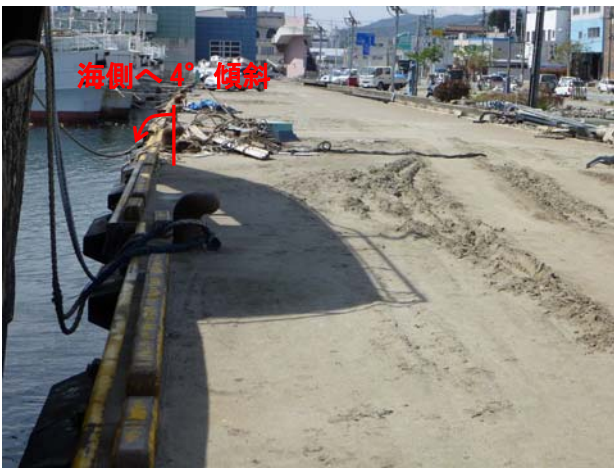
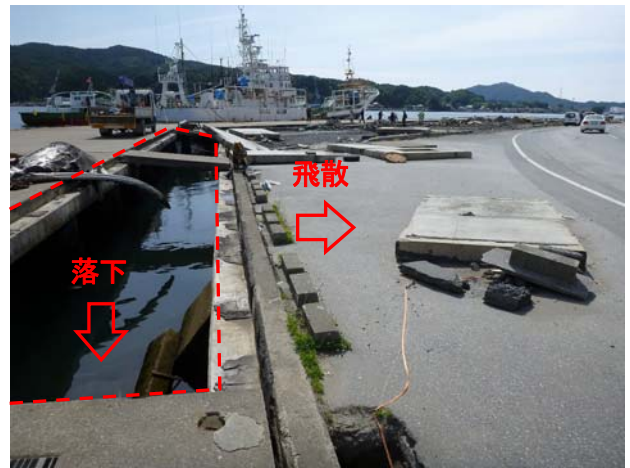
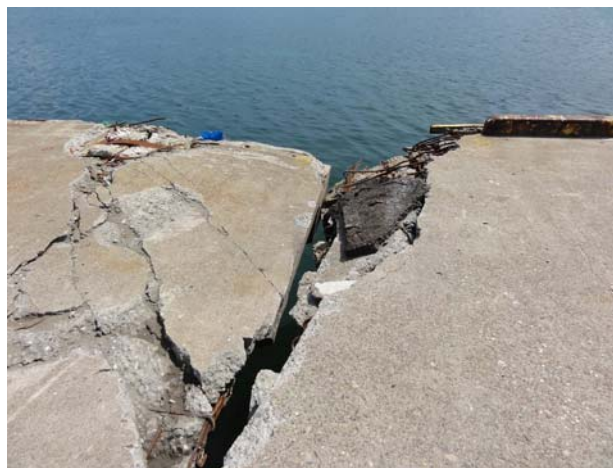
图-5.12 -6.0m 岸壁（南町地区）の被災状況

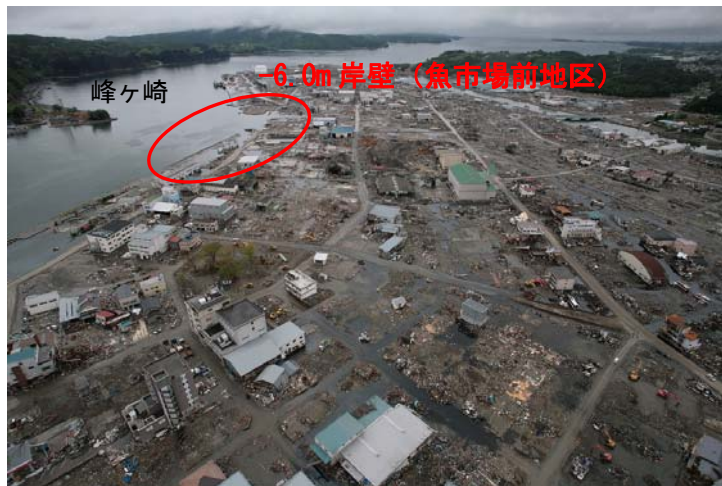
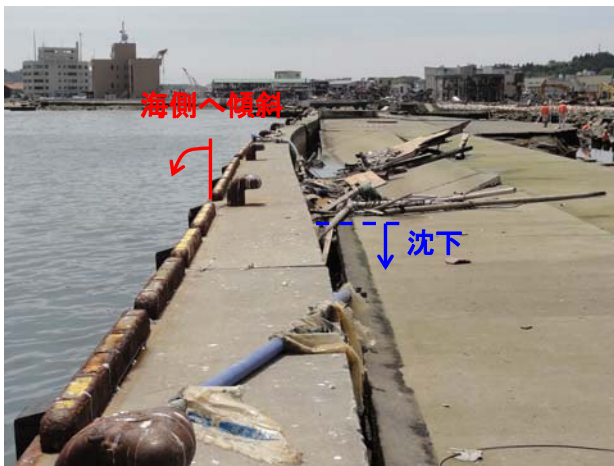
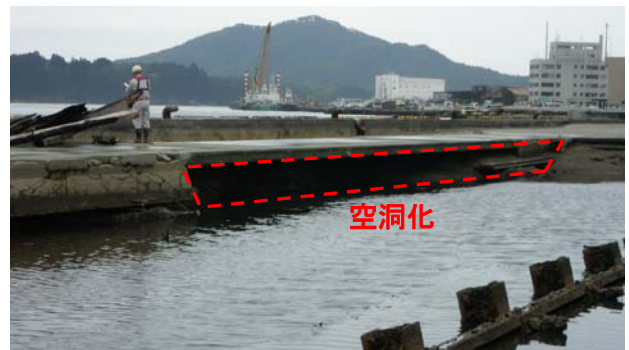
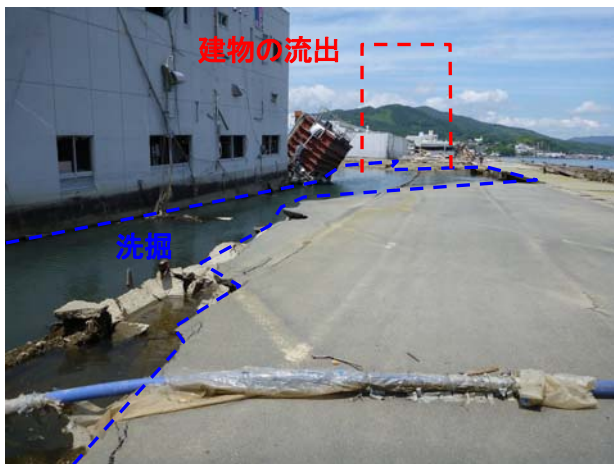
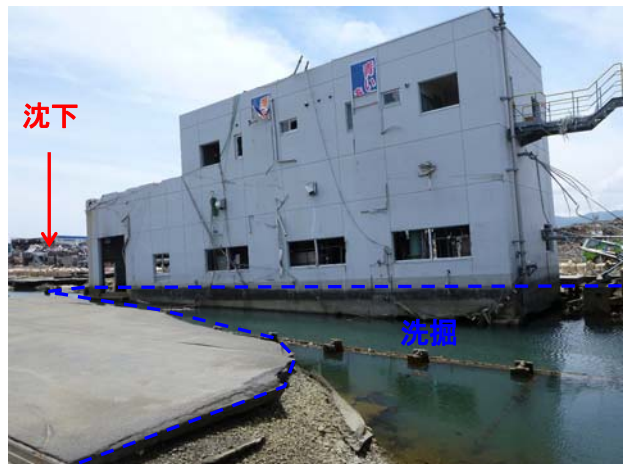
本施設は普通矢板式の岸壁 (図-5.13) であるが、今回の調査対象施設の中において最も被害が大きかった施設である。これは、津波が気仙沼湾に侵入した後、岸壁対岸にある峰ヶ崎に沿う方向に進行方向が変わり、波向きが岸壁法線に垂直方向になって直接的に岸壁に津波が作用したためと考えられる。このことは、岸壁背後の住宅地が甚大な被害を受けていることと、被災後の航空写真で、その跡地に水溜りが多数点在すること、さらに被災時のビデオ映像などからも確認できる (図-5.14 上から 1 段目)。

これは、津波によってエプロンが流出し、さらに裏込材・埋立土が洗掘されたことに加え、矢板本体が傾斜することによる裏込材・埋立土の流出が原因と考えられる。そのため、一部のエプロンが残存している区間においても、それを支える裏込材・埋立土が流出し空洞化していることが確認できた (図-5.14 上から 2 段目右図)。

さらに、岸壁本体と共に、岸壁背後にあった上屋についても大きな被害を受けていた。大部分の上屋が基礎ごと流出しているか、あるいは上屋が残存している場合でも、周辺が大きく洗掘されて基礎部分が沈下し、上屋が傾いており、その機能を失っていた (図-5.14 上から 3 段目)。この原因としては、津波の外力が特に大きかったことと、さらに建物と建物の間が狭窄部となって津波の流速が増加し、洗掘が助長されたことが考えられる。

図-5.14 -6.0m 岸壁（魚市場前地区）の被災状況
（上から1段目：ラジコンヘリ撮影*3）

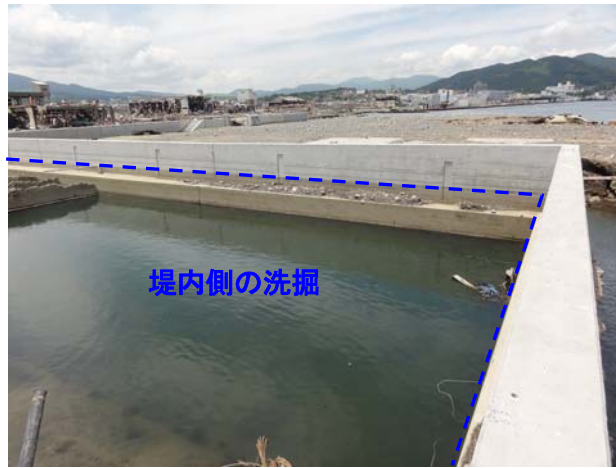
本施設は胸壁型の防潮堤であり、天端高 (D.L. +3.70m) はチリ地震津波によって決定しているが、内陸側に設置されているので施設自体の地盤から 2.0m 程度である。施設の被害状況としては、施設法線の若干のズレや、陸側の門扉の流出などが確認できたが、本体工の被害は軽微である。これは施設自体の高さがあまり高くなかったことに加え、基礎杭が設置されており構造的に強固であったことが要因として考えられる。しかし、防潮堤の堤内側は大きく洗掘されており、越流した津波によって洗掘したと考えられる (図-5.15)。

図-5.15 防潮堤の被災状況

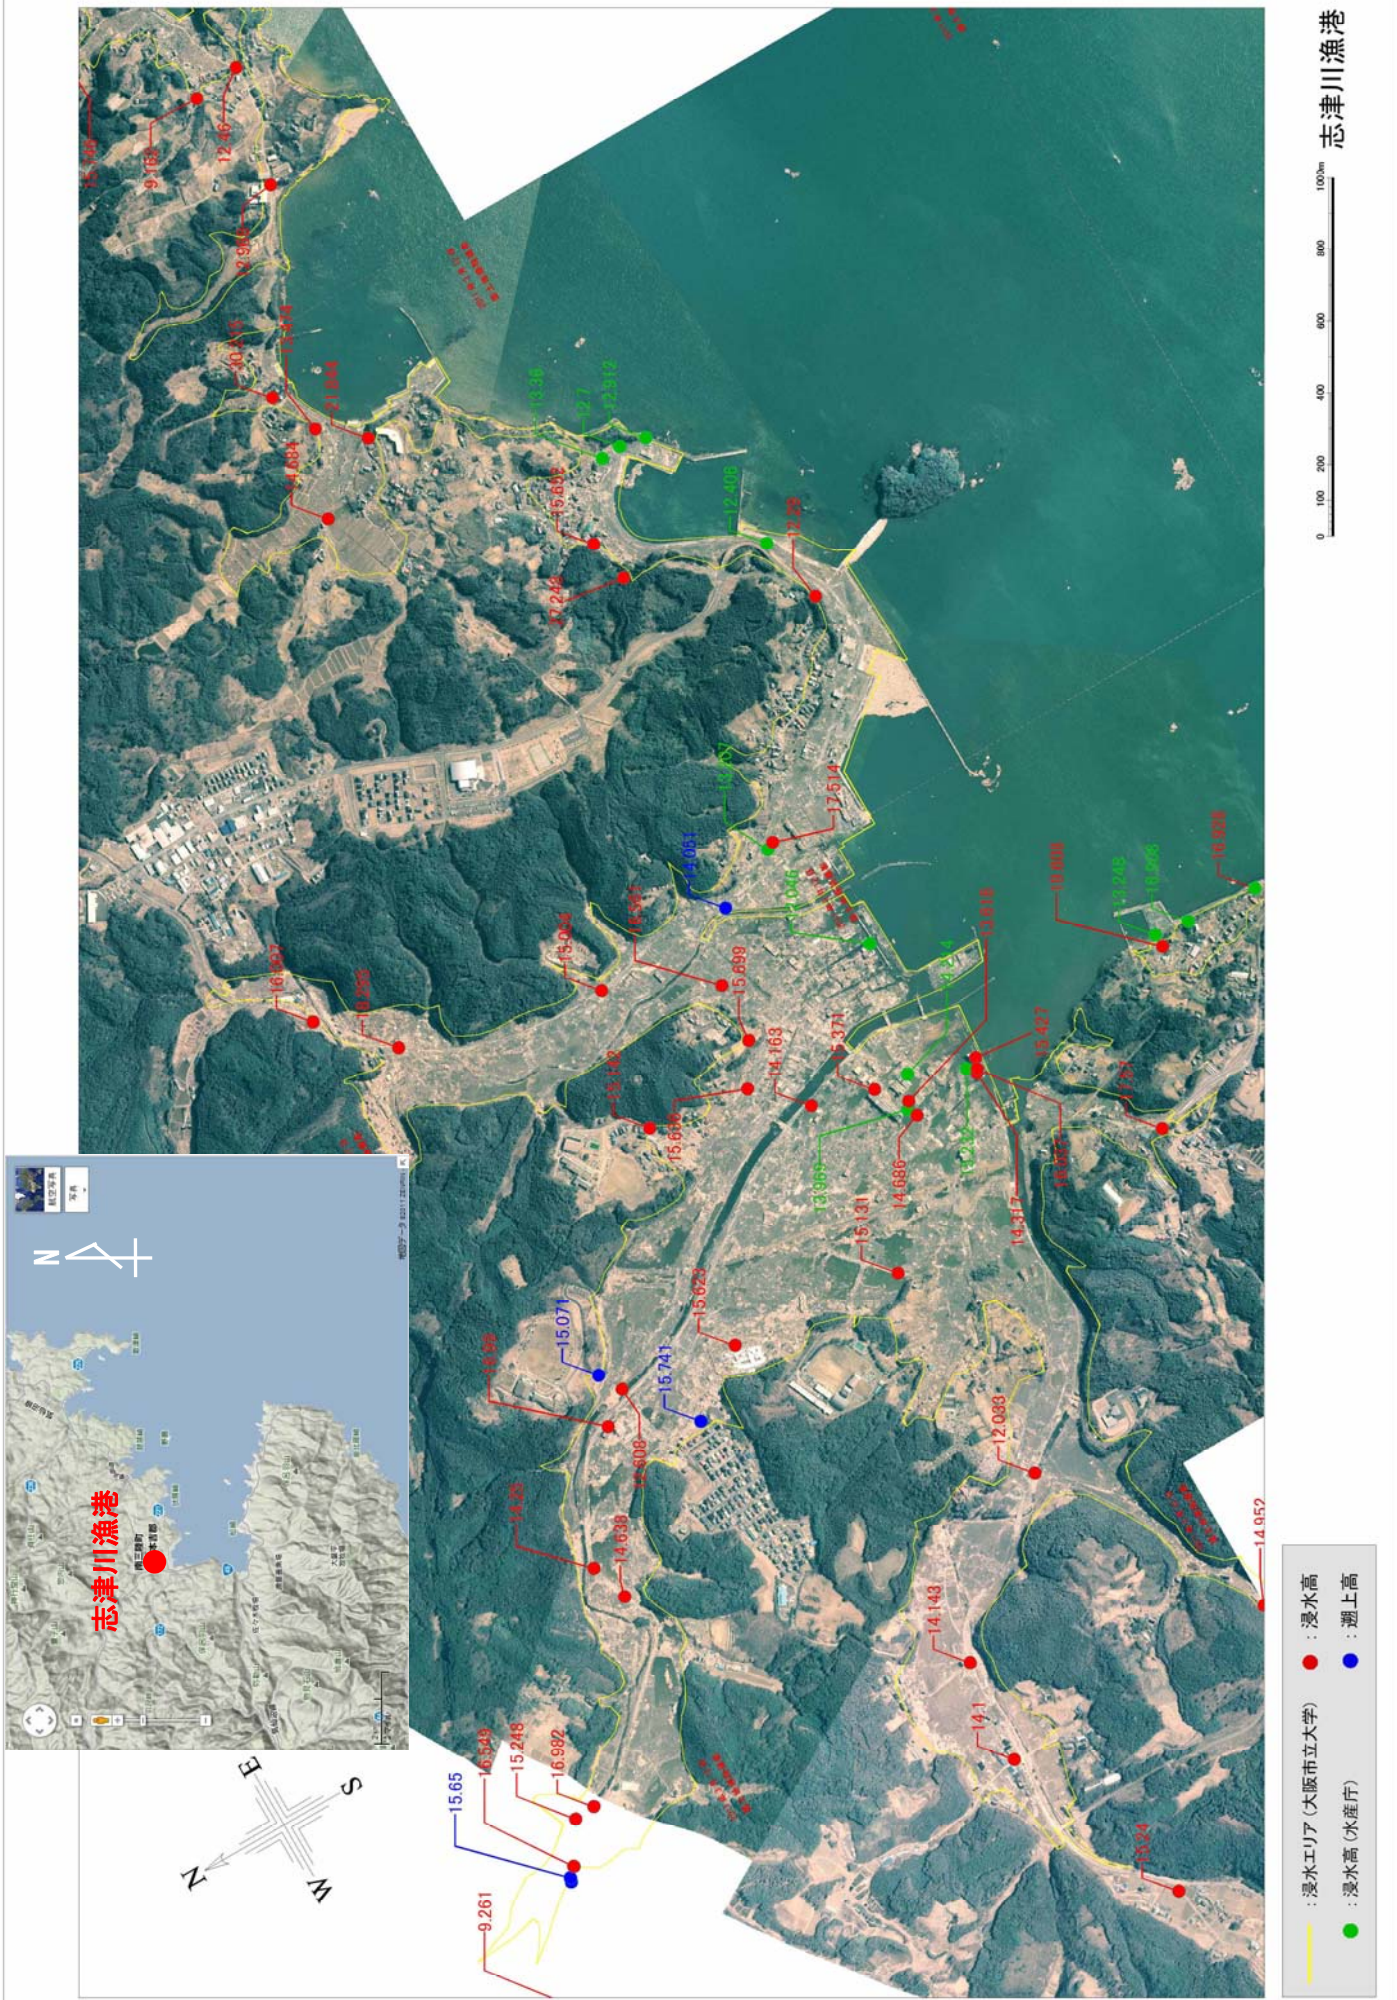
志津川湾は、震央から見て北西に位置し湾口は東側が開けた形状の湾であり、津波は湾の東側から西側へ進行したと考えられる。南三陸町にある志津川漁港は、その湾奥に位置し、漁港周辺の浸水高の特徴としては、南三陸町市街地から見て南西部の林地区の漁港で13～19m程度と高い値となっている(図-6.1)。また、市街地前面にあり本調査対象箇所である本浜・大森地区周辺は15m程度の浸水高で林地区に比べて若干低い値となっている(図-6.1)。以上から、津波は湾口(東側)から湾奥(西側：林地区)へ進行し、陸地にぶつかって北側(本浜・大森地区)へ向きを変えたと考えられる。本浜・大森地区の漁港は港形が南側に開けているため、津波が漁港正面から来襲したと考えられる。さらに、漁港脇を流れる八幡川周辺の浸水高は内陸でも高い傾向が確認でき、津波が河川を遡上したことが考えられる。これは、津波来襲時に撮影されたビデオ映像からも確認できる。

図-6.1 志津川漁港周辺の津波痕跡高*1

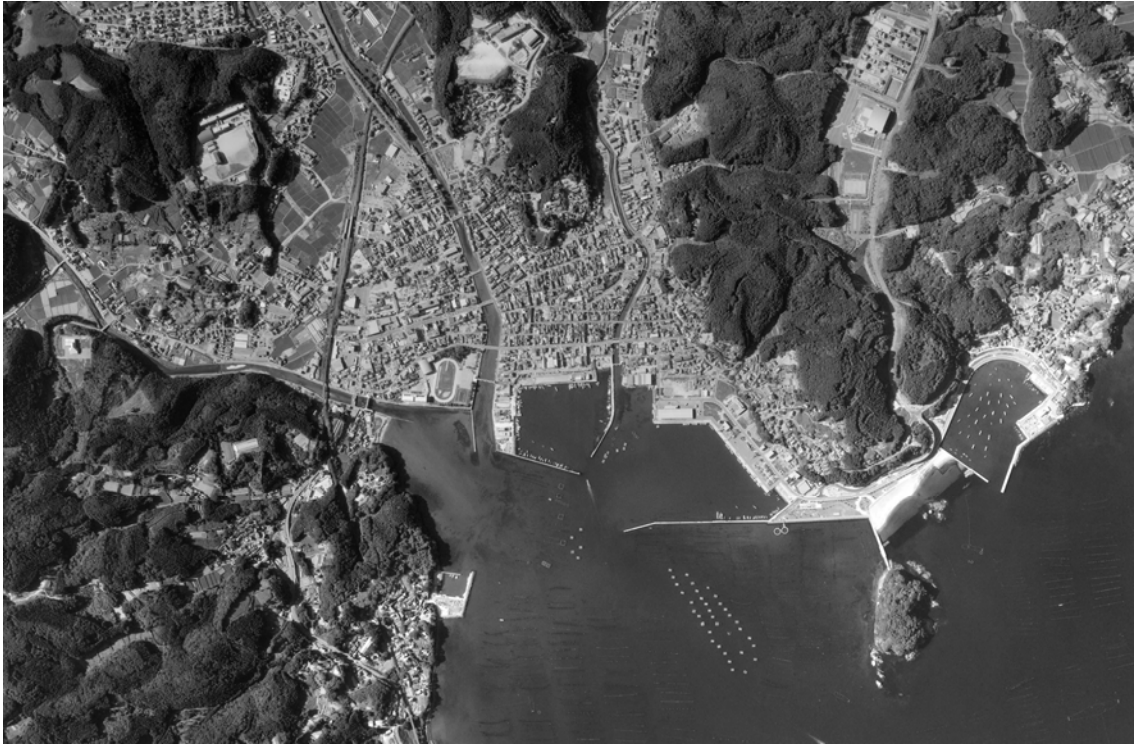
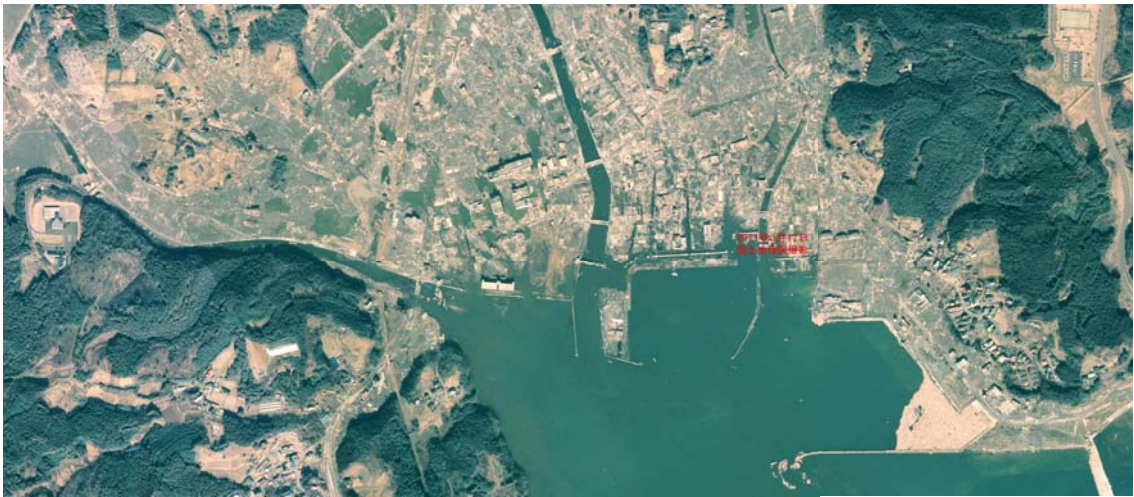
南三陸町は津波による被害が甚大であったが、それに加え、地盤沈下も顕著である。そのため、満潮時では係留施設が冠水する区間もある(図-6.2)。また、今回の調査範囲である本浜・大森地区では、外郭施設の防波堤が津波により大きく被災している。本調査では、代表的な被災箇所として、表-6.1、図-6.3に示す5箇所を選定し、被災の実態とその仕組みの検討を行った。

図-6.2 被災前後の志津川漁港（上段：被災前、下段：被災後）

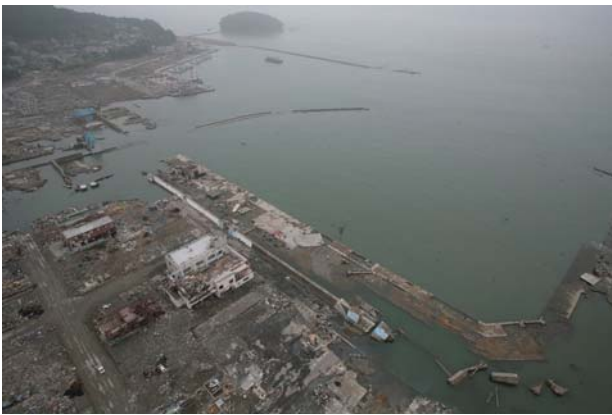
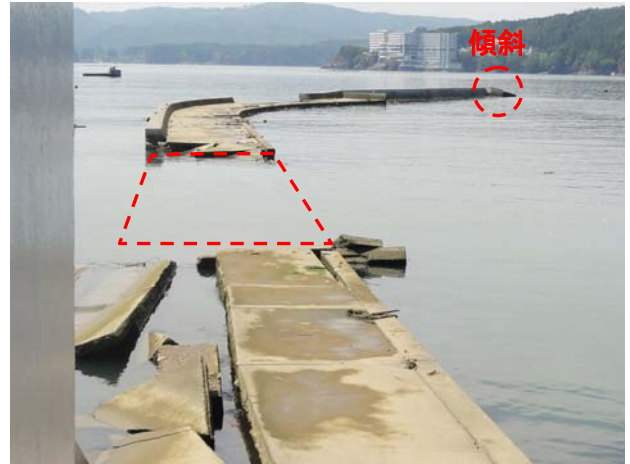
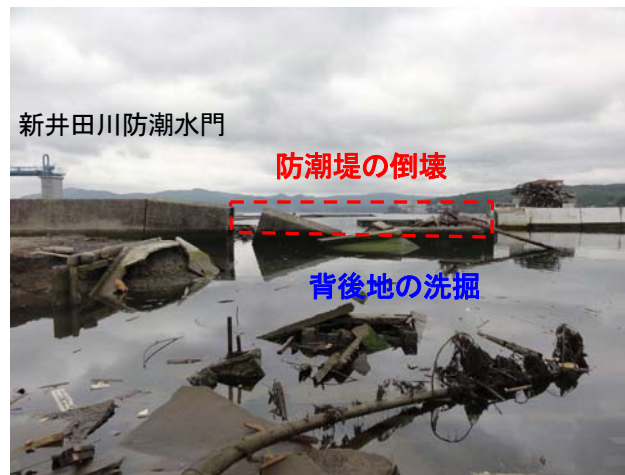
本施設はブロック積式の防波堤(図-6.4)であるが、全延長(施設延長279.3m)で地震の液状化による沈下が確認できた(図-6.5上段)。さらに、津波によって基部側が特に損傷しており、陸上調査では詳細な被災状況の把握が困難であった。そのため、基部側から先

また、本施設の横には新井田川が流れており、本施設の基礎部に隣接して新井田川防潮水門が設置されている。漁港横の八幡川の河口にも同様に、八幡川防潮水門が設置されているが、水門は隣接する施設と比較すると基礎部から強固な構造で建設されており、津波による被害は概ね少ない。しかし、水門が破壊されないことで、津波が水門周辺から越流し、水門両脇で大規模な洗掘が発生していた。このメカニズムにより、東防波堤の基部側背後地も、大きく洗掘され被害が甚大であった(図-6.5下段)。また、東防波堤の法線についても、南側から進行してきた津波を誘導する形状となったと考えられ、押し波時には東防波堤に沿って津波が背後地へ浸水したと考えられる。

図-6.5 東防波堤付近の被災状況
(上段左図：ラジコンヘリ撮影*³)

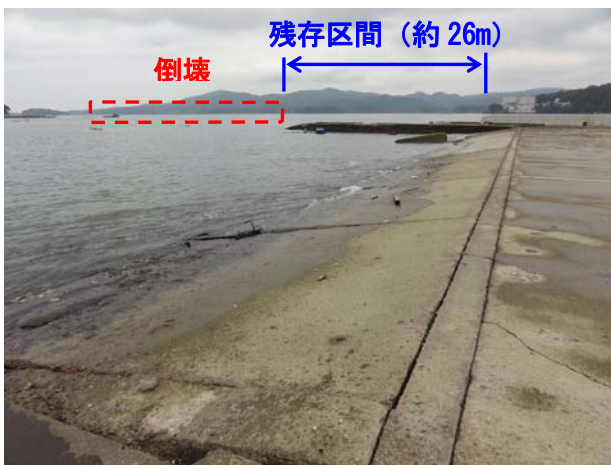
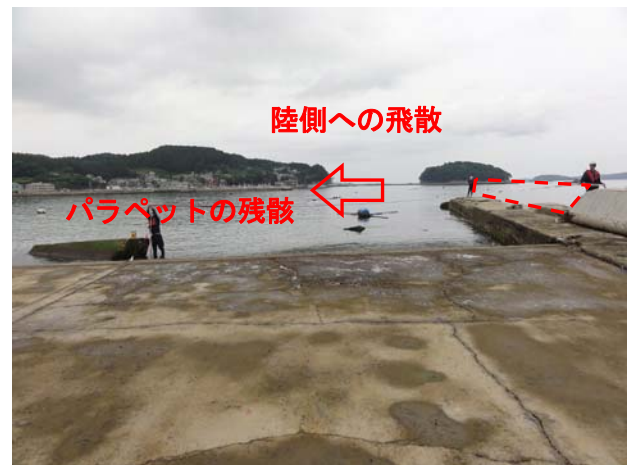
本施設はコンクリート単塊式の防波堤(図-6.7、施設延長208.0m)で、護岸と接続する基部(約26m)を残して、それより先端側は倒壊、流出していた(図-6.8)。残存した基部側についても、パラペットが飛散しており、その残骸を陸側で確認できた(図-6.8)。本施設は、フラットな既設上部工にパラペットを設けることで嵩上げた断面であり、そのために上部工とパラペットの接続部が構造上の弱部となりやすく、津波により飛散したと考えられる。

図-6.8 南防波堤の被災状況

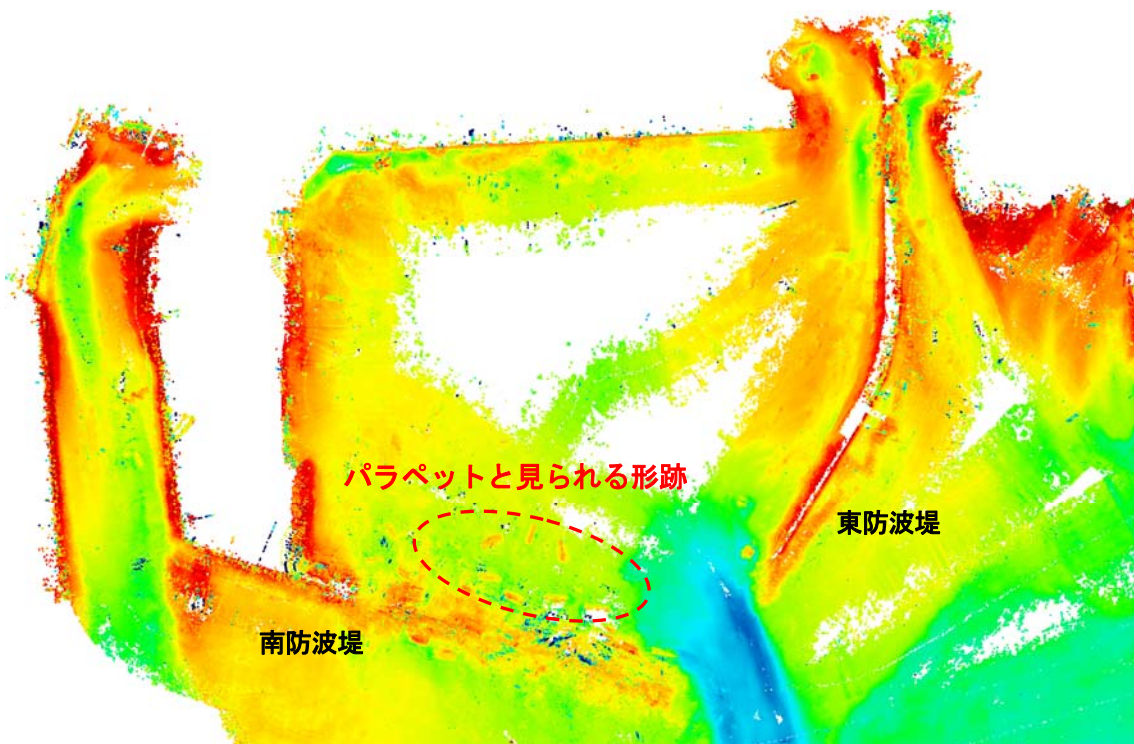
基部側以外の堤幹部、堤頭部については、陸上調査による被災状況の確認が困難なため、3次元サイドスキャンソナーで取得した海底地形側結果から、基部側と同様に堤幹部、堤頭部側でも内港側にパラペットの残骸と見られる形跡が確認できた。また、本体工については、南防波堤設置箇所周辺が浅くなっているため、設置箇所周辺で沈下あるいは倒壊していると考えられる(図-6.9)。

図-6.9 南防波堤付近の3次元サイドスキャナーによる海底地形測量結果

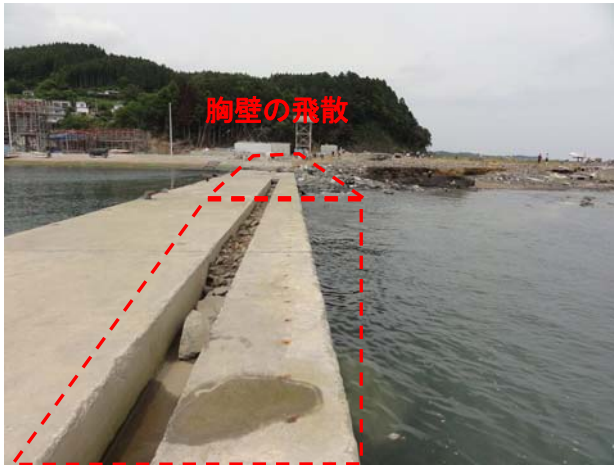
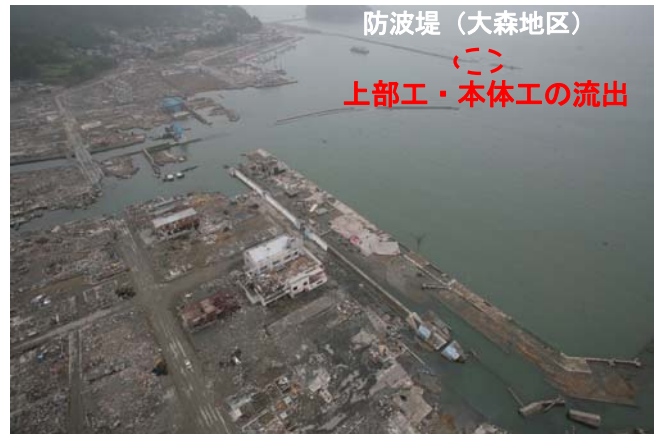
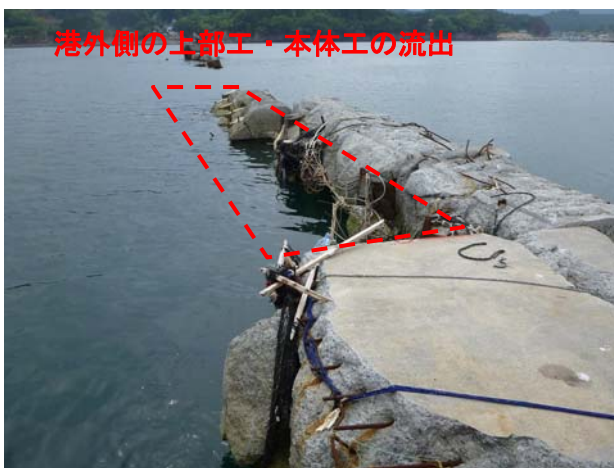
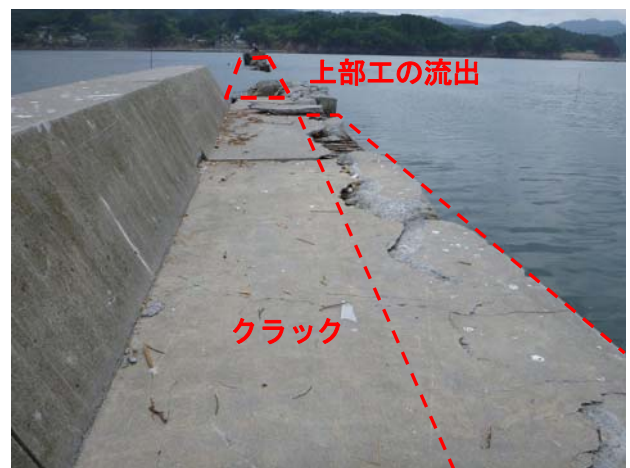
最初にコンクリート単塊式の防波堤の被災状況について、隣接する護岸の起点部でパラペットの飛散が確認できた（図-6.11 上段左図）また、根固方塊と被覆ブロックについても流出していることが陸上部から確認できたが、流出したブロックの行方については陸上部から確認できなかった。3次元サイドスキャナーの海底地形測量結果では、防波堤の前面で水深が浅くなっている箇所があり、これが飛散したブロックだと考えられ、ブロックは引き波により沖側へ流されたと推察される（図-6.12）。

次に斜杭式の防波堤の被災状況について、先端部において堤頭部を残し、上部工と本体工の杭が流出していた（図-6.11）。3次元サイドスキャナーの海底地形測量結果より、隅角部から先端部の区間の水深が-10.0m程度と深くなっており、本体工の杭周辺が大きく洗掘されていることが確認できる（図-6.12）。また、この流出区間と隣接している区間では、港外側の上部工が破断し、本体工の杭と共に流出していることが確認できた（図-6.11 下段左図）。残存している杭についても、基礎地盤が大きく洗掘されているので十分な根入れを確保できていないと考えられ、非常に不安定な状態だと推察される。その他に、上部工が残存している区間でも、港内側にクラックを多数確認できた（図-6.11 下段右図）。3次元サイドスキャナーの海底地盤測量結果では、東防波堤と南防波堤の港口から沖側へ向けて水深が深くなっており、引き波時には、この箇所を津波が沖向きへ進行したと考えられる（図-6.12）。本施設の隅角部から先端までの法線は、津波の進行方向に対し垂直であるので、津波の作用が大きかったと考えられる。その結果、杭周辺が大きく洗掘され、さらに港外側の杭が沖側へ押されることで上部工が沖側へ傾斜し、流出または上部工にクラックが発生したと考えられる。

図-6.11 防波堤（大森地区）付近の被災状況
（上段右図：ラジコンヘリ撮影*3）

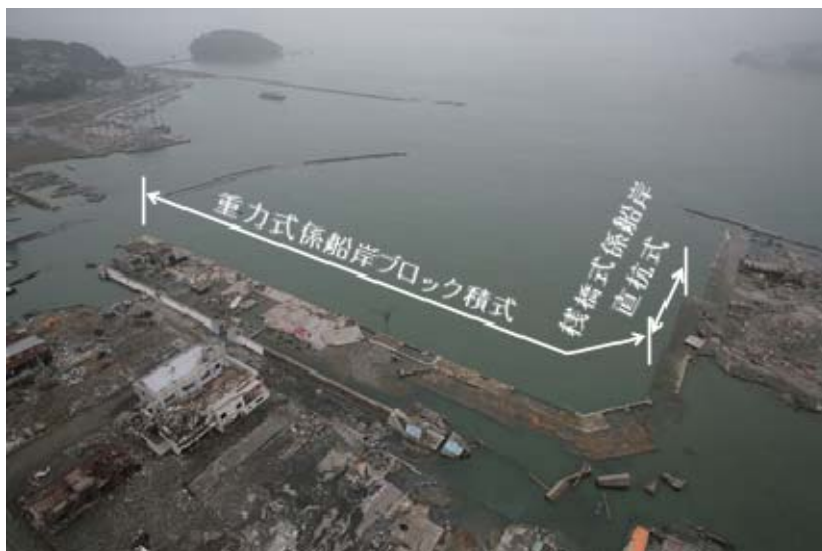
図-6.14 本岸壁（本浜町、南町）の被災状況（ラジコンヘリ撮影*³）

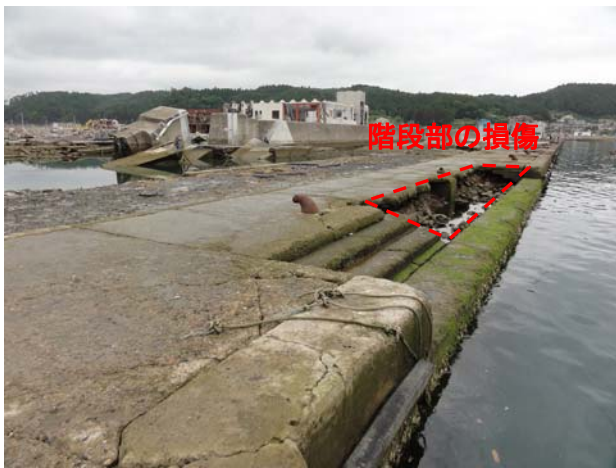
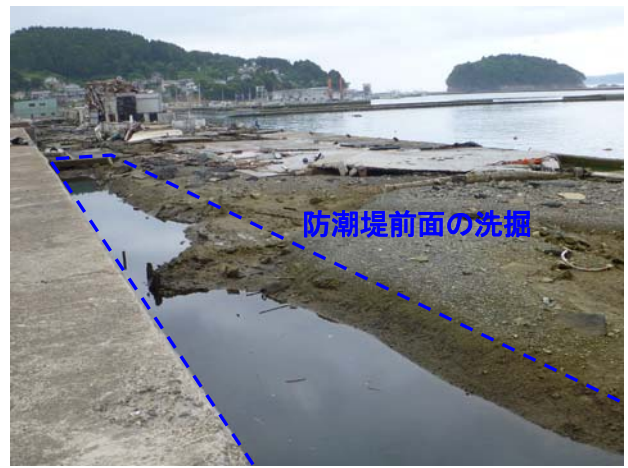
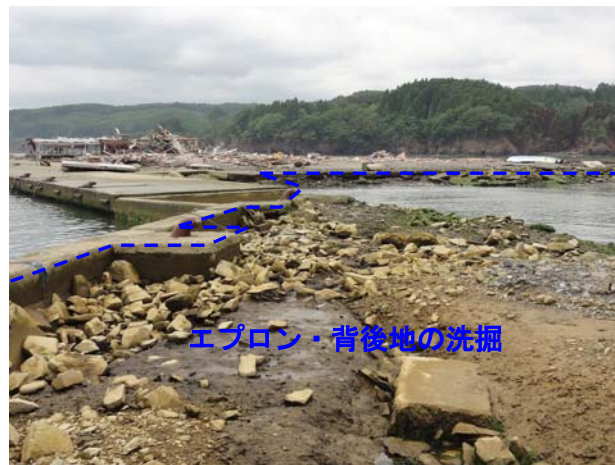
を除き顕著な被害は確認できなかった（図-6.15 上段左図）。しかし、エプロンや背後地では、エプロンの流出、洗掘などの大きな被害を受けていた。特に、防潮堤の前面と陸閘部の前後で洗掘が顕著であった（図-6.15 上段右図）。この要因として、防潮堤前面では、引き波時に防潮堤を越流した津波によって前面が洗掘されたと考えられる。また、陸閘部では、門扉が流出することで津波の流入、流出口となり、さらに狭窄部であることから流速が増加し前後が洗掘されたと考えられる。また、栈橋式との境界である隅角部においても、エプロンと背後地が広範囲に渡り流出し、冠水する被害が確認された（図-6.15 下段）。

図-6.15 本岸壁（本浜町、南町）ブロック積式区間の被災状況
