平成24年3月

東日本大震災による漁港施設の 地震・津波被害に関する調査報告 (第1報)

独立行政法人
水産総合研究センター

独立行政法人 水産総合研究センター 水産工学研究所

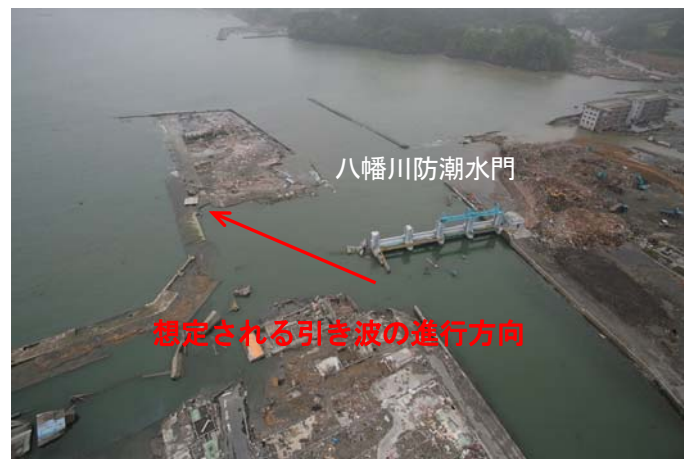
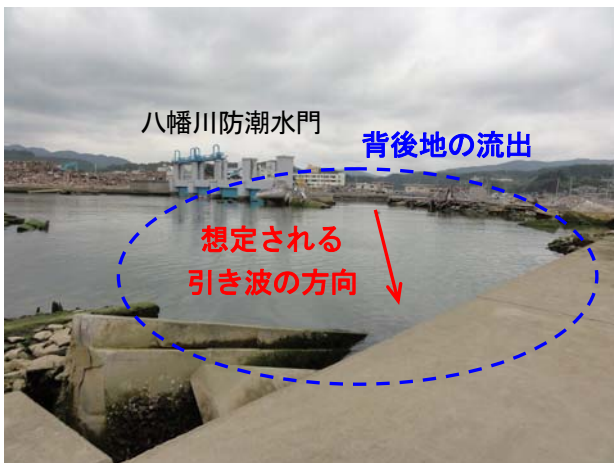
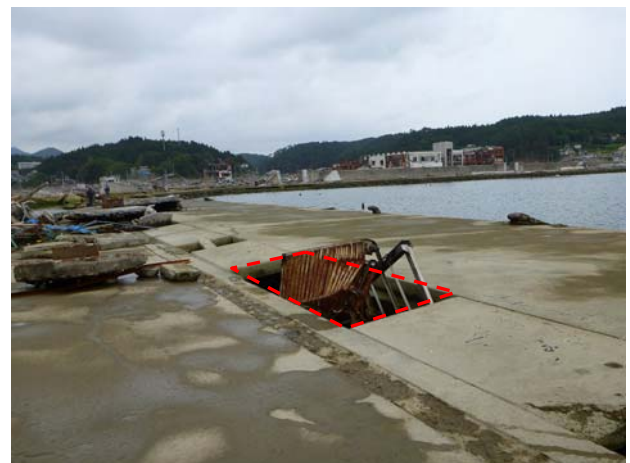
次に、栈橋式の護岸の被災状況について、ブロック積式と同様に地震による沈下が確認できた。また、重力式との境界である隅角部についても、重力式と同様に広範囲における背後地の流出が確認された。この箇所において、岸壁前面と背後の水深を計測したところ、前面が-2.0m、背面が-4.4mと前面側が浅く、背後側が深くなっていることが確認できた。この隅角部背後には八幡川が流れているが、その河口には八幡川防潮水門が設置されていて、この水門周辺から岸壁背後まで洗掘の被害が顕著であった（図-6.16）。これは、東防波堤基部にある新井田川防潮水門周辺においても同様の被害を確認したが、本施設の場合、引き波時に構造上強固な水門が堰となり、押し波時に遡上した津波が水門の脇から岸壁背後地の方向へ越流し、その結果、広範囲の洗掘が発生したと考えられる（図-6.16 下段左図）。さらに、その際に岸壁背後で洗掘された土砂が、岸壁前面に堆積したことで、背面側より前面側の水深のほうが浅くなったと考えられる。

その他の被害としては、津波による渡版の飛散が確認された（図-6.16 下段右図）。

図-6.16 本岸壁（本浜町、南町）栈橋式区間の被災状況
（上段：ラジコンヘリ撮影^{*3}）

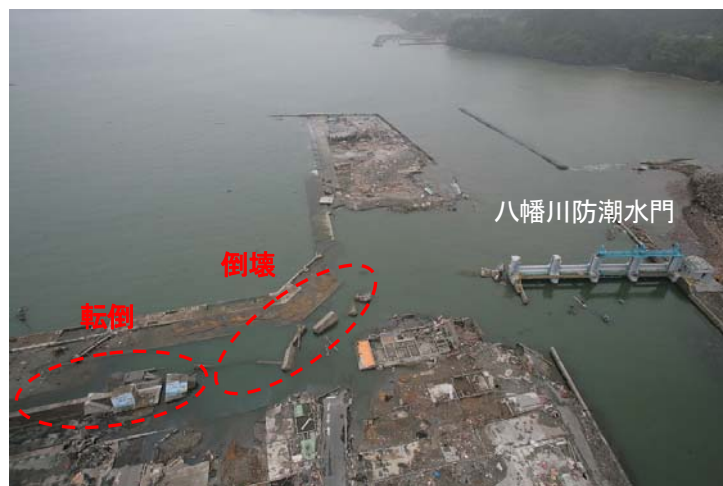
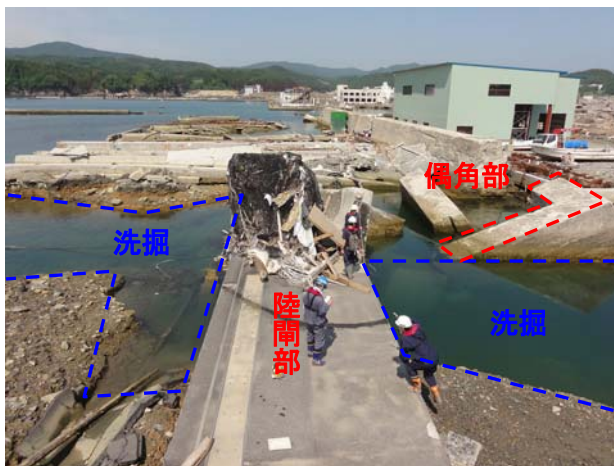
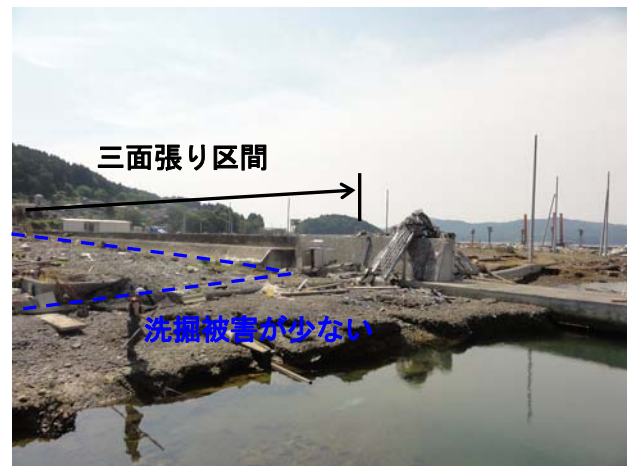
図-6.18 防潮堤付近の被災状況
(上段：ラジコンヘリ撮影*³)

本施設の構造形式は胸壁（図-6.17）で、新井田川防潮水門と八幡川防潮水門と接続している。被害が大きい箇所は、水門周辺部、陸閘部、隅角部であった。水門周辺に関しては、東防波堤および本岸壁（本浜町、南町）の項で述べたように、構造上強固な水門が堰となり、水門周辺から津波が越流することで、防潮堤の基礎部が洗掘され、堤体が転倒および倒壊する被害を受けていた（図-6.18 上段）。また、陸閘部に関しては、陸閘が流出した後、その区間が津波の流入、流出口となり、かつ狭窄部であることから、流速が増加し、堤

外・堤内側の両方で洗掘の被害が顕著であった（図-6.18 下段左図）。また、隅角部においても、津波が収斂しやすく、本体工が倒壊しており、そのために防潮堤周辺は大きく洗掘されていた（図-6.18 下段左図）。

本施設のほとんどの区間が胸壁の構造形式であるが、一部の区間で三面張りの区間がある。三面張りの区間は胸壁の区間に比べ、基礎部の洗掘の被害が軽微であった。構造形式が胸壁の場合、地盤から天端までの高低差が大きいため、越流した津波による基礎部の洗掘の被害が甚大であった。しかし、三面張りの場合、地盤から天端までの間に小段が設けられており、そのことで高低差が小さくなり、比較的洗掘の被害が軽微であったと考えられる（図-6.18 下段右図）。

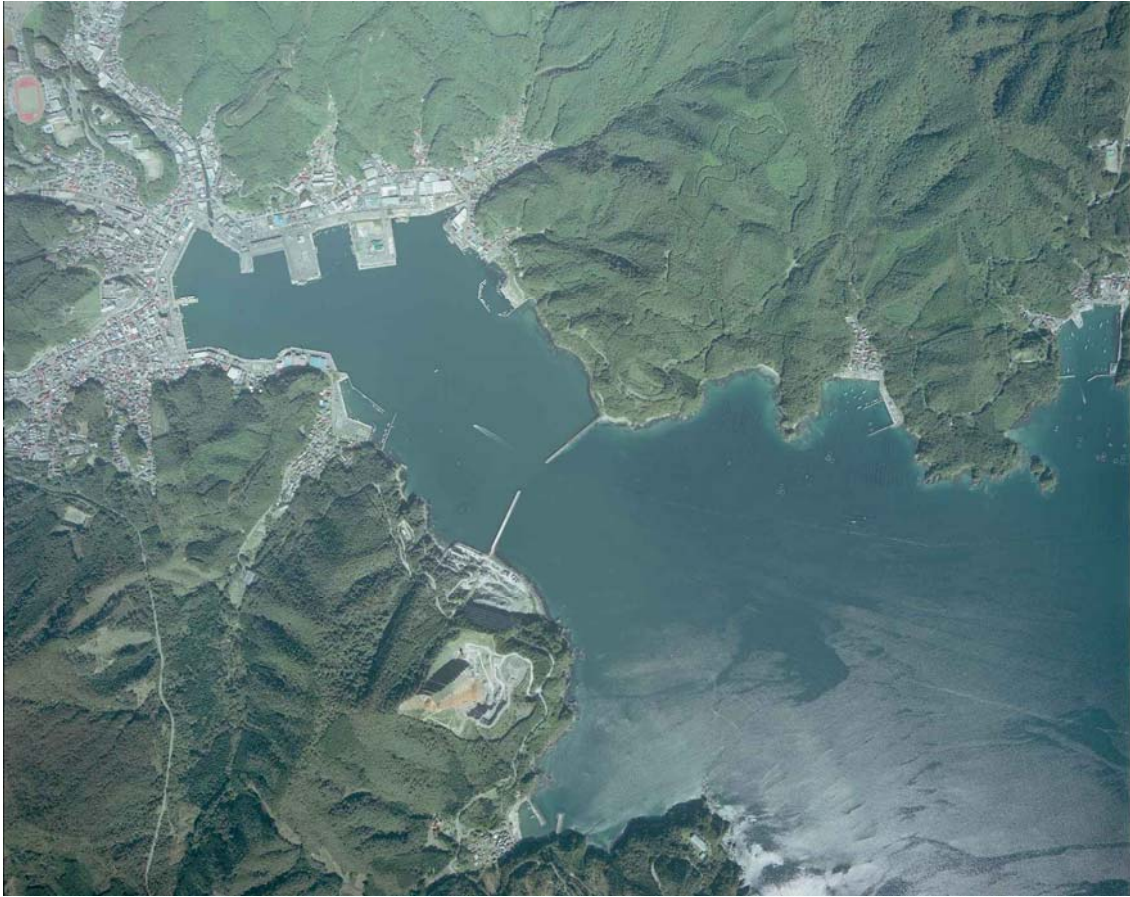
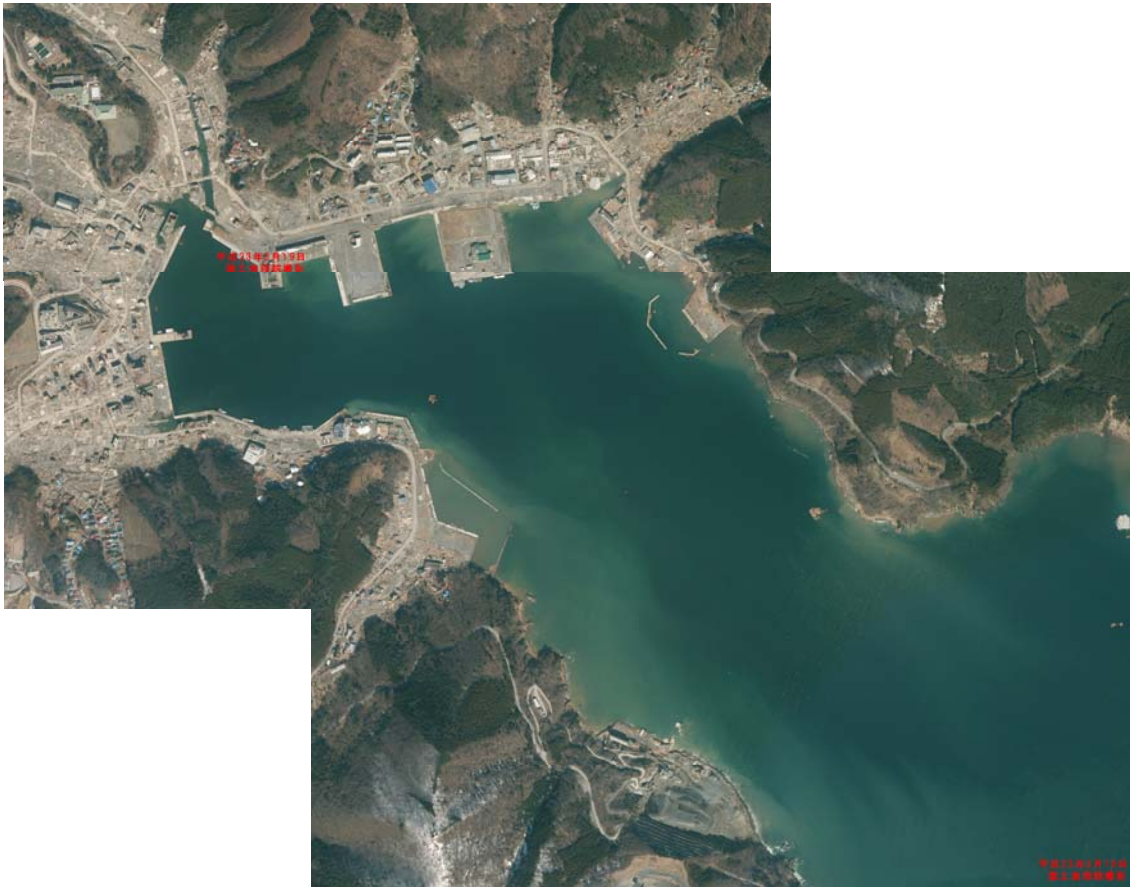
図-7.2 被災前後の女川漁港（上段：被災前、下段：被災後）

女川町は南三陸町と同様に、地震と津波の両方による被害が甚大であった。津波の被害に関しては、湾口にあった防波堤が基部2スパン程度のみを残し、堤幹部、堤頭部が倒壊していた(図-7.2)。また、地震の被害に関しては、岸壁のエプロンの沈下や本体矢板のはらみ出しが確認された。本調査では、代表的な被災箇所として、表-7.1、図-7.3に示す5箇所を選定し、被災の実態とその仕組みの検討を行った。

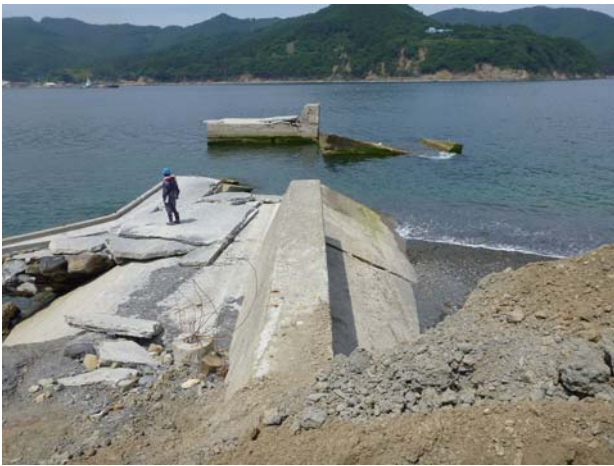
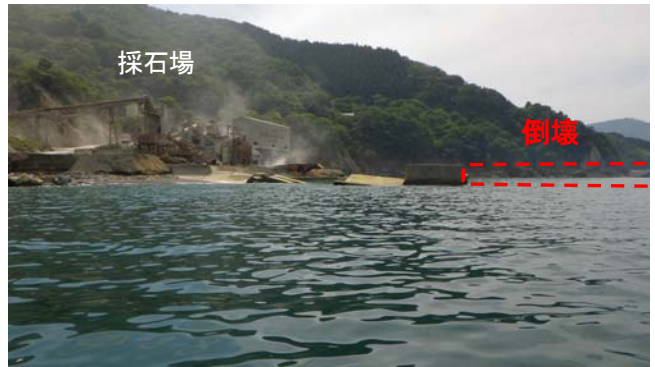
図-7.5 南防波堤の被災状況

本施設は、ケーソン式の防波堤(図-7.4)で津波による被害が顕著で、陸上部との取り付け部および基部側の2スパン程度を残し、堤幹部、堤頭部は倒壊、流出していた(図-7.5)。防波堤基部にある採石場でのヒアリング結果で、津波の押し波時は除々に水位が上したものの防波堤の倒壊は確認されず、引き波時に陸側から順々に堤外側へ倒壊したという情報があった。3次元サイドスキャナー(C3D)による海底地形測量を見ても、堤外側に散した堤体が確認でき、ヒアリング結果と一致した(図-7.6)。

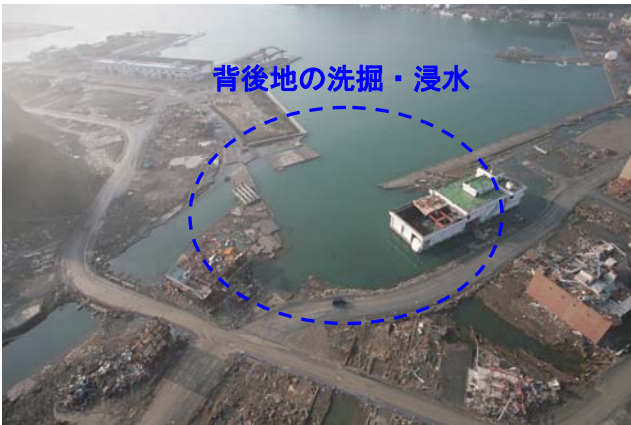
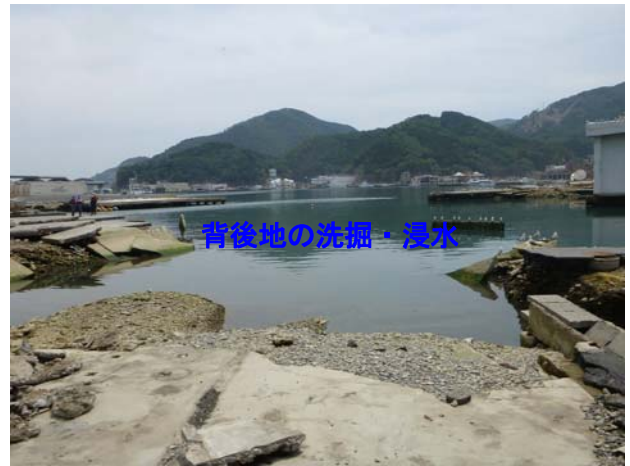
図-7.8 宮ヶ崎取付岸壁・大原岸壁の被災状況
(左図：ラジコンヘリ撮影*³)

本施設は、栈橋式の岸壁(図-7.7)で津波による被害が甚大であった(図-7.8)。特に、隅角部では本体工が流出しており、また背後地も大きく洗掘されていた(図-7.8)。残存している区間においても、前面の水深が-7.5m程度で計画水深-5.5mに比べ2m程度深くなっていた。さらに、残存している岸壁背後の建物周辺でも洗掘が顕著であった。陸上部の調査では、倒壊した本体工および洗掘された土砂は、背後地で確認されなかったことから引き波時に沖側に流出したと考えられる。3次元サイドスキャナーの海底地形測量結果と比較すると、隅角部前面の水深は-4m程度と浅くなっていることから、陸上部から流出した土砂が岸壁前面に堆積したと考えられ、この区間は、主に引き波時によって大きく被災したと考えられる(図-7.9)。

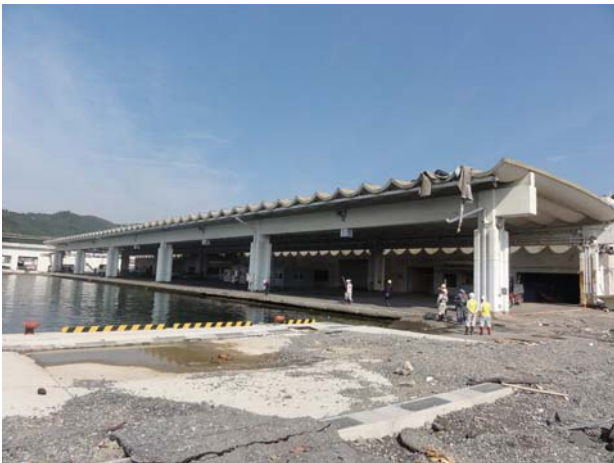
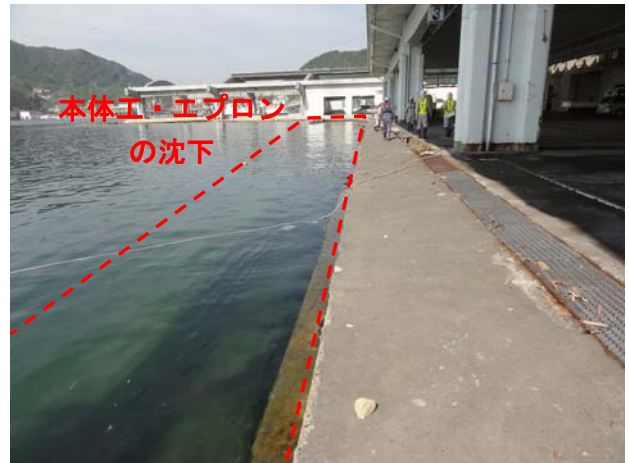
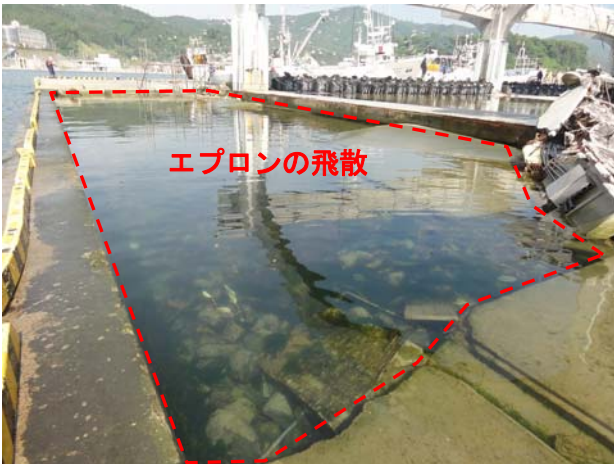
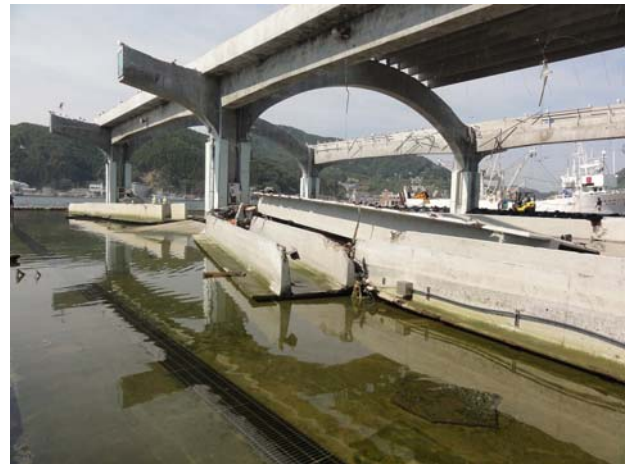
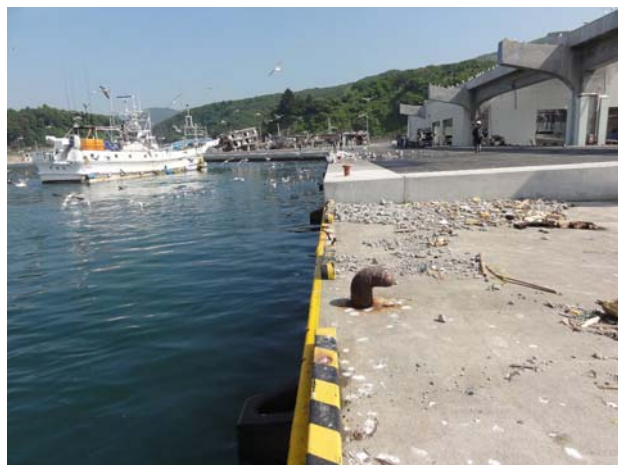
図-7.11 -5.5m 岸壁付近の被災状況
 (上から1段目：市場前の状況、2段目・3段目：荷捌場付近の状況)

本施設は岸普通矢板式の岸壁(図-7.10)であるが、地震の被災が顕著であり、全延長で液状化による沈下が確認された。この沈下後に、津波によってエプロンが飛散し、裏込材・埋立土が流出したと考えられる。最も被害が大きい場所は市場前で、本体工とエプロンが沈下し、常時冠水しているため、現況では岸壁としての機能を失っていた(図-7.11上から1段目)。また、荷捌場の区間も沈下が顕著で、エプロンの飛散や上屋の屋根が落下するなどの被災を受けていた(図-7.11上から2段目)。この区間も沈下は著しいが、冠水するほどではなく、一部の区間で応急復旧の嵩上げが行われており、調査期間においても漁船の係留が確認された(図-7.11上から3段目)。

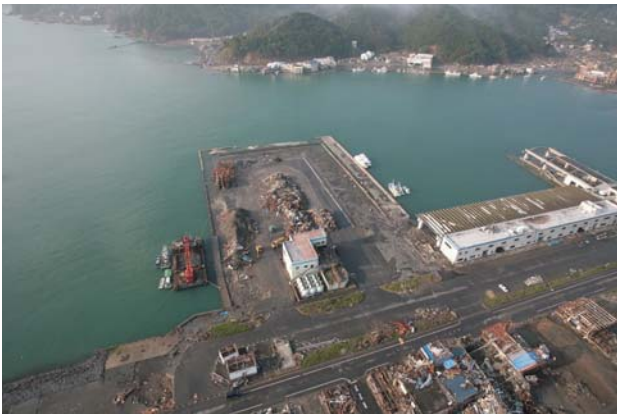
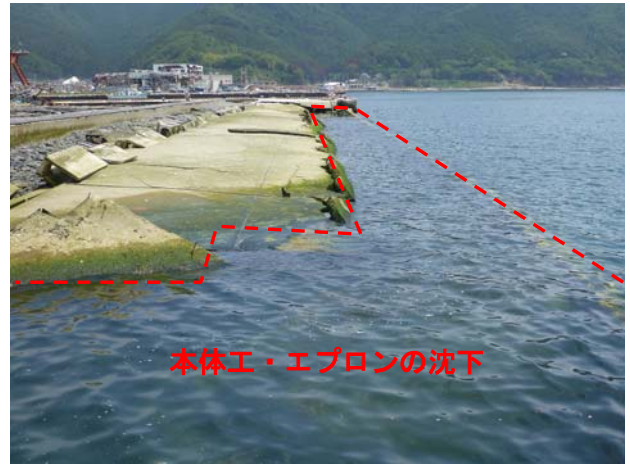
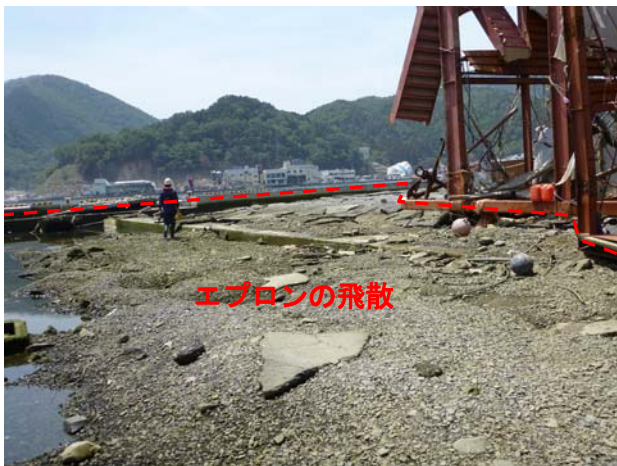
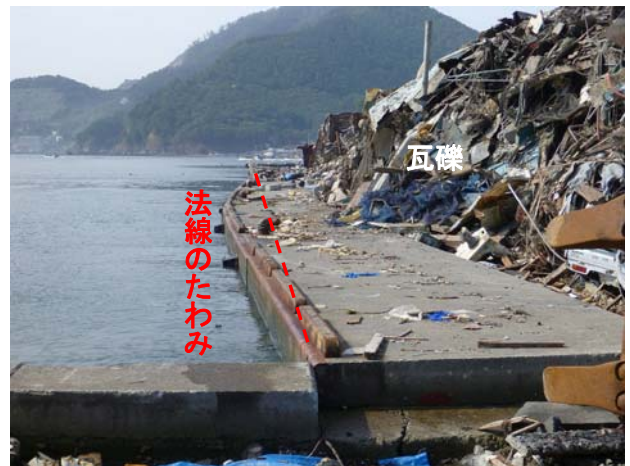
図-7.13 -7.0m 岸壁の被災状況

本施設は普通矢板式の岸壁(図-7.12)で、-5.5m岸壁と同様に地震による液状化で本体工およびエプロンが沈下しており、津波によってエプロンが飛散し、裏込材・埋立土が流出したと考えられる(図-7.13)。特に、頭先端部の沈下が著しく、本体工、エプロンともに沈下し、常時冠水していた(図-7.13上段右図)。その他の区間では、エプロンや背後地の舗装が広範囲で飛散していることから、沈下後に津波によって被災したと考えられる(図-7.13)。この岸壁の港湾岸壁側は、瓦礫置き場として利用されていたため、エプロン

や背後地の被害状況を直接確認することはできなかった。しかし、法線がたわんでいることから、裏込材・埋立土の流出など本体工が被災していると考えられる（図-7.13 下段右図）。

(上段左図：ラジコンヘリ撮影*3、上段右図：埠頭先端部の被災状況

下段右図：港湾岸壁側の被災状況)

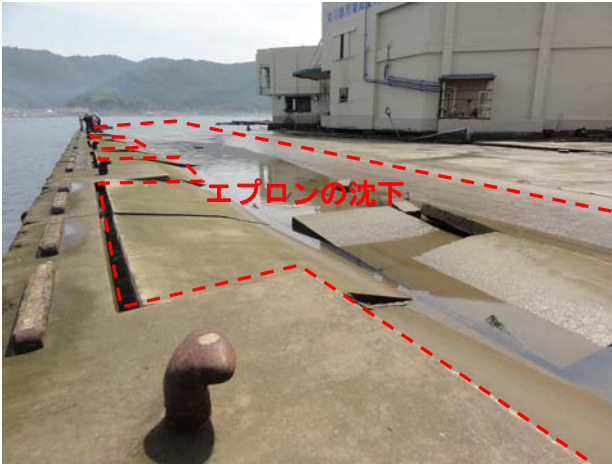
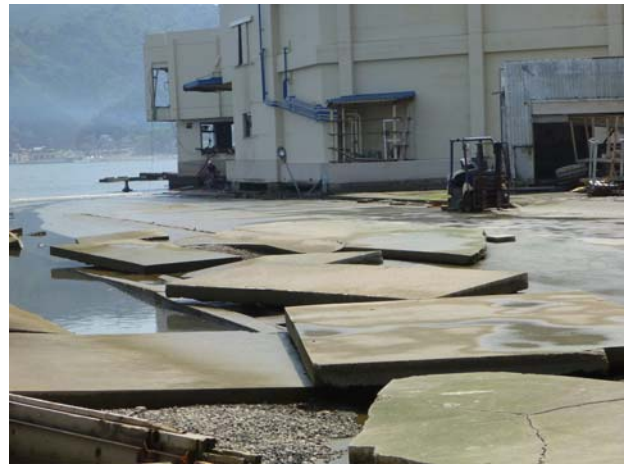
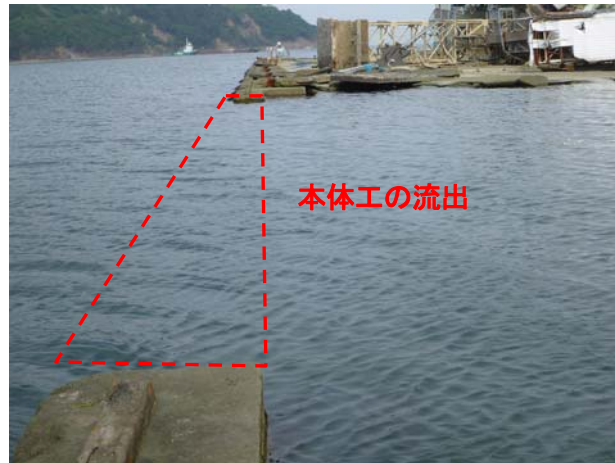
図-7.15 鷺の神岸壁の被災状況

本施設はブロック積式の岸壁（図-7.14）であるが、他の岸壁同様に地震の液状化による沈下が全延長で確認された（図-7.15）。特に、エプロンの沈下が顕著で、津波による飛散も一部区間で確認された（図-7.15）。飛散したエプロンは背後地に散らしていたことから、押し波時に飛散したと考えられる。また、角部で本体工の倒壊と流出が確認された（図-7.15 下段）。3次元サイドスキャンの海底地形測量結果を確認したところ、岸壁付近では飛散した本体工を確認することはできなかった（図-7.16）。陸上調査においても、背後地で飛散した本体工は確認されなかったことから、津波の引き波時に流出し、さらに背後地の埋立土も流出したと考えられる。

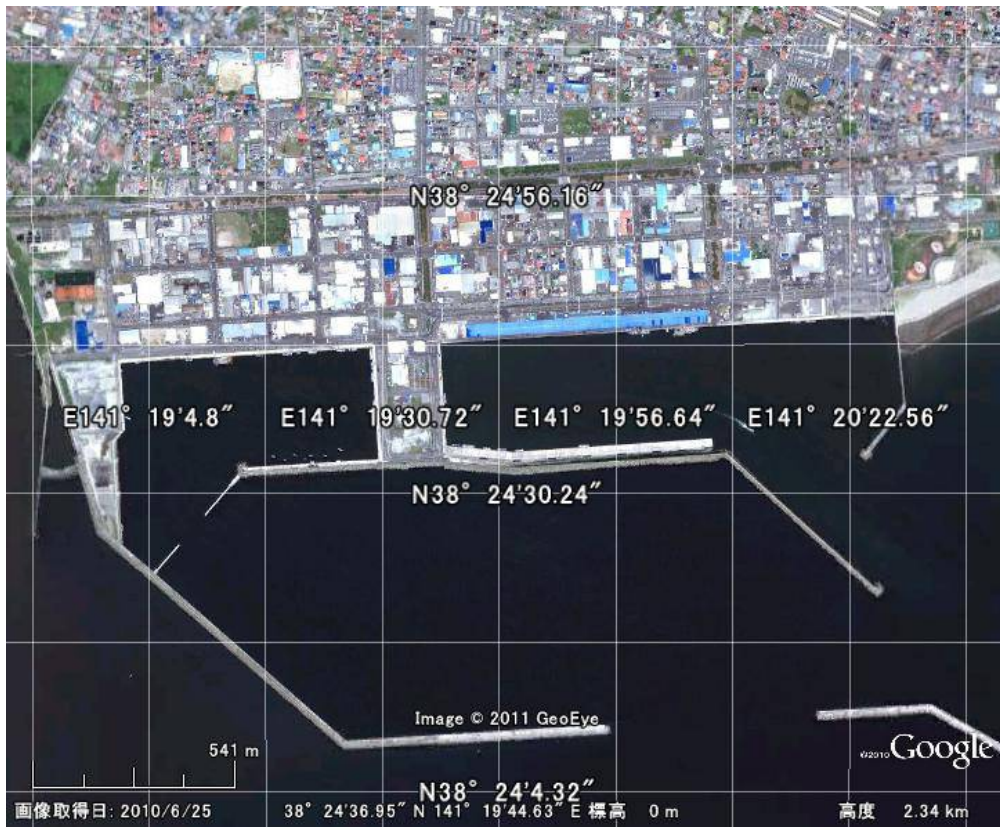
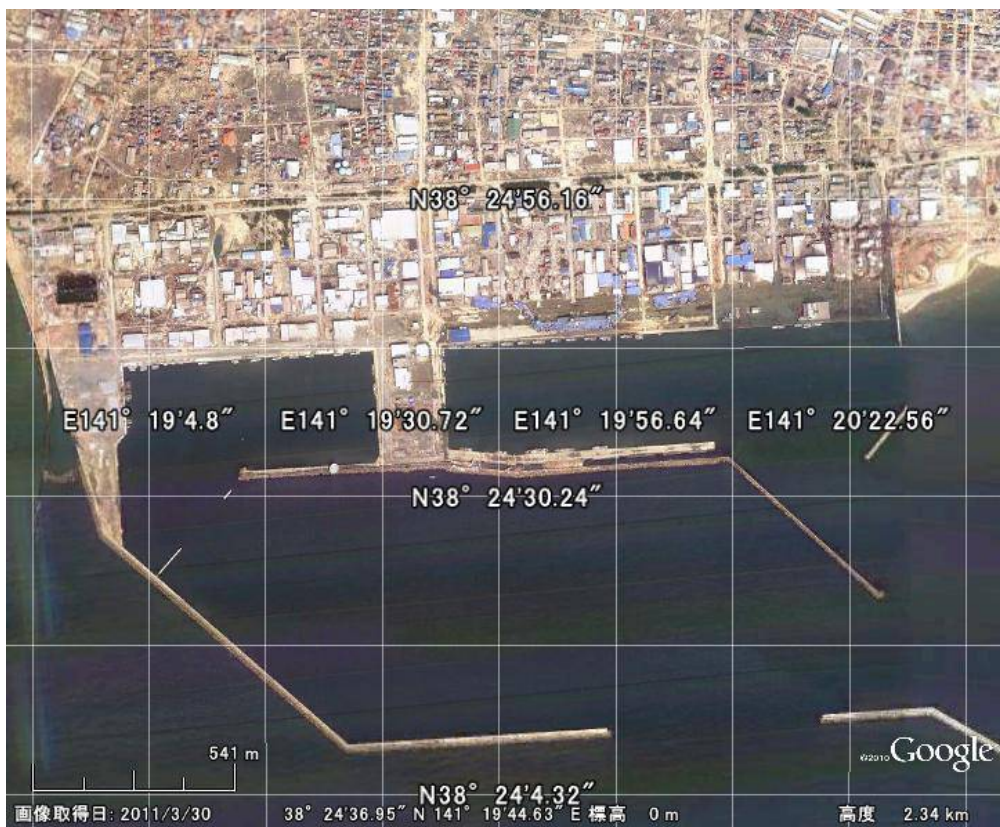
図-8.2 被災前後の石巻漁港（上段：被災前、下段：被災後）*2

石巻漁港は地震と津波の双方の作用により甚大な被災を被った(図-8.2)。今回の調査では外郭施設と係留施設を中心に代表的な被災箇所として表-8.1、図-8.3に示す5箇所を選定し、被災の実態とその仕組みの検討を行った。

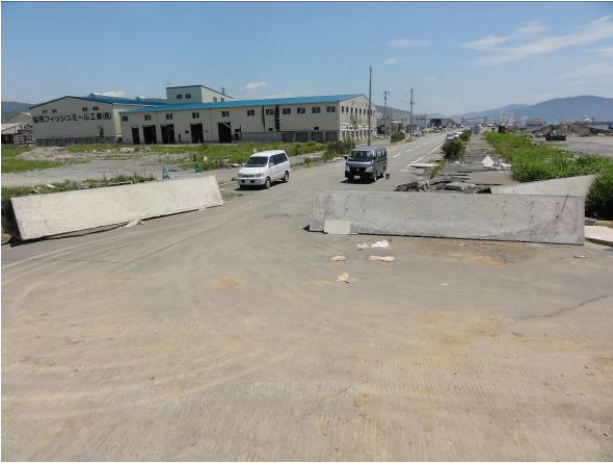
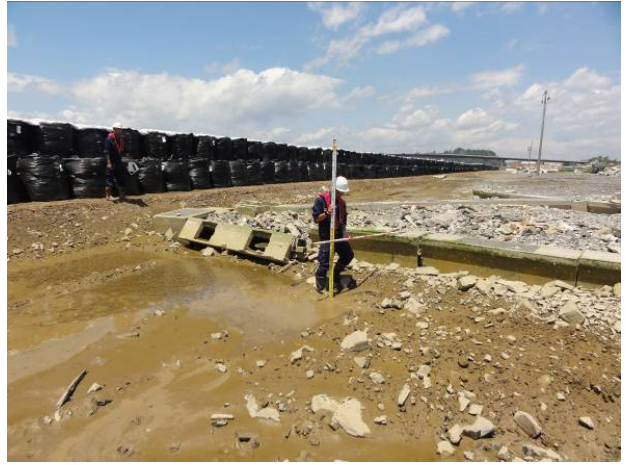
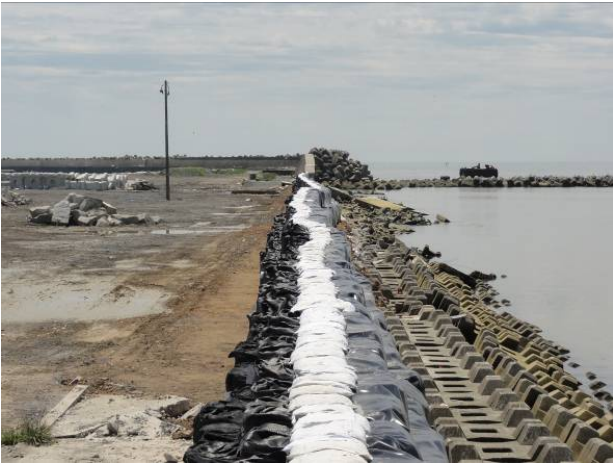
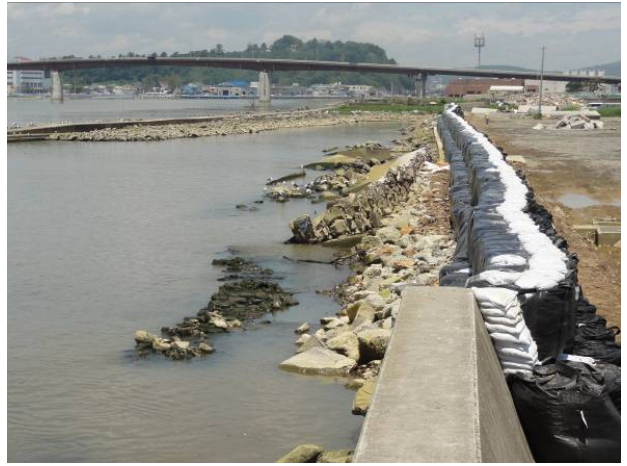
図-8.4 西護岸周辺の被災状況

西護岸北側の最上流部では護岸下部には被災は見られなかったものの、コンクリートの継目を境とする上部堤体の漁港内(東方向)への飛散が認められた(図-8.4 上段)。ここでは用心鉄筋が上方に抜けた状況が確認されており、津波による浮力・揚圧力の作用により上部工が被災を受けたことが推測される。また、最上流部を除く上流部では護岸下部を含む堤体が漁港の内側に倒壊していた。この上流部での被災は押し波時に発生したものと推察される。一方、護岸の中間部から下流部では護岸下部を含むほぼ全堤体が消失していた。被災直後に撮影された映像から堤体は川側(西側)に倒壊・飛散していたことが確認されており、中間部から下流部までの被災は引き波時に発生したことが推測される。また、中間部の南側から下流部にかけては護岸前(川側)の根固工が損壊しており、護岸の背後地に大きな洗掘が認められた(図-8.4 上段)。なお、本調査時には既に応急工事により被災区間に土のうが積みれるとともに周辺の洗掘部分の埋め戻しも行われ

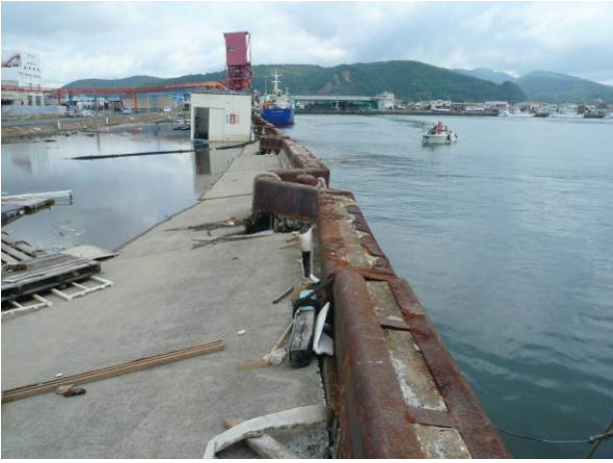
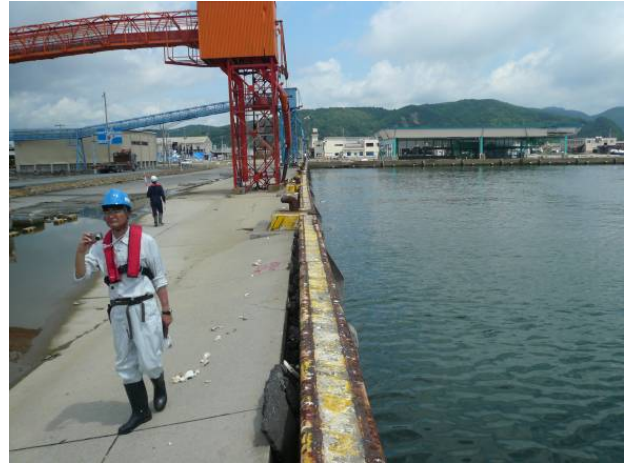
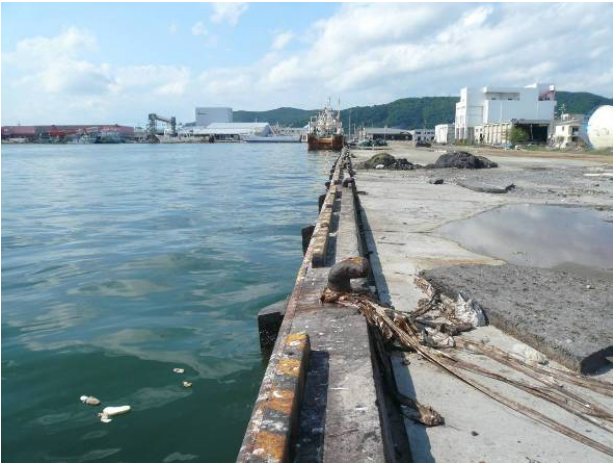
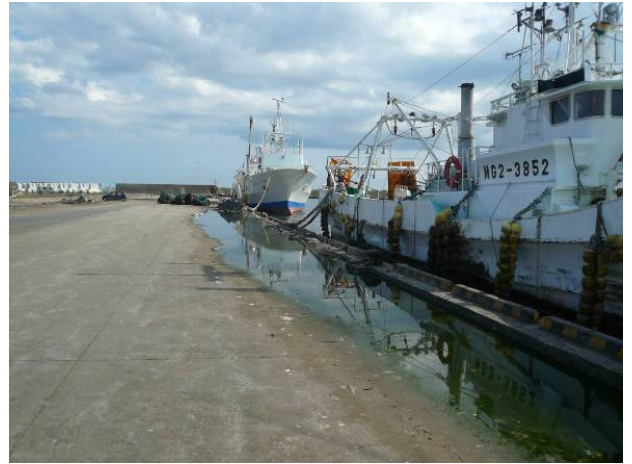
図-8.11 西防波堤（I区）背後の-7.0m岸壁周辺の被災状況

調査時における西防波堤（区）背後の-7.0m岸壁（図-8.10）周辺の被災状況を図-8.11に示す。西防波堤は消波ブロック被覆堤として整備されたが、その港内側に直立消波ブロック（航波による反波の低減が設置目的であると考えられる）が置かれ、さらにその背後に栈橋式岸壁（場所により断面形状は異なり、一部では軟弱地盤対策が施されている）が配置されている。本調査時には栈橋の港内側法線に特に損傷は認められず、岸壁前面の水深も計画水深と比較して大きないはなく係船可能な状態であった。一方、栈橋の防波堤側では不等沈下が発生しており、栈橋の先端部（東端）でも沈下が見られた。また、岸壁上のほとんどの街灯が津波の流れにより大きく曲がっている様子が確認された。これら街灯の傾斜方向は概ね北西方向であったが、一部には港外方向のものや破断したものも存在した。さらに、直立消波ブロックについては東側の先端部では大きな変状が見られなかったものの、西側では法線のずれや最大1m程度の港内側への傾斜が認められた。他方、防波堤については特に大きな損傷は認められず、消波ブロックの港内側への転落が1つ確認されただけであった。この西防波堤および背後の-7.0m岸壁に特に大きな損傷が見られなかったことは、図-8.7に示す3次元サイドスキャンソナーによる海底地形測量結果からもわかる。なお、防波堤の天端上に瓦礫が集積している西側区間（漁船も打ち上げられていた）とそうでない東側区間が確認された。

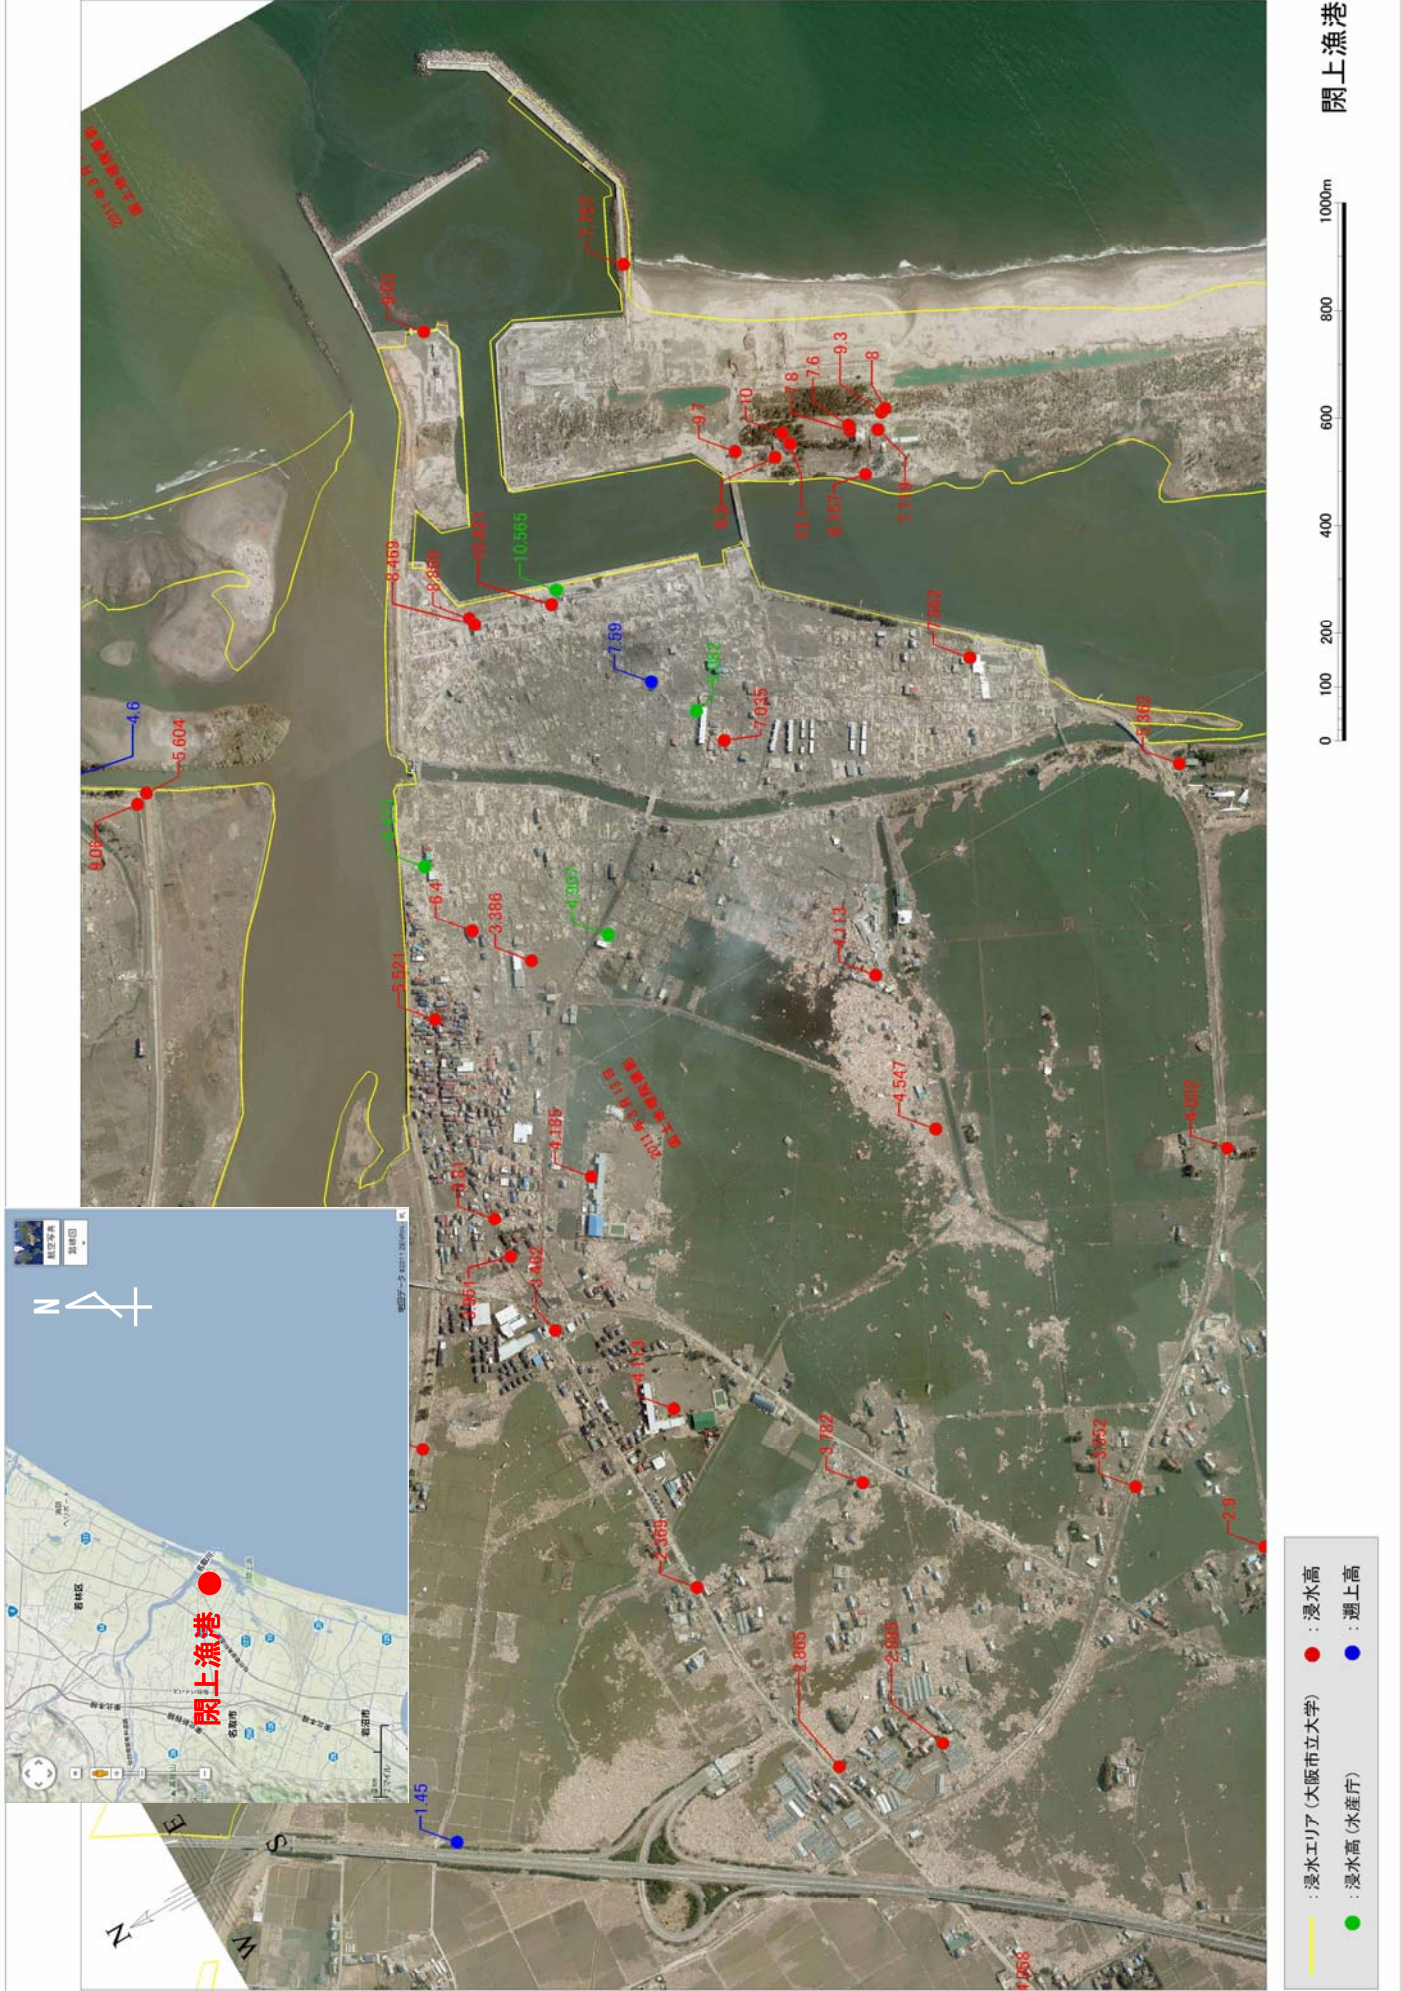
図-9.1 関上漁港周辺の津波痕跡高*1

宮城県南部沿岸での浸水高は宮城県北部や岩手県のそれと比較すると小さいものの、砂浜域に立地する閑上漁港周辺では最大で約10mにも達している(図-9.1)。また、海岸線の背後ではなだらかな地形が続くことから、内陸側の広範囲に渡って津波による壊滅的被害を被った。図からは太平洋に面した閑上浜で大きな浸水高が記されており、陸側に進むにつれて小さくなる傾向が認められる。閑上漁港の魚市場では約10mの浸水高が確認されており、航路に沿って津波が侵入してきたことが推察される。

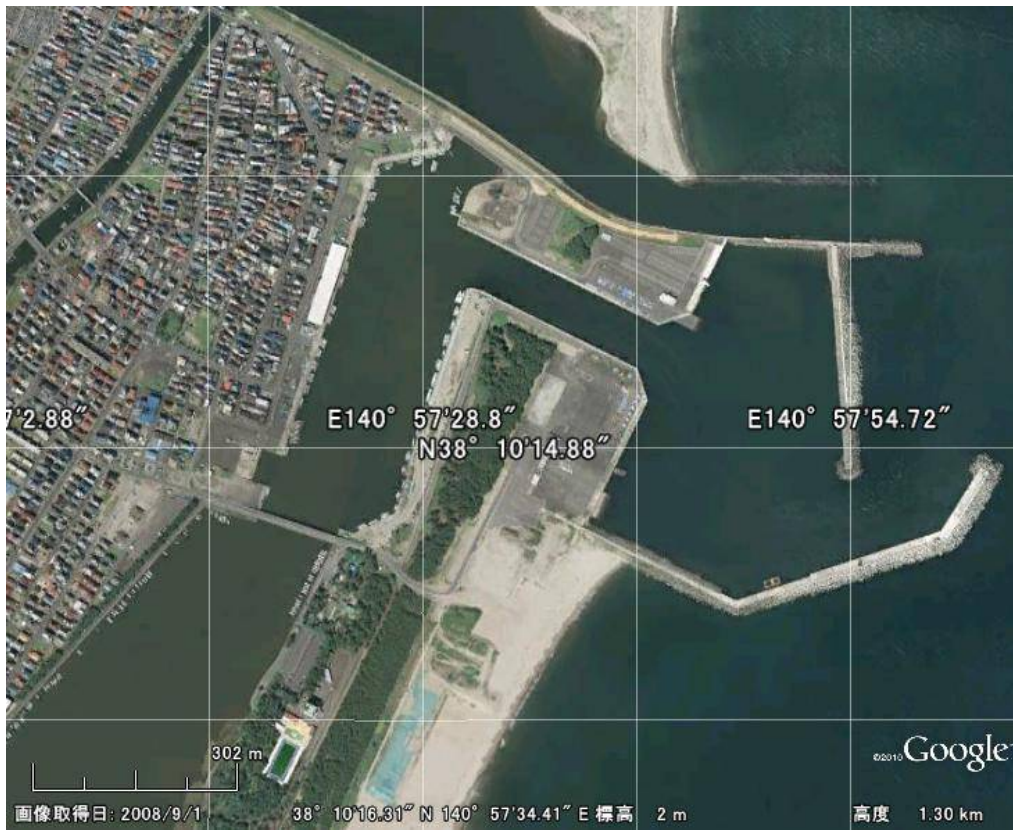
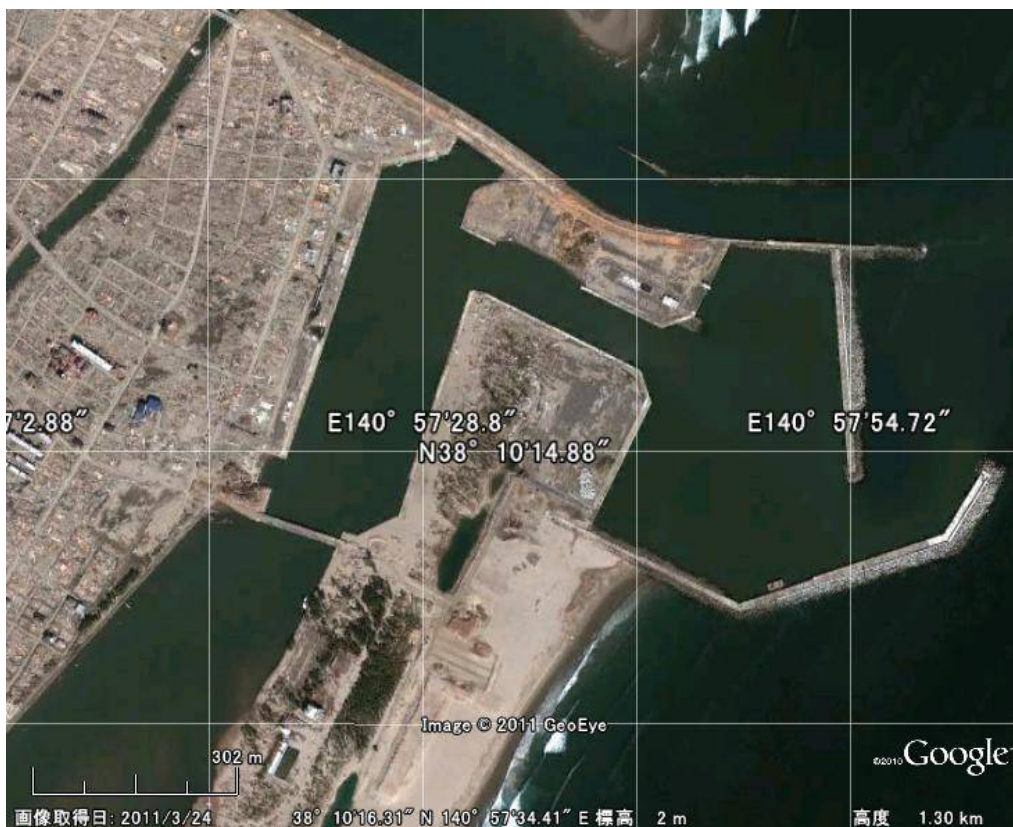
図-9.2 被災前後の関上漁港（上段：被災前、下段：被災後）*2

閑上漁港では防波堤に特に大きな損傷は見受けられなかったものの、港内の護岸や岸壁などでは被災が確認された(図-9.2)。そこで本調査では代表的な被災箇所として表-9.1、図-9.3に示す5箇所を選定し、被災の実態とその仕組みの検討を行った。また、漁港の横を流れる名取川の河川堤防などでも被災が確認されたことから追加の調査を行った。

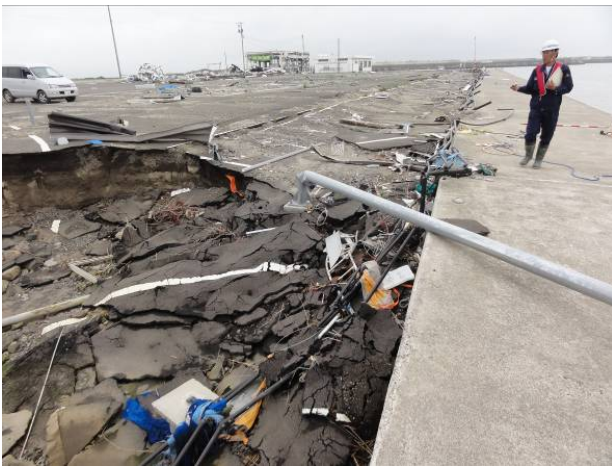
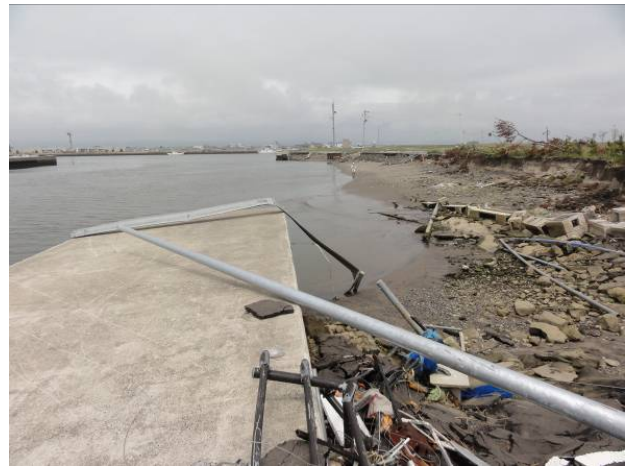
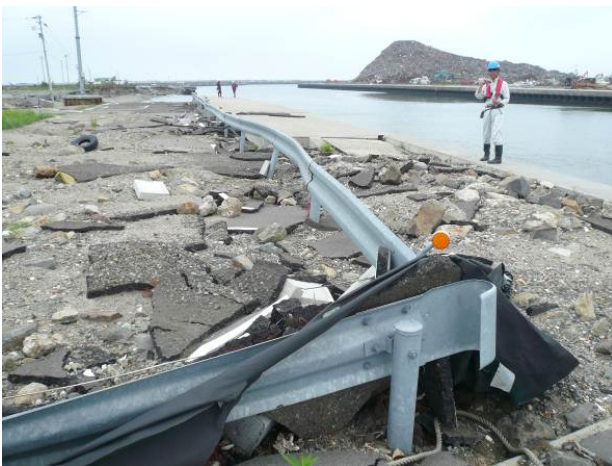
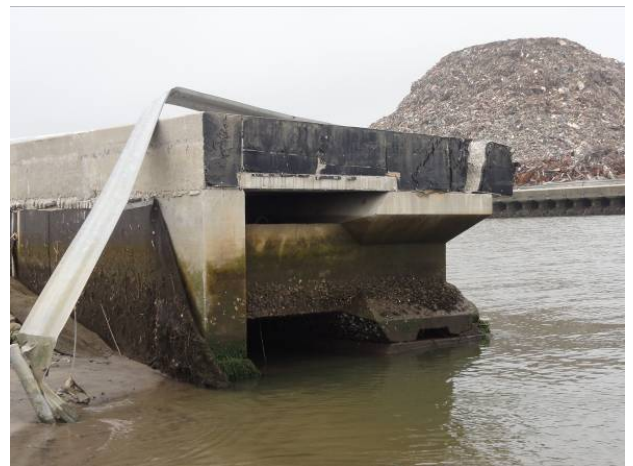
図-9.5 A 護岸周辺の被災状況

調査時におけるA護岸(図-9.4)周辺の被災状況を図-9.5に示す。A護岸(施設延長367.2m)のうち中央の一部区間(被災延長143.6m)では直立消波ブロックの消失が認められた。最下部の直立消波ブロックの有無は目視確認できなかったものの、3段積みの直立消波ブロックすべてが津波により流出した可能性が考えられた。これらの直立消波ブロックは周辺で確認できなかったことから、港内の水面下に散らばっているものと推測される。一方、消失した護岸背後の臨港道路や場のアスファルト舗装では大規模な洗掘が見られた。護岸の本体工は海側(航路側)に傾斜し、背後地では地盤沈下も認められた。また、被災区間から1~2スパン離れたコンクリート部に津波の強い流れに起因すると推測される多少の水平変位(角部にヒビ)が見受けられた。さらに、港奥側の端部でも津波が原因と推察される多少の変位や段差が発生していた。護岸の背後地では側溝などが港奥側に多数飛散している様子も確認された。

A護岸の直立消波ブロックの被災メカニズムとしては①津波により河川堤防が破堤して名取川から漁港内に津波が流入し、直立消波ブロックに強い流れが作用して流出した、②北防波堤を越流した津波が漁港内に流入し、強い流れにより直立消波ブロックが流出したなどのいくつかのシナリオが推定される。現地では電柱や木などの倒壊方向から津波の流れの方向が推測できることもあり、津波の再現計を実施することにより詳細な検討を進めていくことが重要であると考えられる。

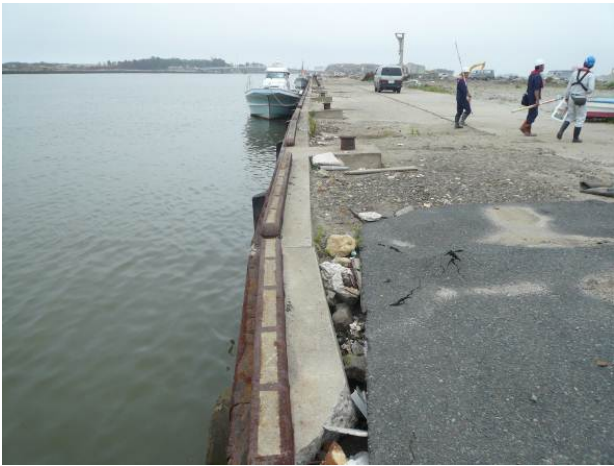
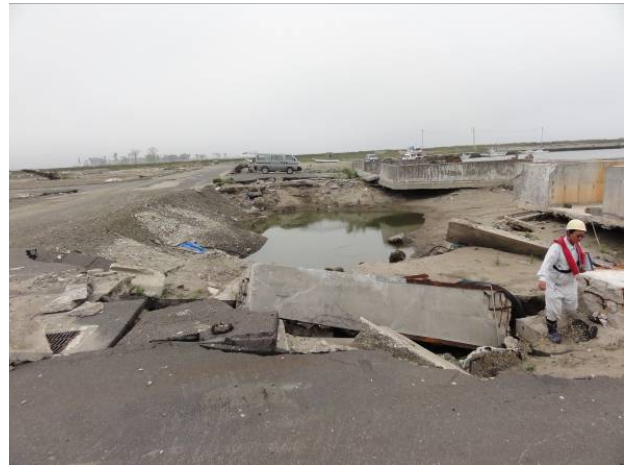
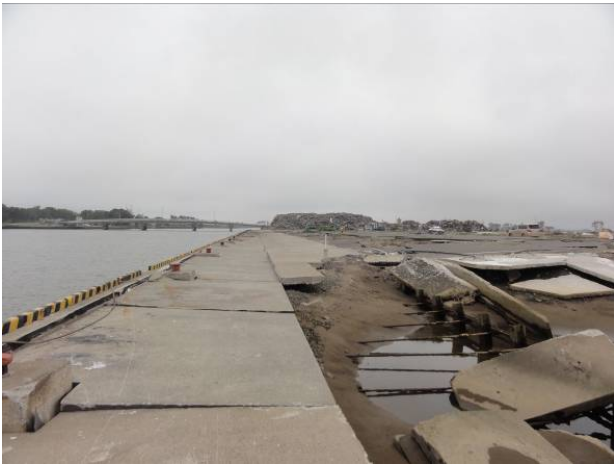
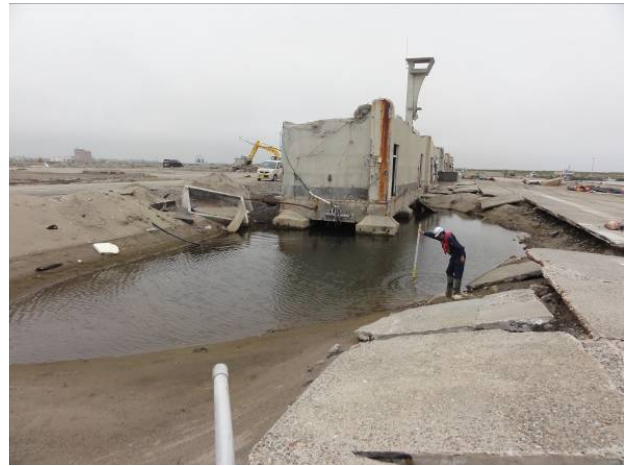
図-9.6 魚市場前-3.5m 岸壁周辺の被災状況

調査時における魚市場前-3.5m岸壁周辺の被災状況を図-9.6に示す。本岸壁構造は魚市場前の120.0m区間が棧橋式(図-9.7)であり、その両隣の北側130.7m区間と南側200.0m区間が普通矢板式となっている。棧橋本体では特に目立った損傷は認められなかったものの、棧橋背後の土留壁のはらみ出しやエプロンの沈下・破損、埋立土の出し、側の破損、渡版の飛散が確認された。また、矢板式岸壁の海側への傾斜や地震の影響によるものと推察されるエプロン舗装の沈下・破損が見られた。特に、魚市場の両サイド近辺(棧橋式から矢板式に変わる場所)ではエプロンや漁港施設の崩壊、地盤沈下、大規模な洗掘が顕著に認められた。魚市場の北側では給施設の周辺がほぼ壊滅しており、他方の南側ではエプロンが損壊・消失していた。さらに、洗掘や出しにより矢板の控え工上部が露出(タイロッドは破断しておらず岸壁のはらみ出しは小さい)していた。魚市場の建物2階では崩壊が見られ、津波の作用流体力や船などの衝突により発生したものと推測される。

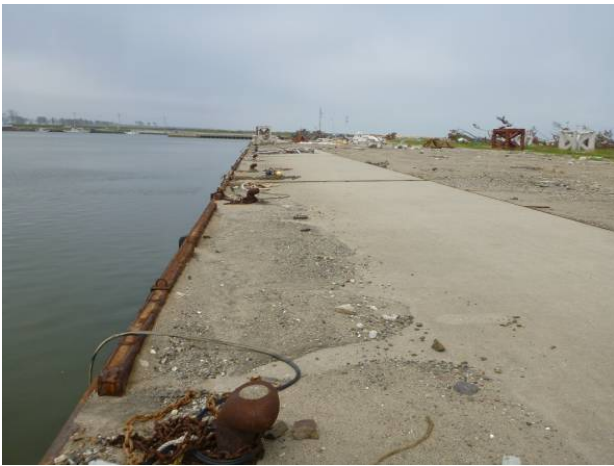
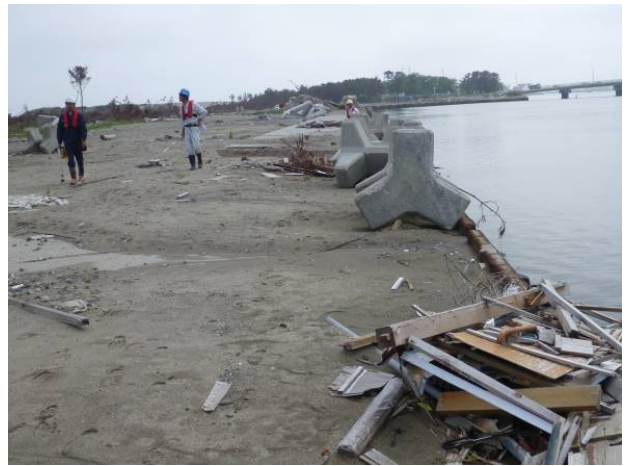
図-9.8 -3.5m 岸壁周辺の被災状況

調査時における-3.5m岸壁周辺の被災状況を図-9.8に示す。普通矢板式と棧橋式(図-9.9)により構成される本岸壁では特に大きな変状は見られなかった。しかし、岸壁の北端では海底から岸壁天端までが8.5m計測されたにもかかわらず、南端でのそれは3.6m、中央では3.4mしかなかった。岸壁水深が浅くなった主な原因としては地震による地盤沈下や津波による砂による

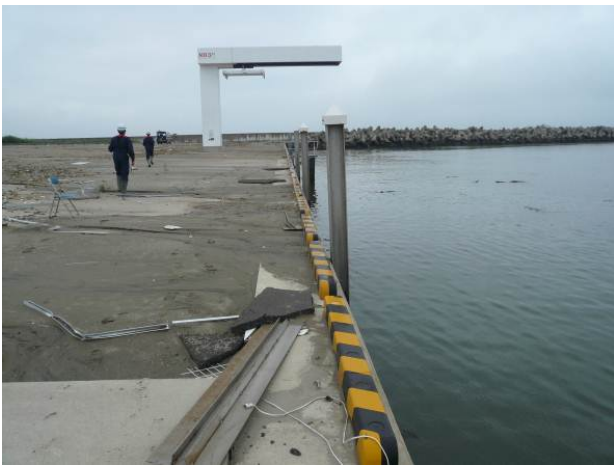
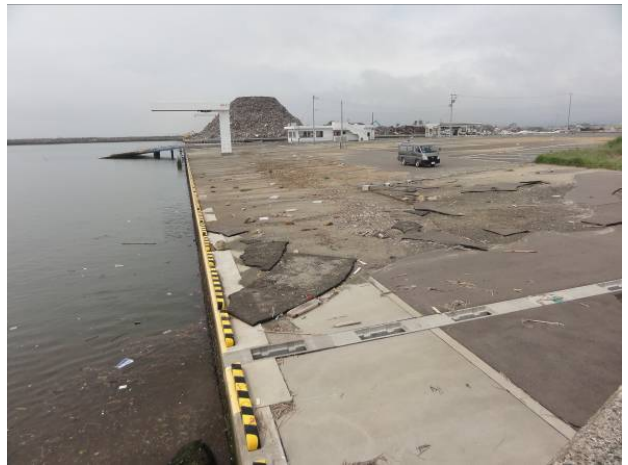
図-9.10 -3.0m 岸壁周辺の被災状況

調査時における-3.0m 岸壁周辺の被災状況を図-9.10 に示す。ここは閑上フッシャーリーナ（漁船とプレジャーボートの利用調整を目的に整備されたプレジャーボート用施設）として使用されていた。単塊式および普通矢板式（図-9.11）により構成される本岸壁では特に大きな変状は見られなかった（浮棧橋部は確認できず）。しかし、海底から岸壁天端までが岸壁の南端で4.4m、中央付近2箇所それぞれ4.5m、4.2mしか計測されず浅くなっていたことが確認された。この原因としては先の-3.5m 岸壁で述べた理と同様に地震による地盤沈下や津波による砂によるものと推察される。
