平成24年3月

東日本大震災による漁港施設の 地震・津波被害に関する調査報告 (第1報)

独立行政法人
水産総合研究センター

独立行政法人 水産総合研究センター 水産工学研究所

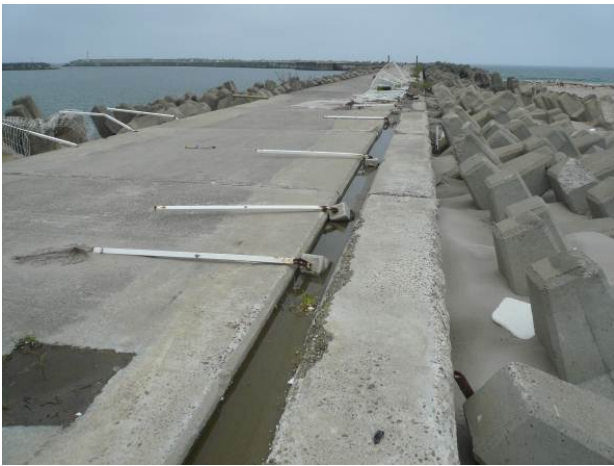
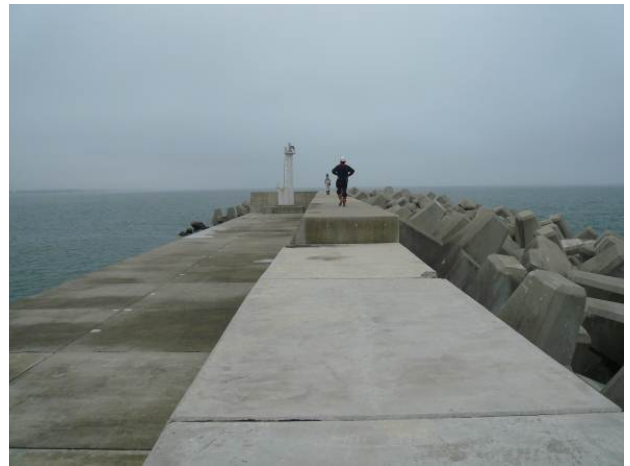
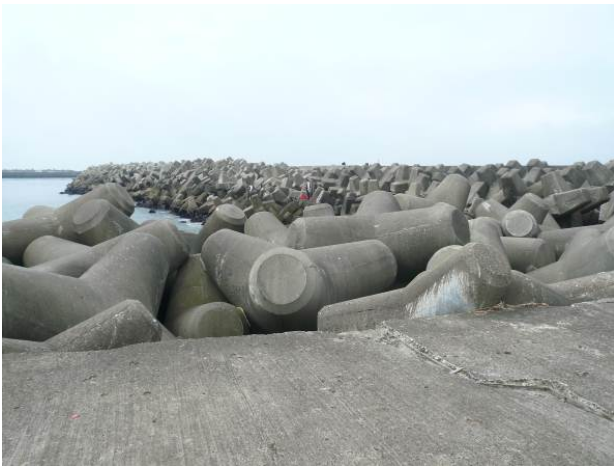
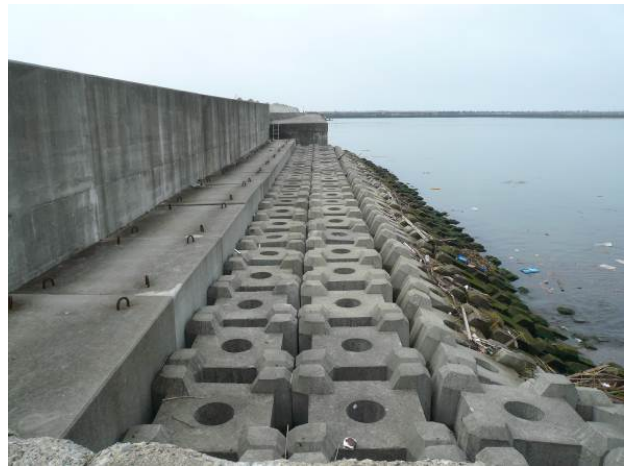
調査時における南防波堤・北防波堤周辺の被災状況を図-9.15 に示す。南防波堤・北防波堤はともに消波ブロック被覆堤として整備されたものであるが、両方ともに本体工に特に大きな損傷は見られなかった。また、消波ブロックおよび被覆ブロックの沈下や損傷も顕著には認められなかった。この理としては両防波堤に津波が来襲した際の作用流体力が設計波（波を対象とする30年確率波）の作用流体力を下回ったためであると考えられる。しかし、設計波は沖波元でも波高6mであり、図-9.1に示した閑上漁港周辺の津波浸水高から断すると両防波堤に作用した津波の波高はこれを大きく超える値であったことが推察される。波と津波の違いや防波堤の設置水深、周辺地形の影響を考えると波高の大小だけではできないものの、両防波堤が津波に耐えたことの検証は今後の設計法の検討に当たり有用であると言えよう。今後、津波の数値計の実施により施設の耐波安定性に関する詳細な検討を進めていくことが重要と考える。

図-9.15 南防波堤・北防波堤の被災状況
(上段：南防波堤、下段：北防波堤)

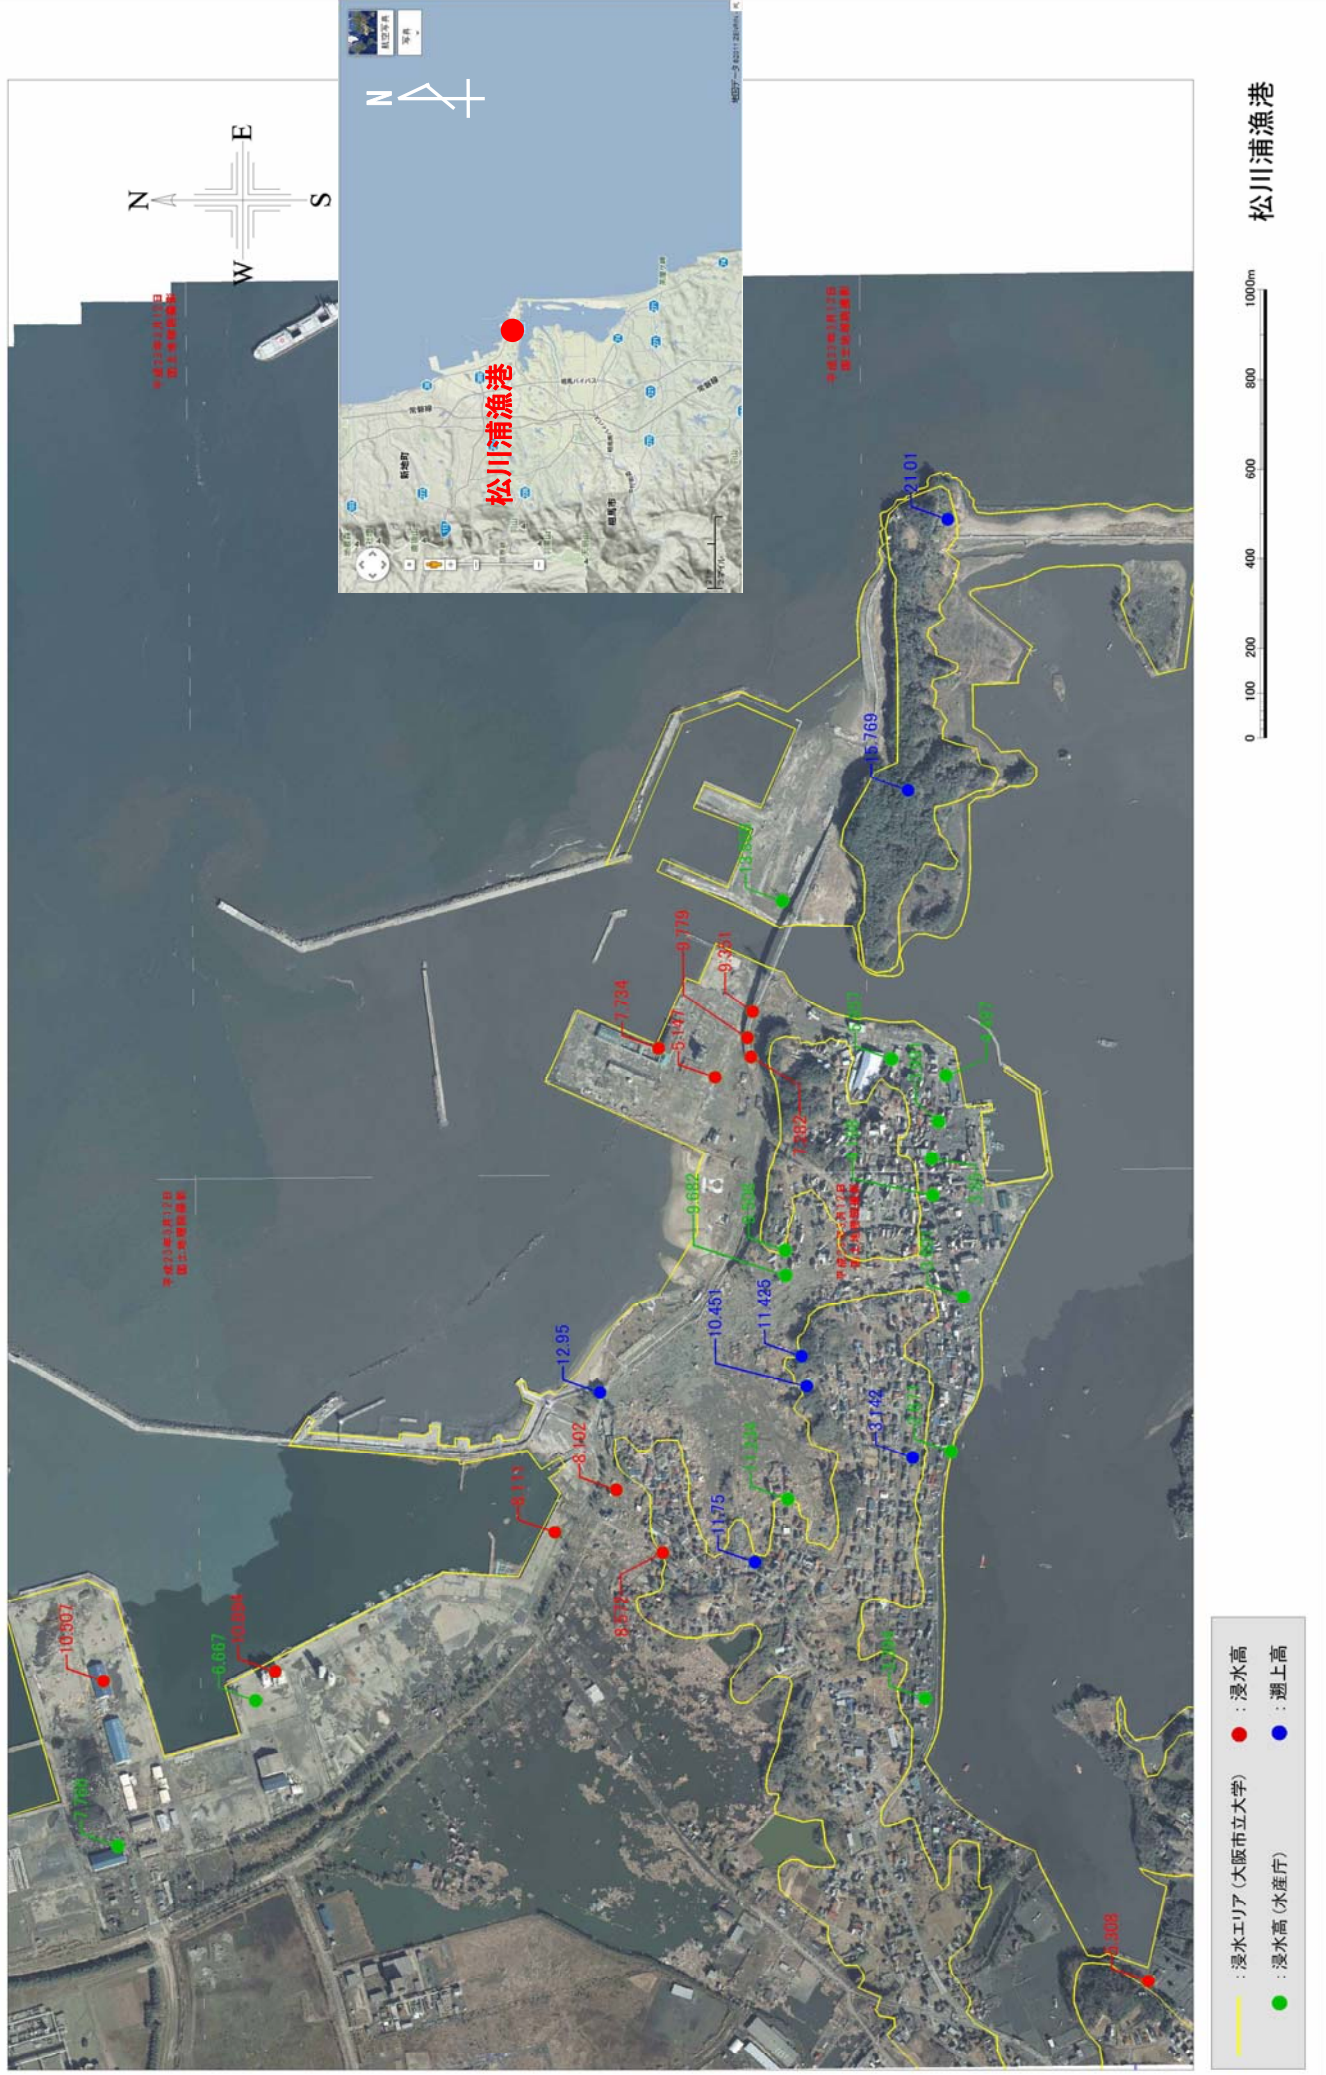
松川浦漁港における津波浸水高（遡上高）は最大で約10mを記しており、漁港周辺でも比較的大きい傾向が見られる（図-10.1）。松川浦漁港の北部に位置する相港の背後地でも最大で10m程の浸水高が確認されている。また、松川浦内（浸水高3.4～4.5m程度）と太平洋側の漁港背後地（で浸水高9.5～11.2m程度）では浸水高が大きく異なるという特徴を有する。

図-10.1 松川浦漁港周辺の津波痕跡高*1

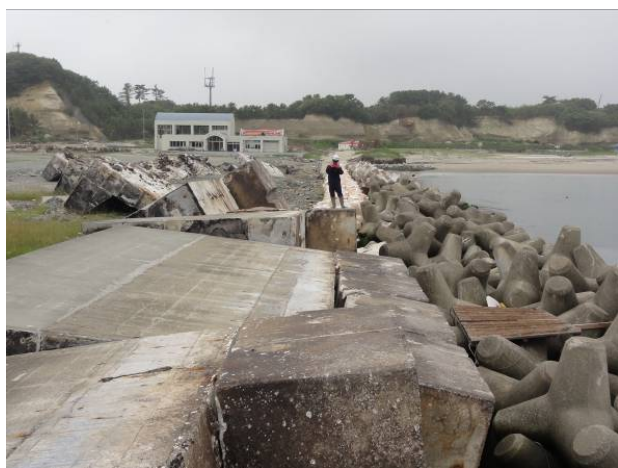
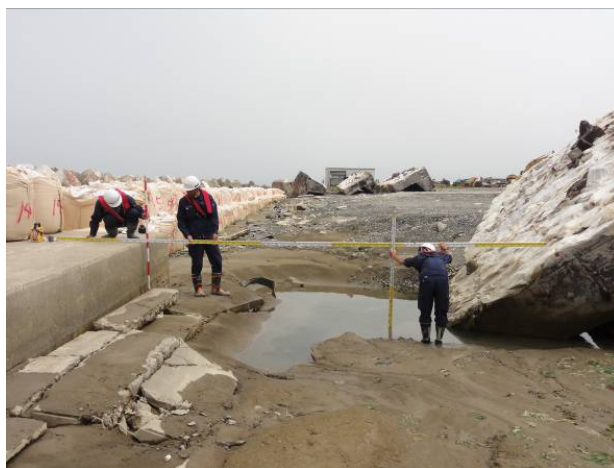
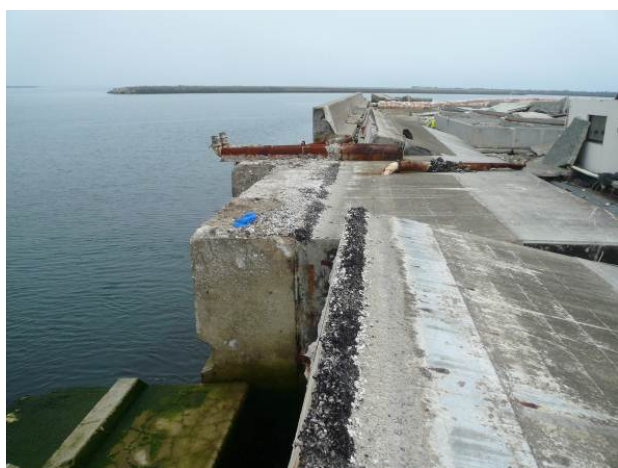
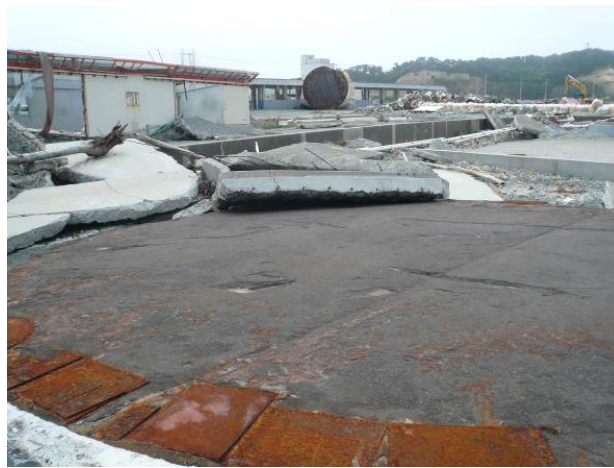
調査時における第4護岸（図-10.4）周辺の被災状況を図-10.5に示す。ブロック積式構造の第4護岸では護岸中央から広範囲にわたり堤体の用地側（西側）への飛散・転倒が確認された。被災区間のうち陸側（南西側）では主に上部工の飛散が、他方の海側（北東側）では下部工を含めた堤体の転倒が多く確認された。後者の区間では下部の方塊ブロックと合わせて転倒したものや下部工を残して上部工のみ転倒したものが混在して見られた。また、護岸背後の漁港施設用地が洗掘されており、特に護岸の未被災区間の背後地において大きな洗掘が生じる傾向が認められた。さらに、護岸背後にあったタンクが流出し、タンクの1つは市場建物付近に流されていた。これらのことから津波は隣接する相港方向（北側）から来襲し第4護岸に侵入したものと推察される。その他、護岸前面の被覆ブロックには大きな変状は見られなかった一方で、護岸西に隣接する海岸の離岸堤（消波ブロック）の移動・飛散が確認された。また、護岸から沖に伸びる波除堤

図-10.5 第4護岸周辺の被災状況

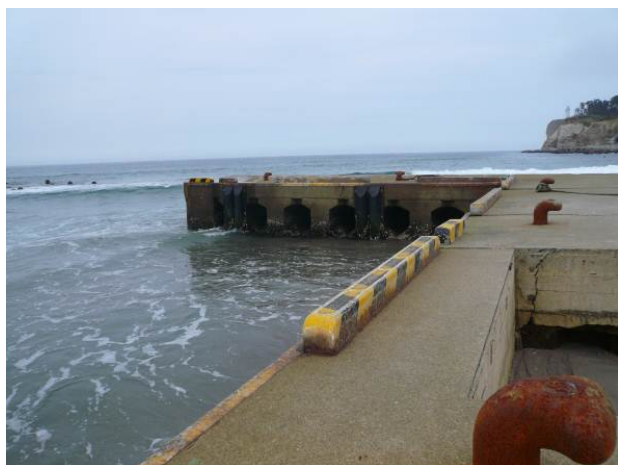
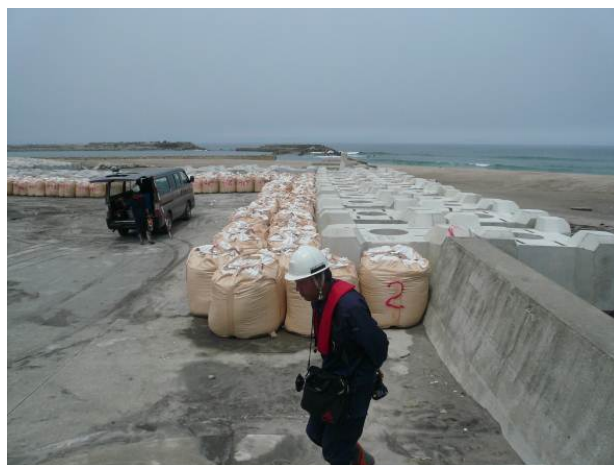
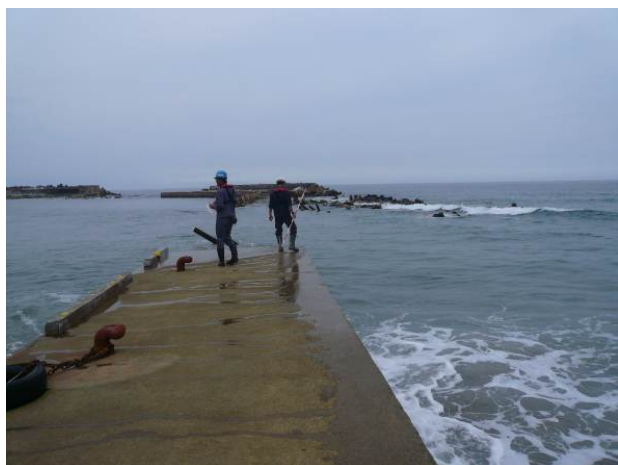
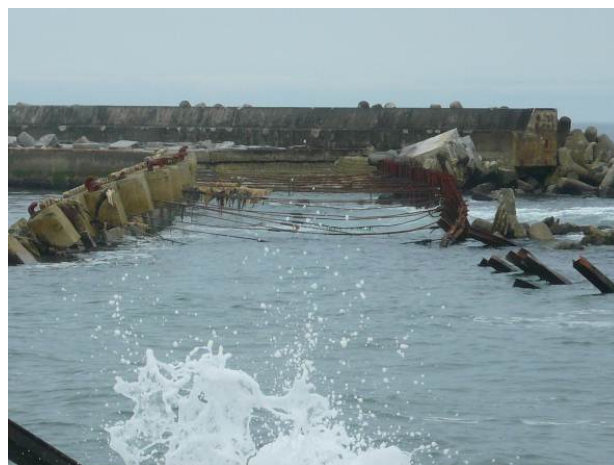
調査時における新南防波堤（図-10.6）から第2護岸までの区間周辺の被災状況を図-10.7に示す。本区間は新南防波堤および第2防波堤（Ⅰ工区、Ⅱ工区）（図-10.8下図）、第1防波堤（Ⅰ工区、Ⅱ工区）（図-10.8上図）、防波護岸、第2護岸により構成される。まず、南防波堤との接続部付近の新南防波堤では消波ブロック被覆堤の消失や沈下、飛散が確認された。また、第2防波堤（施設延長100.0m）では第1防波堤（施設延長195.0m）側の一部区間を除いて大半は崩壊・消失していた。さらに、防波護岸（施設延長145.0m）から第2護岸（施設延長148.6m）基部付近までは一部を残して崩壊・消失しており、防波護岸の矢板上部工や控え工、タイ材が一部残存し露出している状況が見られた。

き取り調査では津波は東側より来襲したとの証言が得られたが、これらの被災状況からも東側から侵入した津波により被災を受けたことが推察される。また、図-10.9に示す3次元サイドスキャンソナーによる海底地形測量結果からは被災区間からの土砂流入などで-3.0m地内が浅くなっていることがわかる。なお、調査時には護岸の被災区間の一部において被覆ブロックや土のうを配置した応急工事が実施されていた。

図-10.7 新南防波堤から第2護岸までの区間周辺の被災状況

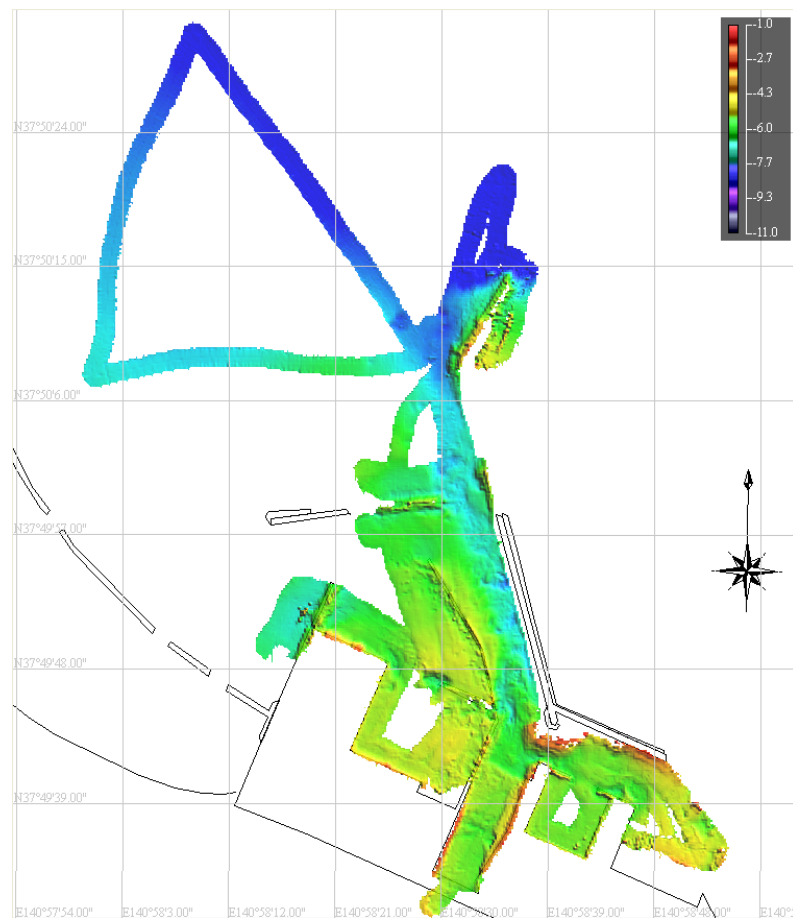
図-10.9 3次元サイドスキャンソナーによる海底地形測量結果（速報）

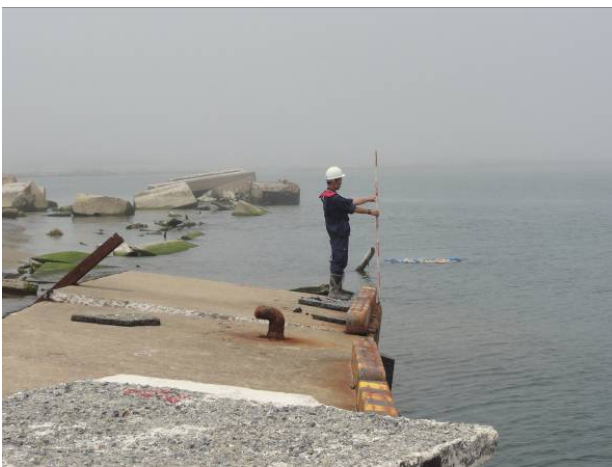
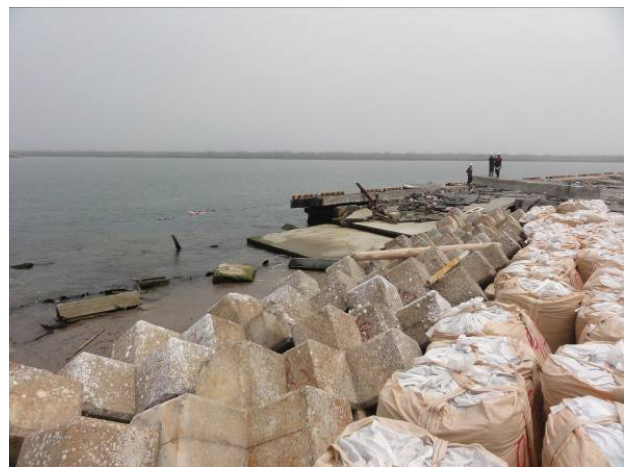
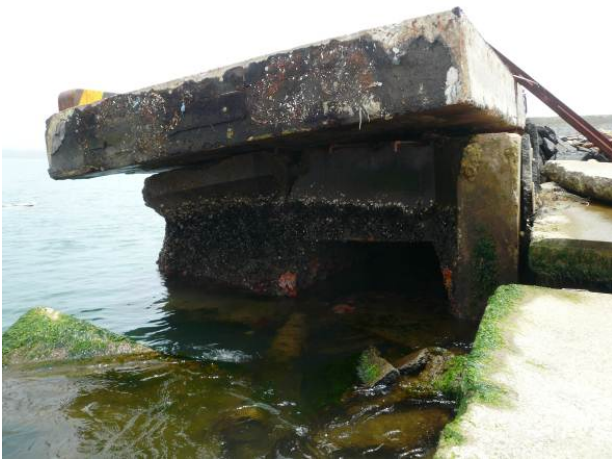
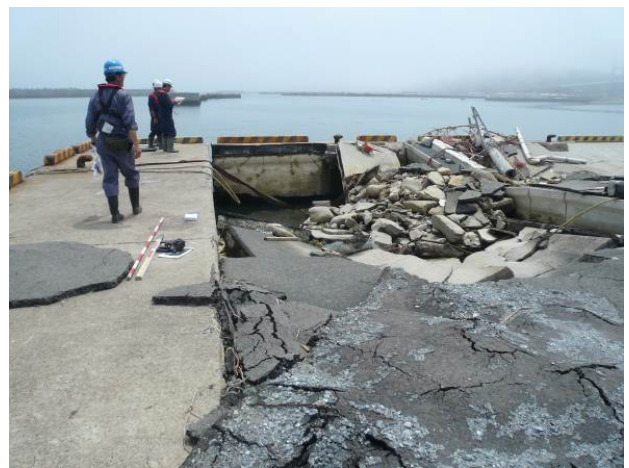
調査時における-4.0m岸壁（図-10.10）周辺の被災状況を図-10.11に示す。直立消波ブロック4段積みにより構成される本岸壁では広範囲にわたる本土工やエプロン舗装の破損・流出に加えて、裏込材や埋立土の流出が認められた。このうち護岸と波除堤が接合する岸壁の西端では端部を中心に護岸や波除堤、岸壁の崩壊や転倒、飛散が見られた。また、岸壁東側の2.3程度の区間では直立消波ブロックが消失（飛散場所は不明）しており、背後の漁港施設用地は津波により大規模にり取られていた。さらに、岸壁の残存区間の東側隅角部では本土工が残存していたものの、一部エプロンが崩壊するとともに裏込材や埋立材も流出し、下

图-10.11 -4.0m 岸壁周辺の被災状況

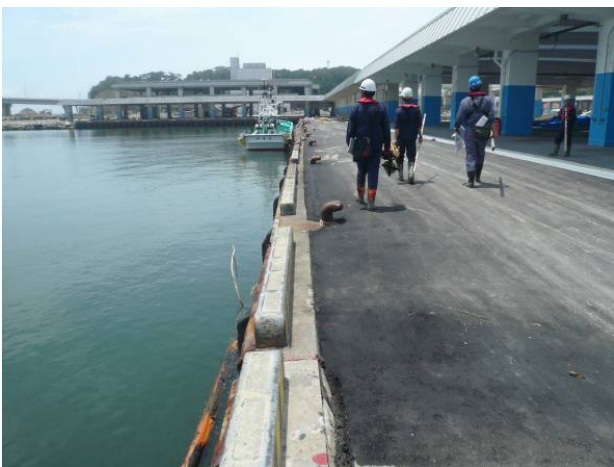
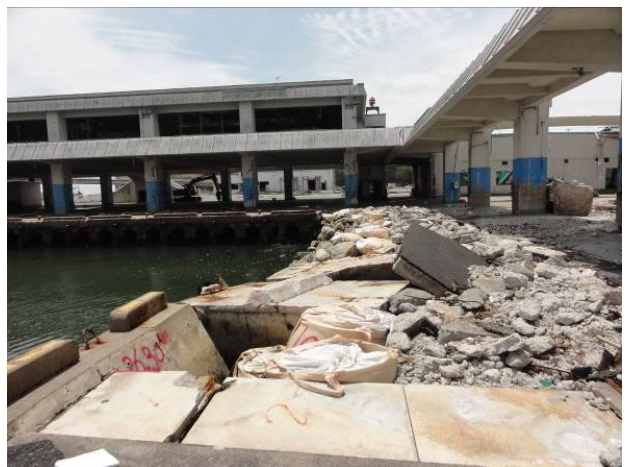
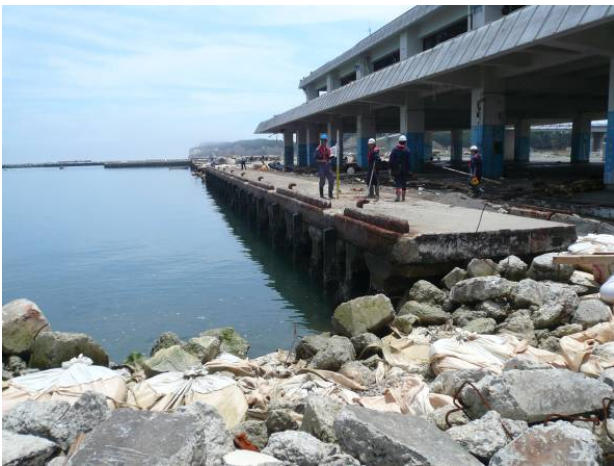
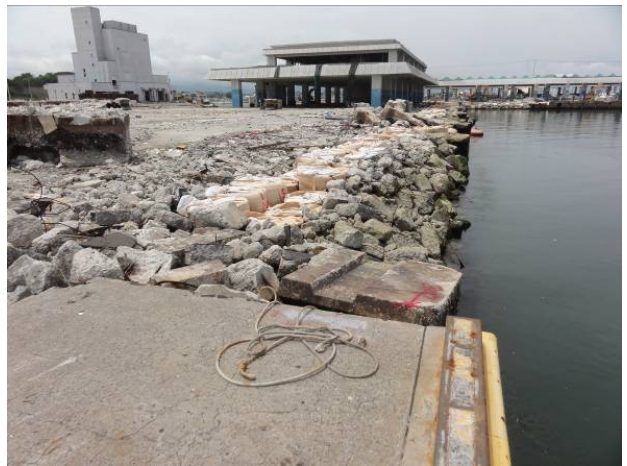
調査時における-3.0m 第4岸壁(図-10.12)周辺の被災状況を図-10.13に示す(アスファルト舗装やグレーチングは補修され、市場建物も修復工事中であった)。L字を成す本岸壁構造は頭部の東側はL型ブロック式(隅角部のみ直立消波ブロック式)であり、地の南側は直立消波ブロックの4段積みとなっている。このうちL型ブロック式岸壁では多少のはらみ出しが見られたものの、係船に際し特に支は生じないようであった。また、L字を成す岸壁隅角部にある直立消波ブロック式の21.6m区間は崩壊しており、ボックスカルバートが残存する付近から隅角部までを土のうやコンクリート殻などを使って応急工事を実施していた。さらに、地奥の岸壁の一部67.8m区間において直立消波ブロックやエプロンの消失と背後への飛散が見られた。ただし、残存区間の直立消波ブロックには特に大きな損傷は認められず、瓦礫の引き揚げ場所として使用されていた。また、東に隣接する船揚場のコンクリート舗装には大きな被災は見られなかった。

图-10.13 -3.0m 第4岸壁周辺の被災状況

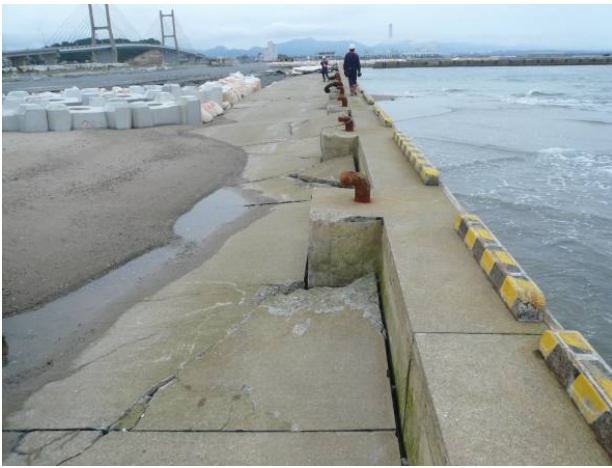
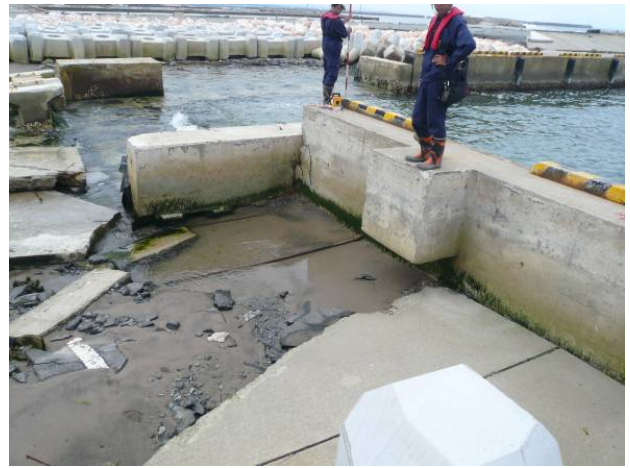
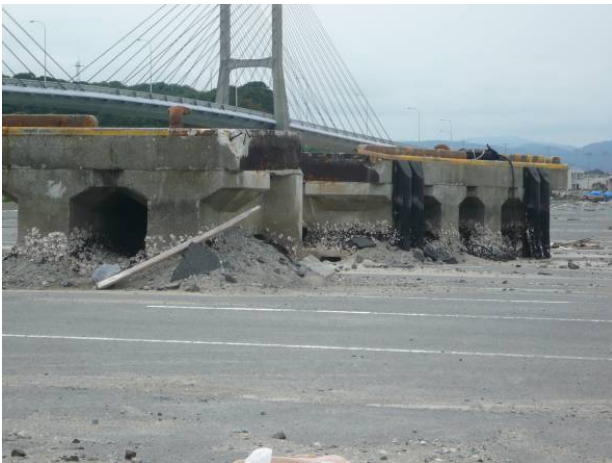
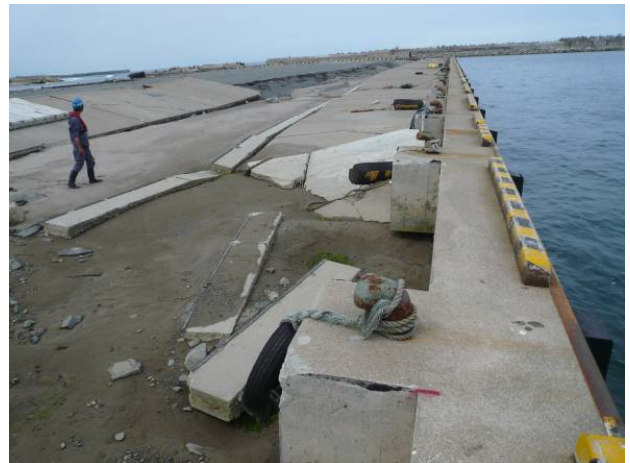
調査時における-3.0m岸壁周辺の被災状況を図-10.14に示す。本施設は東の-3.0m地を囲む普通矢板式(隅角部のみ直立消波ブロック式)岸壁として整備されたものである。まず、東の防波護岸の港内側に当たる-3.0m岸壁工区(施設延長145.0m)の被災度合いが最も大きく、一部を残してほぼ消失していることが確認された。また、地奥の-3.0m岸壁工区(施設延長203.0m)では上部工が海側に傾斜し、エプロンの破損や沈下、流出、裏込材・埋立材の出しが認められた。これは地震による地盤沈下や津波による出しによるものと推察される。本工区ではエプロンのコンクリート舗装とアスファルト舗装の接合部で洗掘が発生し、アスファルト舗装部では直立消波ブロックの飛散も確認された。一方、-3.0m地の両隅角部の直立消波ブロックについては東側隅角部ではほぼすべてが残存していたものの、西側では上部工と最上段の直立消波ブロックの流出や背後への飛散が見受けられた。併せて背後地では大きな洗掘の発生が認められた。さらに、中央頭部の-3.0m岸壁工区(施設延長140.0m)では岸壁のはらみ出しやエプロンの破損・沈下が見られ、これに続く第1護岸(施設延長55.0m)でも岸壁のはらみ出しが確認された。

図-10.14 -3.0m 岸壁周辺の被災状況

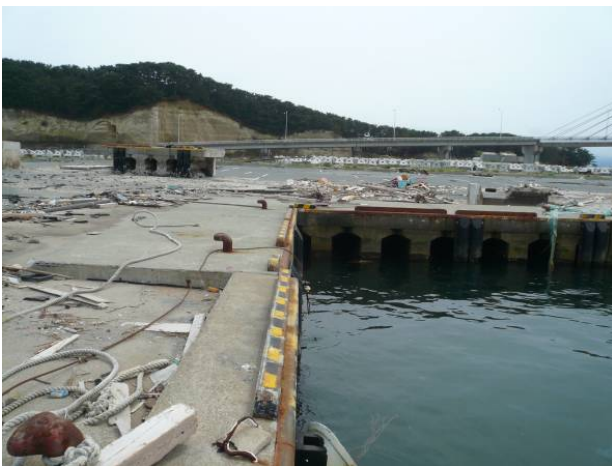
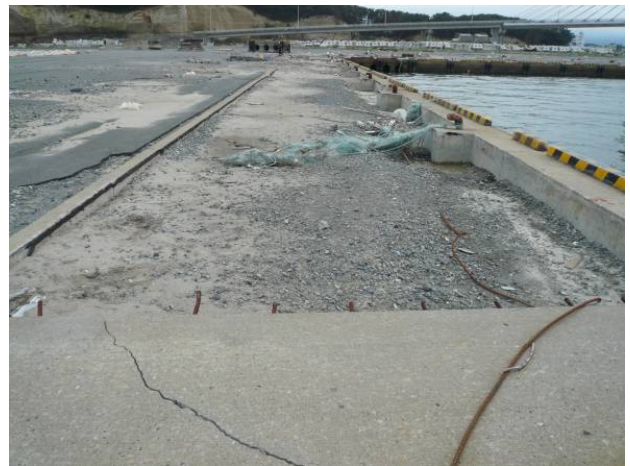
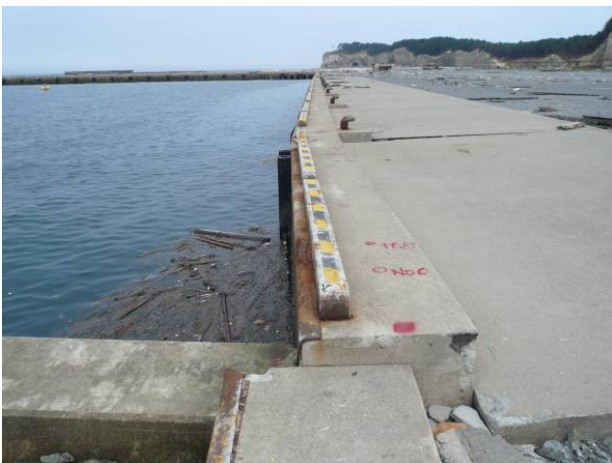
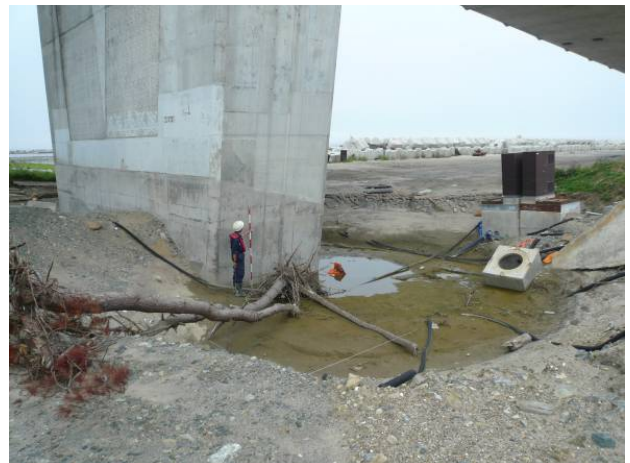
図-10.15に示す。普通矢板式(隅角部のみ直立消波ブロック式)の本岸壁は-3.0m地に隣接する-4.0m地を囲むように整備された。まず、中央頭部の-4.0m岸壁工区(施設延長140.0m)では岸壁のはらみ出しやエプロンの破損・沈下が見られた。併せて中央頭部ではエプロンのコンクリート舗装とアスファルト舗装との接合部を中心に洗掘が確認された。洗掘度合いは中央頭部-3.0m岸壁工区よりも-4.0m岸壁側の方が大きく、-4.0m岸壁側では比較的長い区間にわたりコンクリート版の飛散が見られた。一方、-4.0m地の東側隅角部の被災の程度は小さかった。また、地奥の-4.0m岸壁工区(施設延長145.0m)においても岸壁のはらみ出しやエプロンの沈下、アスファルト舗装の剥離が見受けられた。さらに、本工区の背後では斜張橋の橋部で大規模な洗掘(洗掘深は2.5m程度)の発生が確認されるとともに、橋部周辺の漁港環境整備施設も大きく被災していた。なお、-4.0m地の波除堤は両側ともに流失しており、地西側の護岸先端では大きな洗掘が認められた。-4.0m地の護岸背後の水施設ではインターロッキングが広範囲にわたり剥がれ散している状況が見られた。

図-10.15 -4.0m 岸壁周辺の被災状況

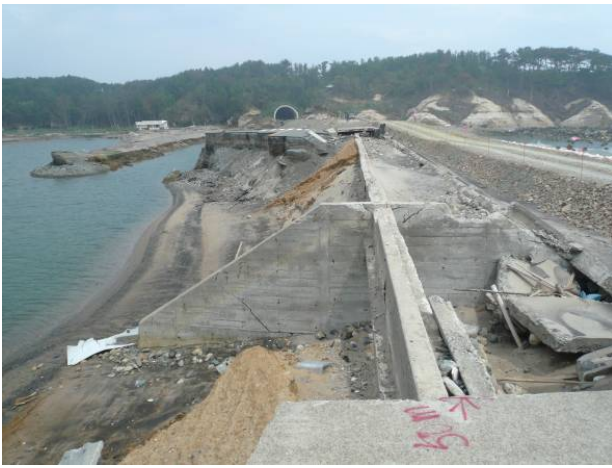
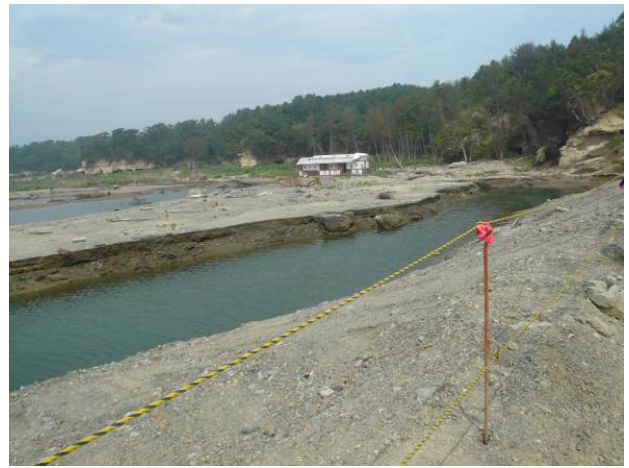
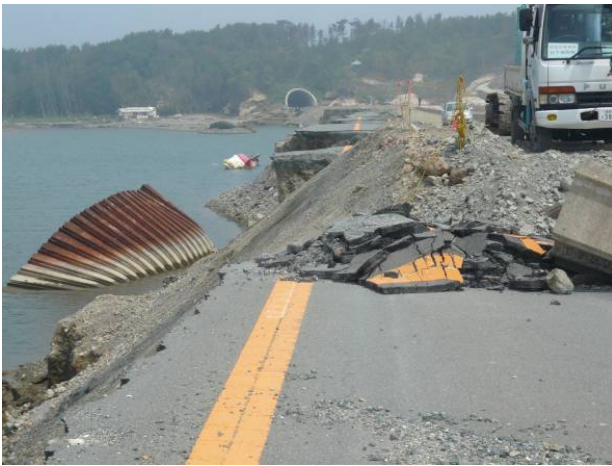
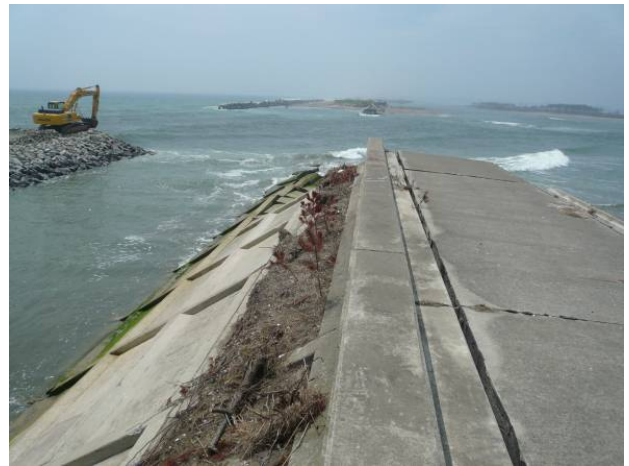
図-10.16 松川浦漁港海岸保全施設（大洲堤防）周辺の被災状況

図-10.16は調査時における松川浦漁港海岸保全施設(大堤防)周辺の被災状況を示したものである。大堤防(施設延長1,243m、天端高D.L.+7.06m、平成4年11月着工、平成7年3月成)は三面張り構造として築造されたものであり、堤防の背後に道路が整備されていた。被災状況としては堤防の背後において大規模な洗掘が発生し、裏法面と道路の崩壊が認められた。ここでは道路護岸を構成する鋼矢板はほぼすべてが消失していた。また、大堤防の破堤区間は約270mに及び、この破堤箇所を通じて太平洋と松川浦内のあいだで海水が流出入する状況であった(松川浦内の環境変化がされる)。ただし、破堤箇所の近辺では表法面や天端の被覆材が一部原形を留めていた。さら

に、表法面の被災が上部だけに留まった区間や堤防の前面にある消波ブロック（離岸堤）の若干の飛散も確認された。なお、調査時には破堤部を ため切るために堤防の海側に石材を投入して仮設道路を建設していた。大 堤防の被災のメカニズムとしてはまず①津波が堤防を越流して裏法面の侵 壊や破損、洗掘が発生し、続いて②堤体内の盛土の侵 壊・流出に波及してゆき、最終的に③表法面が倒壊し破堤に 変わったものと推察される。

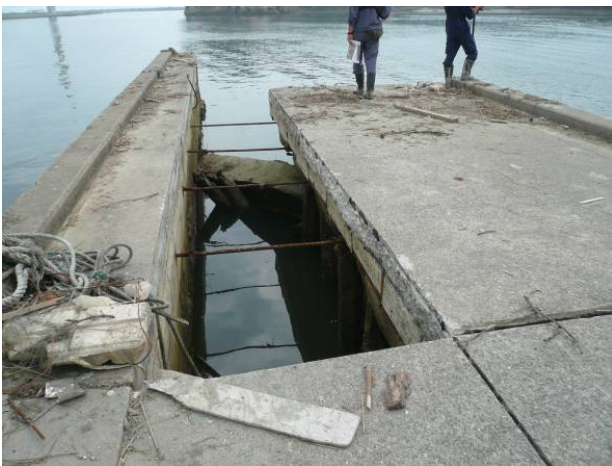
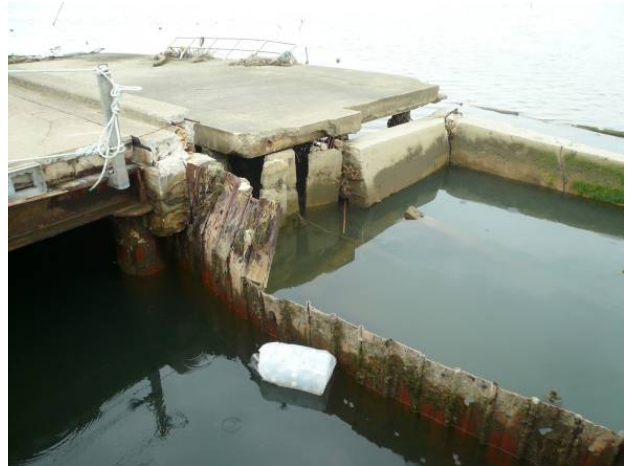
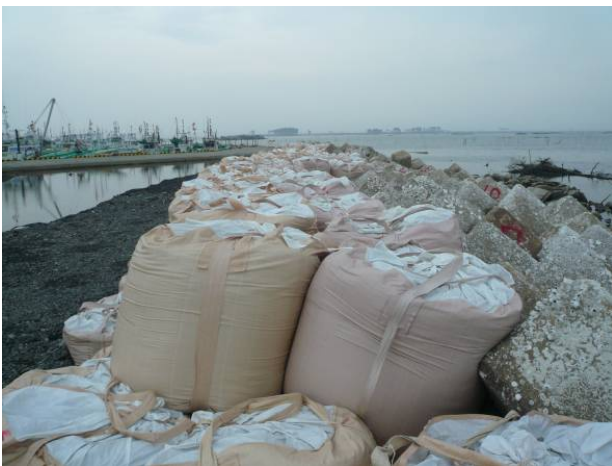
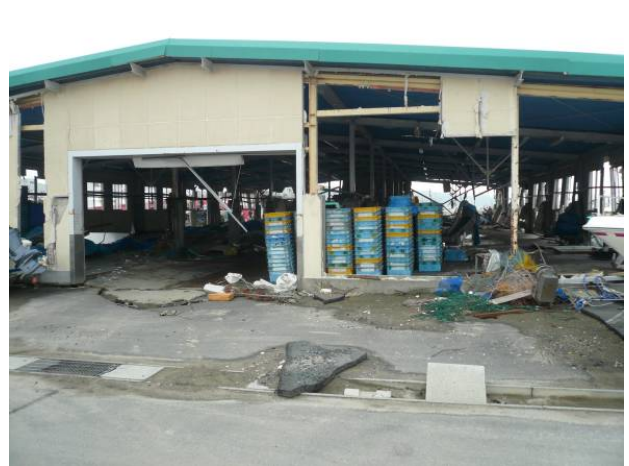
図-10.17 松川浦地区周辺の被災状況

図-10.17は調査時における松川浦地区周辺の被災状況を示したものである。被災箇所は防波堤の先端と中間の2箇所、防波堤の基部に接する護岸部で確認された。このうち防波堤の先端は灯台も含めて倒壊・流出したことが確認された（福島県水産試験場相 支場で撮影されたビデオ映像からも確認できる）。また、防波堤の中間位置で被災した2箇所では天端のコンクリートの流出と角部の破損が見られた。さらに、護岸部では護岸の倒壊や背後の埋立土の流出が認められた。ビデオ映像では港内外の流速差が大きいように見え、強い港外側の流れにより洗掘を受けて施設が被災したことが推測される。なお、当地区の基本施設の損傷度合いは比較的軽微であったことから、被災を免れた漁船が係船されていた。

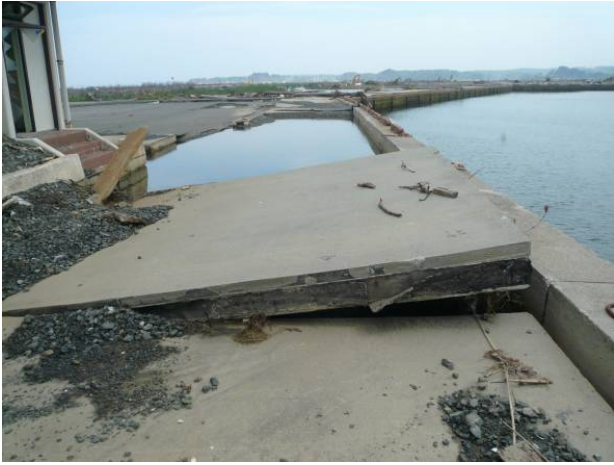
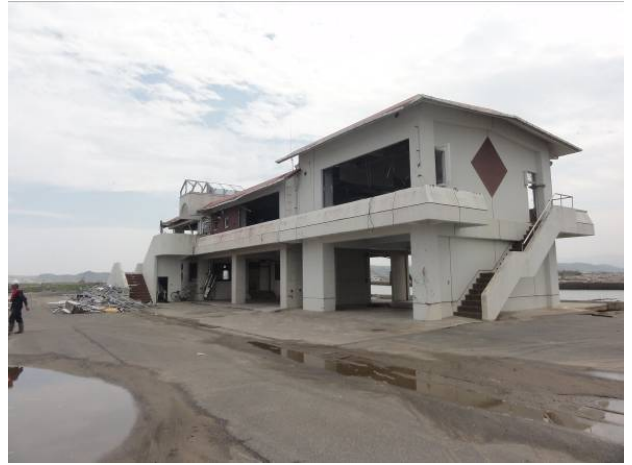
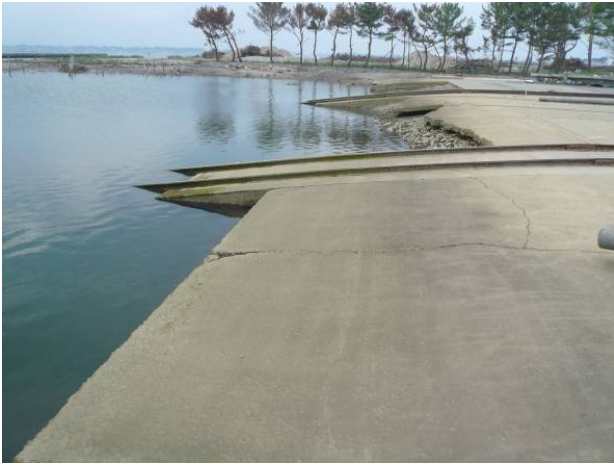
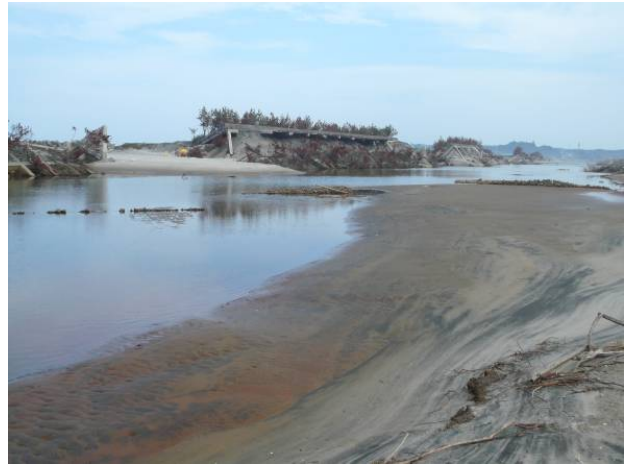
图-10.18 磯辺地区周辺の被災状況

図-10.18は調査時における 部地区周辺の被災状況を示したものである。本地区では岸壁エプロンや船揚場斜路のコンクリート舗装の流出が認められた。津波の痕跡については明瞭には確認できなかったものの、最大水位は相 双葉漁業協同組合の建物の屋根近くまで ったもようであった。また、当地区に近い海岸堤防は津波により大きな被災を受けて所々で破堤が見られるとともに、堤防の背後地では広範囲にわたり防潮林（松林）の倒木・流失が認められた。さらに、当地区では係留していた漁船がすべて流出したとの情報が得られた（調査時に岸壁に係留していた漁船は 無であった）。

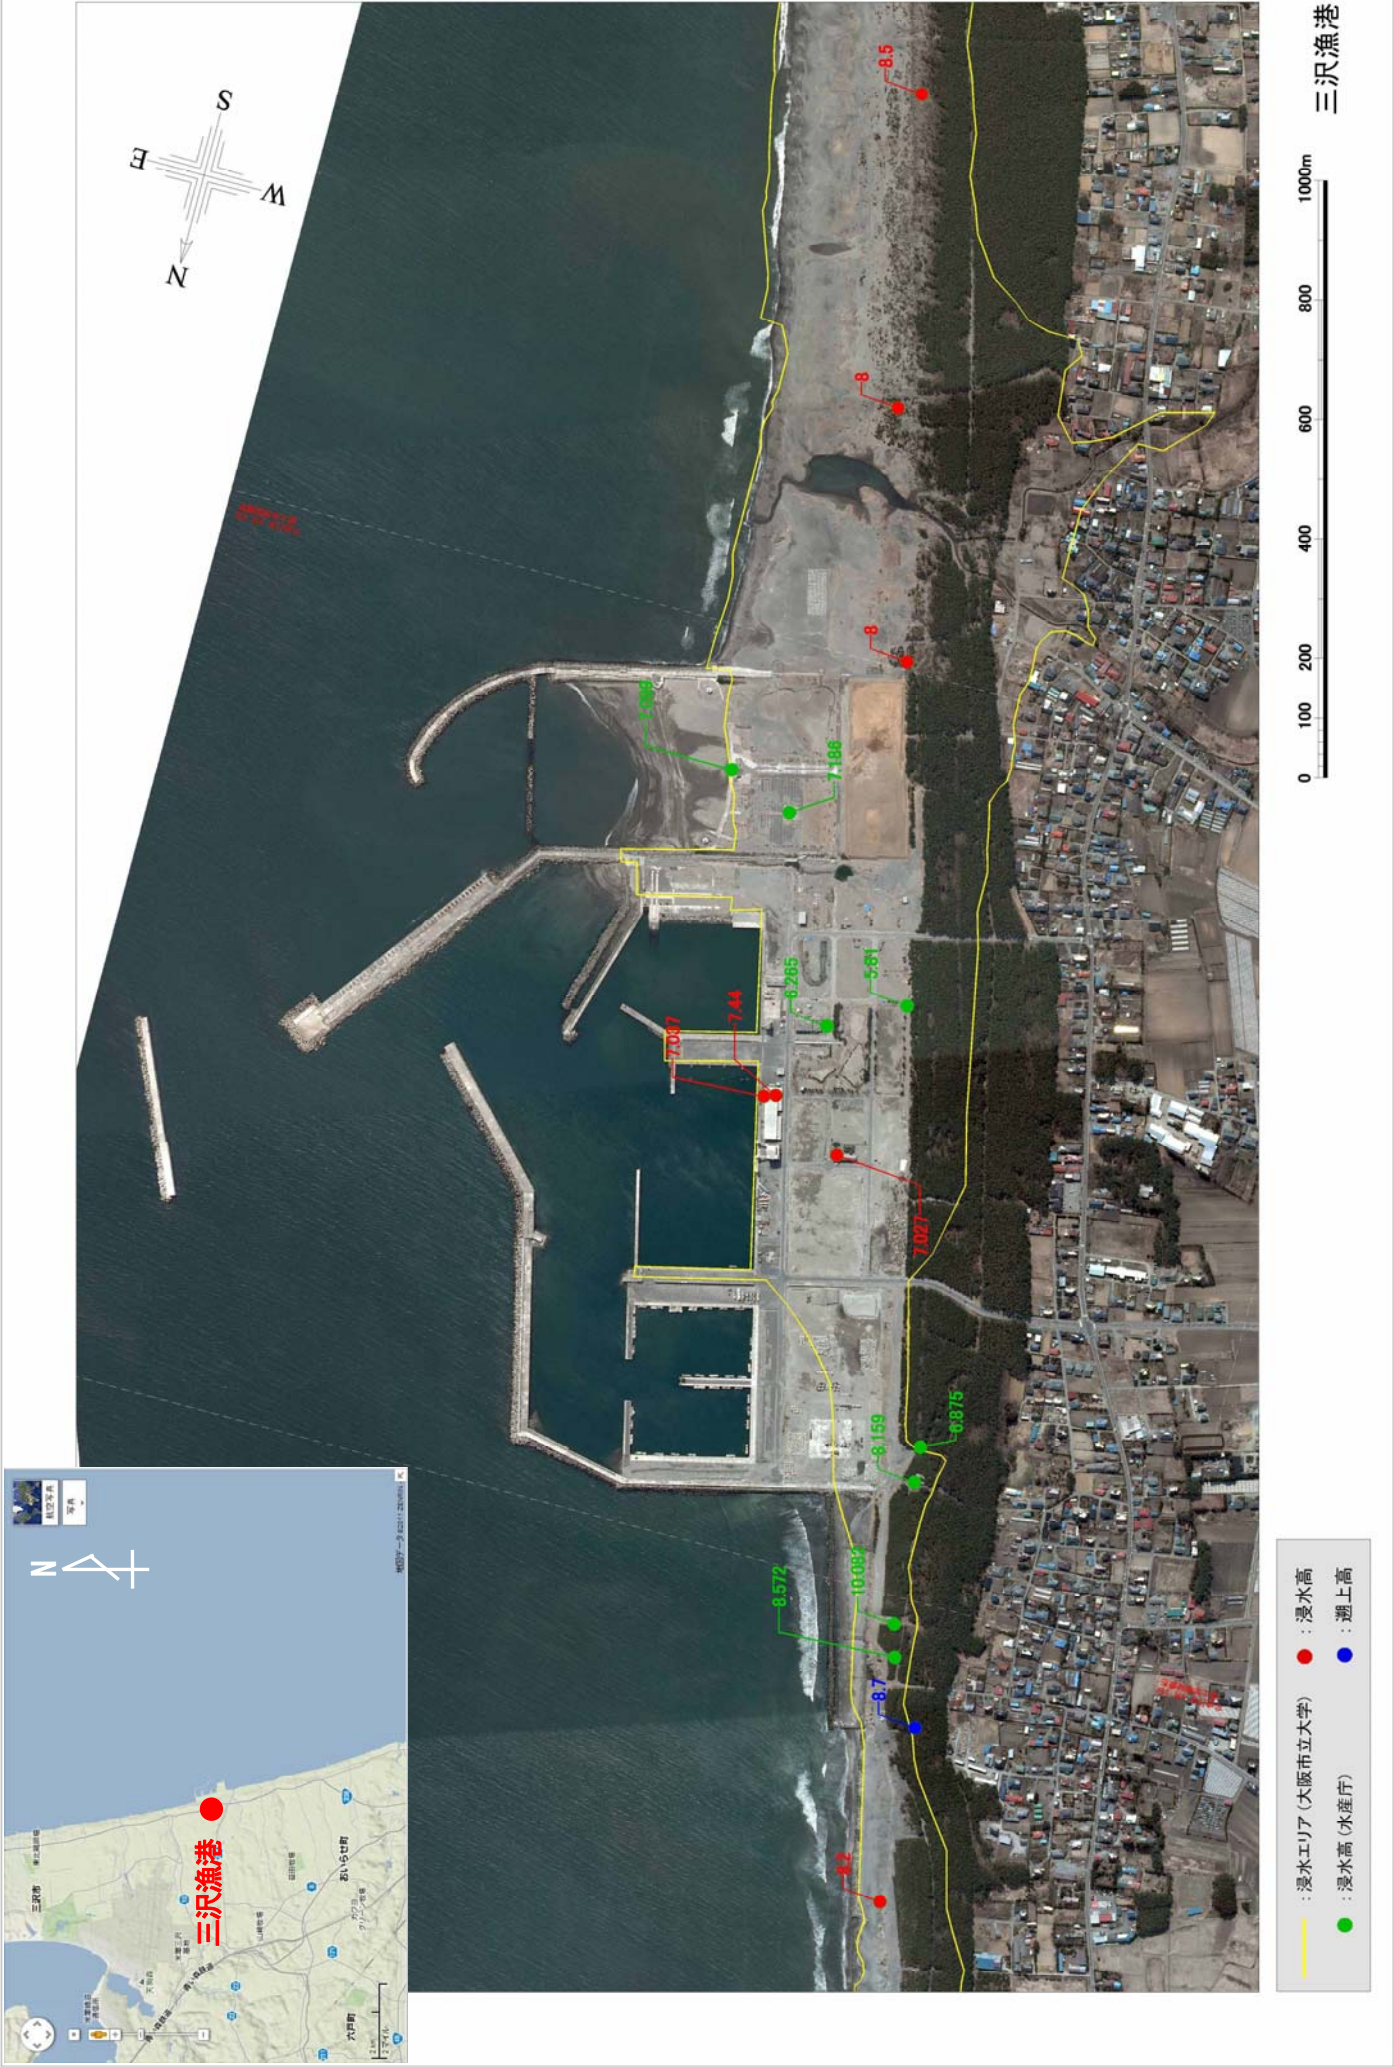
図-11.1 三沢漁港周辺の津波痕跡高*1

三沢漁港は太平洋に面する砂浜域に立地しており、港の背後には防保安林がされている。三沢漁港周辺における津波浸水高については最大で10m程度が確認された(図-11.1)。図からは防保安林周辺における漁港区域背後の浸水高と漁港区域外のそれとを比較すると、漁港背後の浸水高の方が低いことが見て取れる。このことから漁港施設が津波の減衰に寄与した可能性が示唆される。

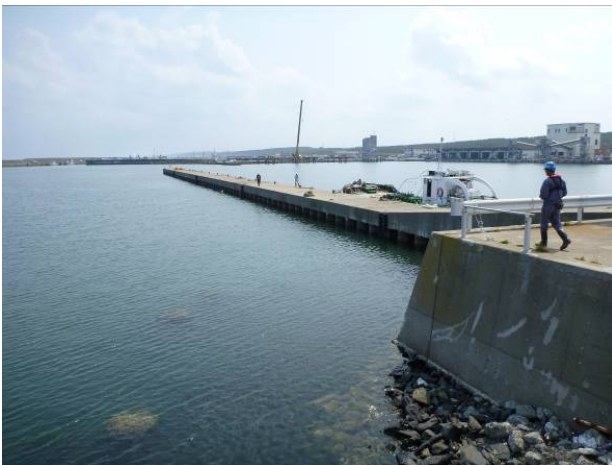
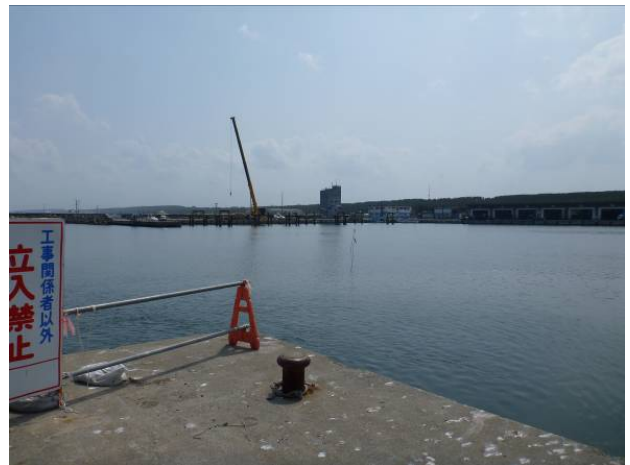
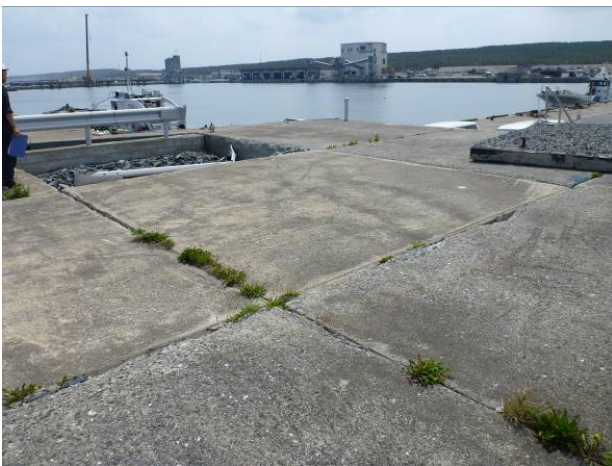
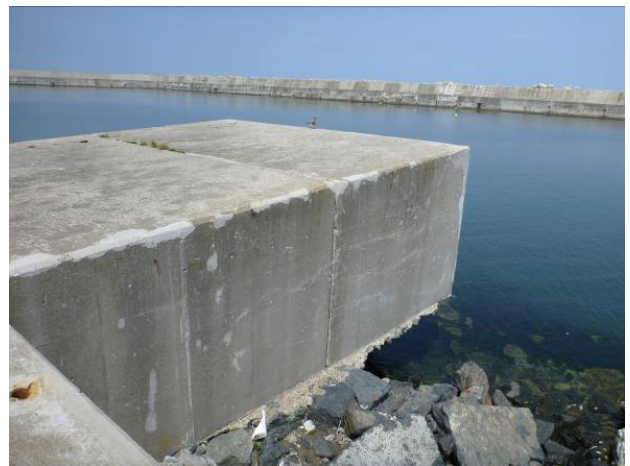
図-11.5 中防波堤周辺の被災状況

調査時における中防波堤(図-11.4)周辺の被災状況を図-11.5に示す。直立消波ブロック式の中防波堤(施設延長181.0m)の被災状況としては先端部の約30m区間の消失が認められた。陸上からの調査では流出部を目視で確認することはできなかったが、港奥側(西側)に流出し水したものと推測された(調査時にポンデンが複数設置されていた所)。これについては後日図-11.6に示す3次元サイドスキャンソナーによる海底地形測量結果から確認することができた。残存部の先端はコンクリートブロックが破断した状態ではなかったことから、直立消波ブロックのニットに移動・流出し被災したものと推察される。また、残存部先端の直立消波ブロックの2スパン程度では先端に進むにつれて水深が深くなり、残存部先端の港外側では水底から天端までが9.9mもあった。この原因としては津波により洗掘されたことによるものと推定される(図-11.6)。さらに、中防波堤の基部の護岸ではコンクリート舗装のうちの1版が剥がれて北西方向に移動し

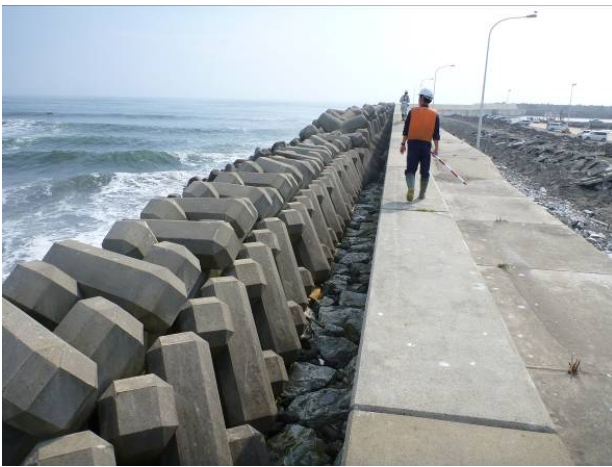
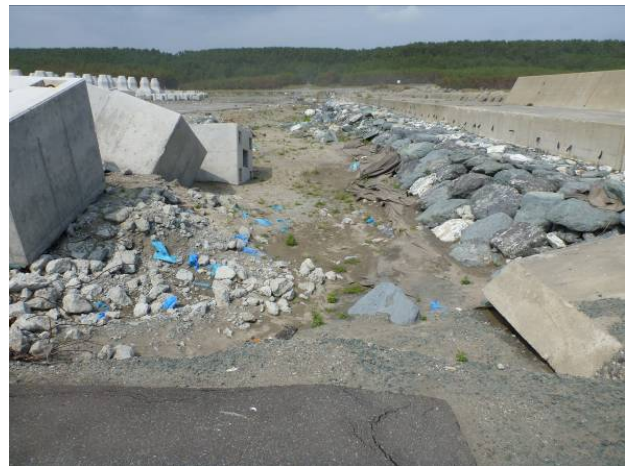
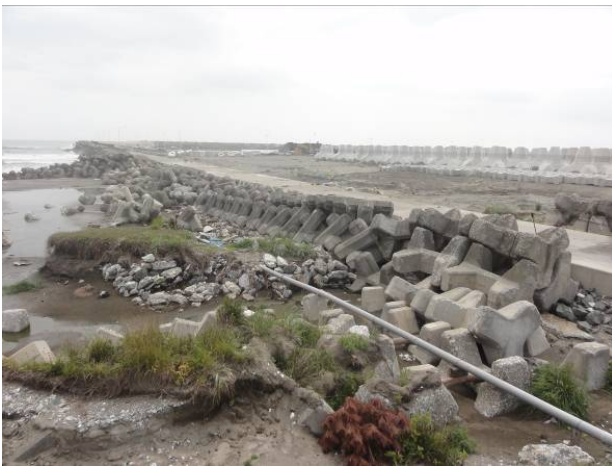
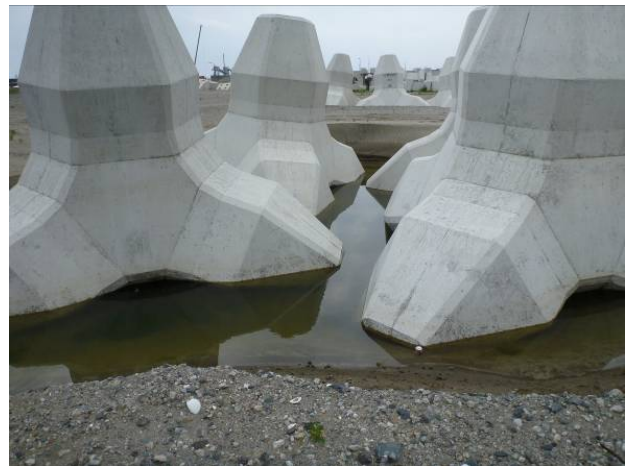
図-11.8 北護岸周辺の被災状況

調査時における北護岸(図-11.7)周辺の被災状況を図-11.8に示す。北護岸(施設延長294.5m)の本体工と消波ブロックには特に大きな損傷は見受けられなかった。しかし、護岸背後の道路や漁港施設用地では津波が護岸を越流した際に発生したと推察される舗装の剥離や洗掘が認められた。洗掘は防保安林前の道路まで広範囲に及んでおり、護岸の天端が低い西側区間で大規模であることが確認された。また、護岸背後のブロックードでも洗掘が見られ、仮置きされていた被覆ブロックや消波ブロックの一部では移動・飛散が確認された。さらに、護岸北側の砂浜では津波による侵痕や一部の消波ブロックの飛散・埋もれも見受けられた。

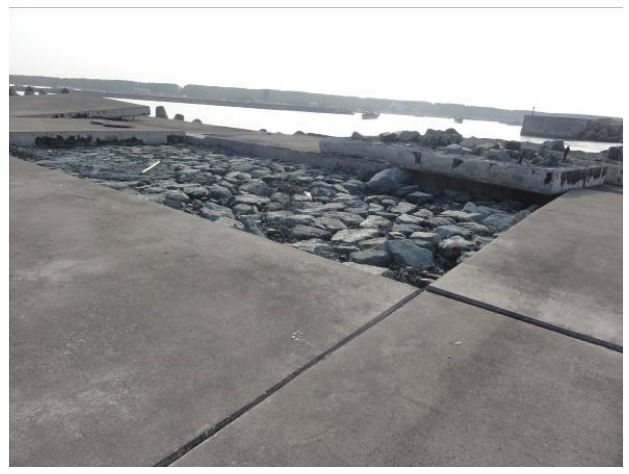
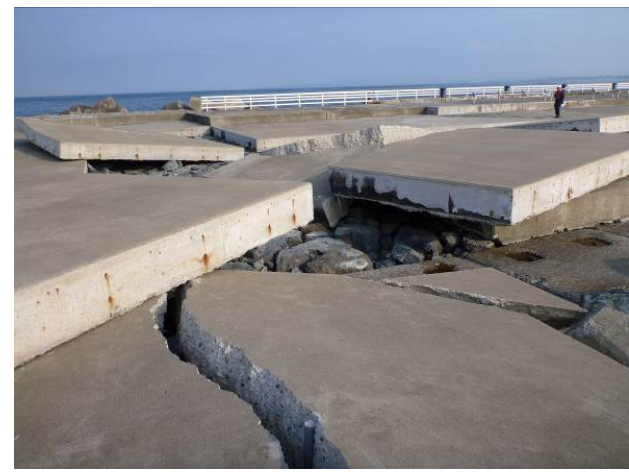
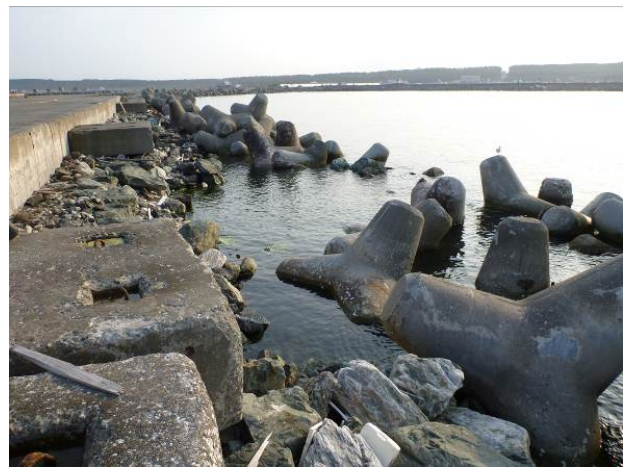
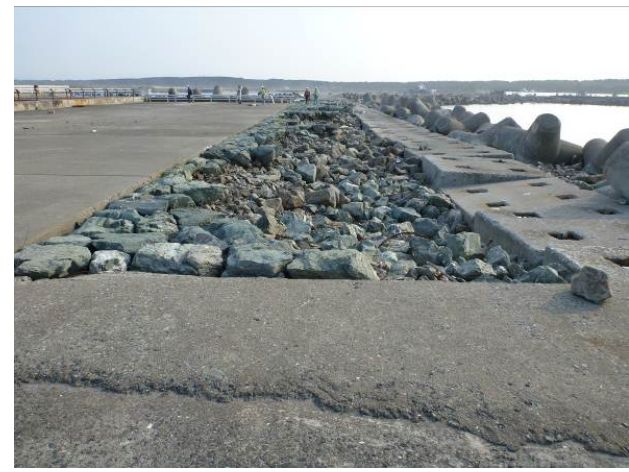
図-11.10 外南防波堤周辺の被災状況

調査時における外南防波堤(図-11.9)周辺の被災状況を図-11.10に示す。外南防波堤(施設延長650.0m)の先端から200m程度までの区間の3箇所で大端上のコンクリート版の剥離や移動・転倒が認められた。移動方向は概ね北方向であり、飛散したコンクリート版の中には破壊やひび割れが見られない無傷の1版も確認された(無傷のコンクリート版は長さ8.3m幅7.5m高さ0.5m、量は約70トンの無筋コンクリート製)。また、剥離しなかったコンクリート版の中にもひび割れが発生したものが見られた。さらに、防波堤の港内側の被覆ブロックが50m程度にわたり消失し、その背後の消波ブロックが移動・沈下している箇所や被覆石が飛散した箇所が確認された。これらの被災は津波が防波堤を越流した際に作用した浮力・揚圧力によりコンクリート版や被覆ブロックなどが浮き、強い流れによって移動・飛散したことが原因であると推察される。
