平成24年3月

東日本大震災による漁港施設の 地震・津波被害に関する調査報告 (第1報)

独立行政法人
水産総合研究センター

独立行政法人 水産総合研究センター 水産工学研究所

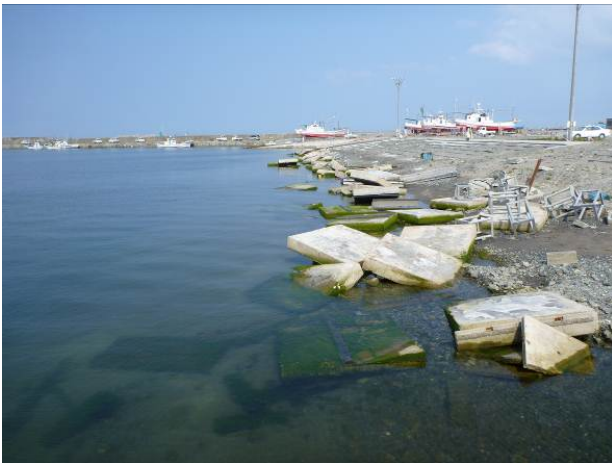
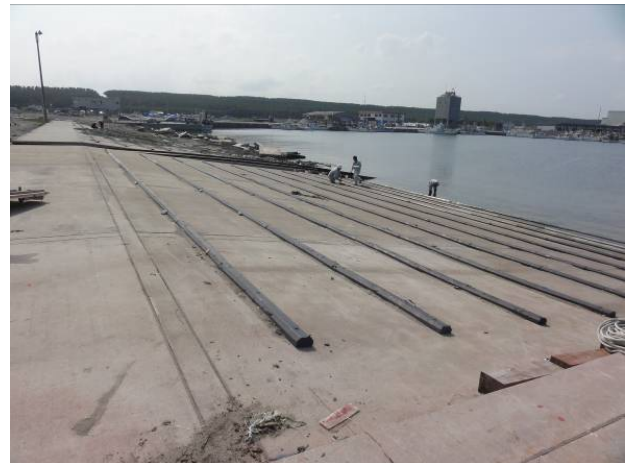
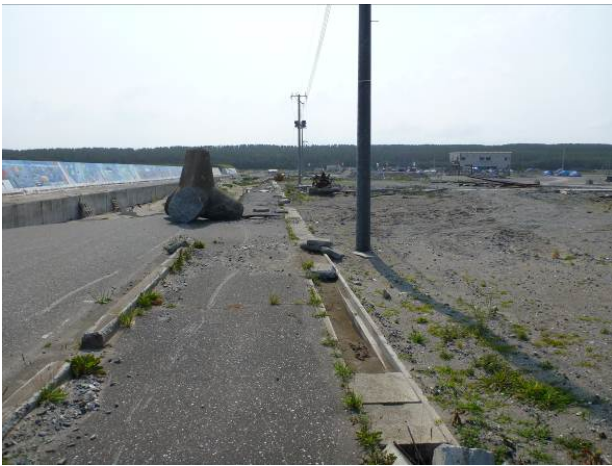
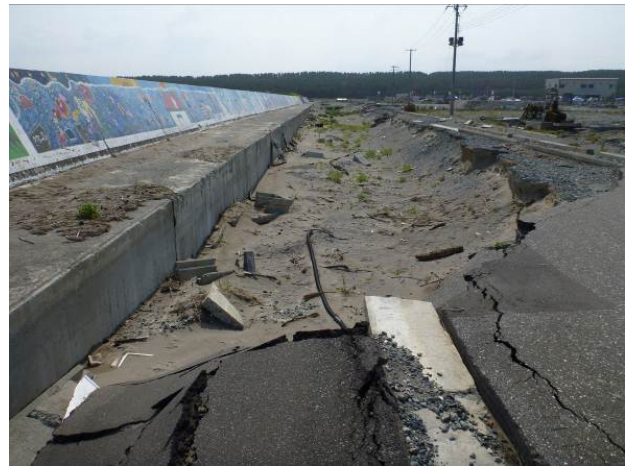
図-11.12 船揚場周辺の被災状況

調査時における船揚場(図-11.11)周辺の被災状況を図-11.12に示す。総延長150.0mの船揚場のうちレールより西側96.2m区間の斜路法先付近において張り

ブロックの飛散が認められた。これらの被災は港内側から侵入した津波の影響も考えられるものの、主として津波が南護岸を越流し斜路に流れ込んだ際に張りブロックに浮力・揚圧力が作用してめくれが発生したものと推察される。また、被災発生区間の背後では漁船の上げ下ろし用の機 やレールが被災するとともに、臨港道路（C 道路）では大規模洗掘の発生が確認された。他方、東側の斜路では特に損傷は確認されなかった。

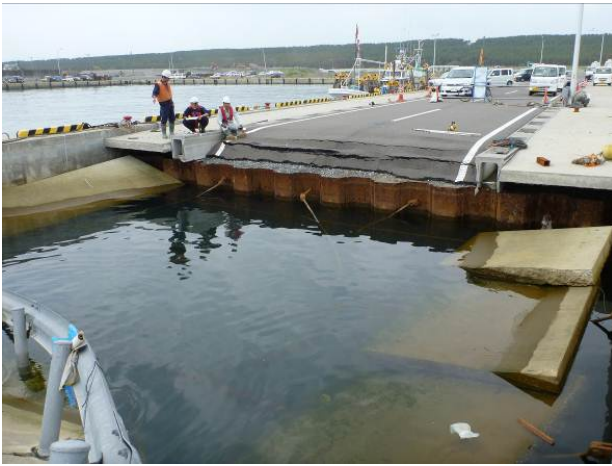
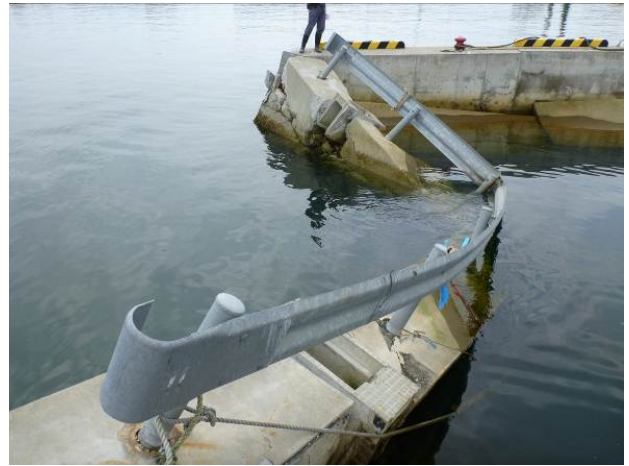
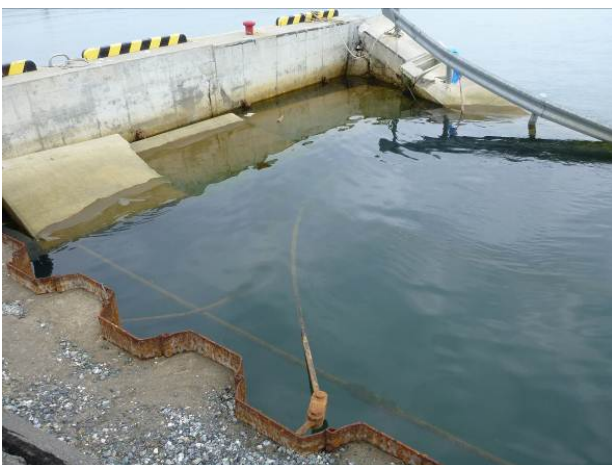
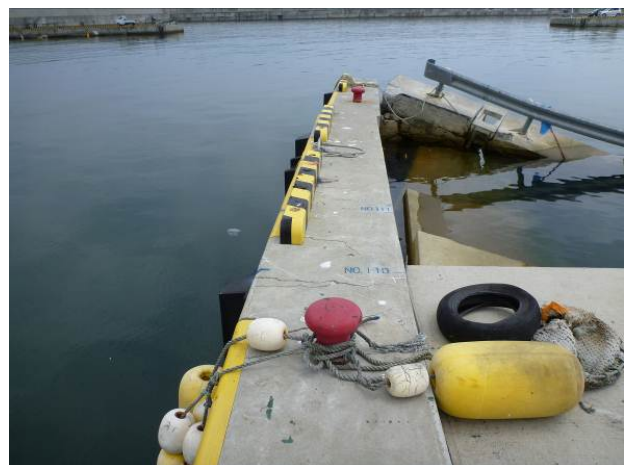
図-11.14 -4.0m岸壁（用地護岸）周辺の被災状況

調査時における-4.0m 岸壁（用地護岸、**図-11.13**）周辺の被災状況を**図-11.14**に示す。本施設は道路（施設延長 119.0m）両端に岸壁本体工とエプロンを備えたものであり、矢板式構造として整備された。本岸壁の先端から背後の控え矢板までの区間で被災が確認された。被災状況としては先端の矢板および上部工が内側にくの字に倒壊し、舗装や裏込材の流出が認められた。また、エプロンのコンクリート舗装は落下しタイ材に引っかかっており、控え矢板付近の上部工にはひび割れや内側への若干の変位も見られた。さらに、**図-11.6**に示した海底地形測量結果からもわかるように本施設の先端周辺では大規模な洗掘が発生していた。先端における海底から天端までの距離は約 9m あり、矢板の根入れ付近まで洗掘されたことが推察される。本施設の被災は津波の来襲により先端付近で大規模な洗掘が発生し、これにより先端の矢板の根入れ下部から裏込材が 出されることによって、矢板や上部工、舗装の損傷につながったものと考えられる。なお、被災区間以外では岸壁法線やエプロン、道路に特に変状は認められなかった。

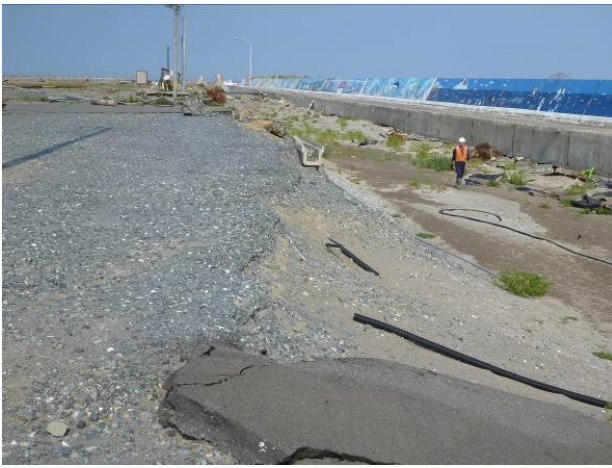
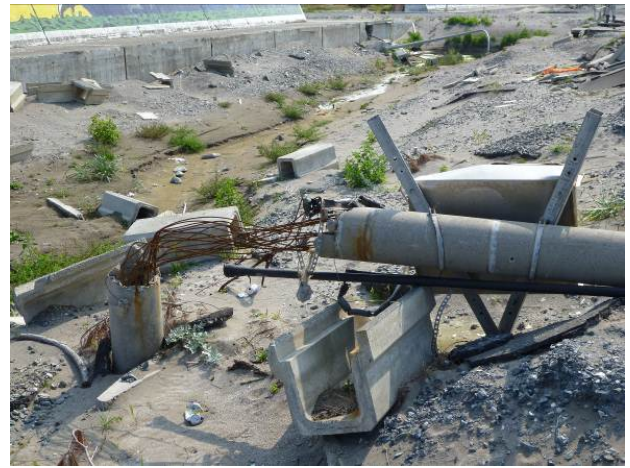
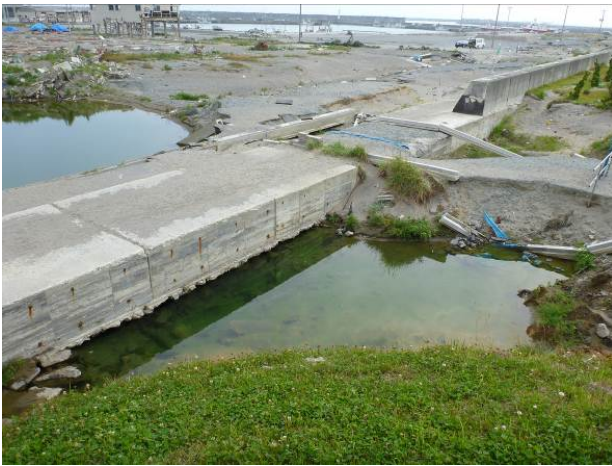
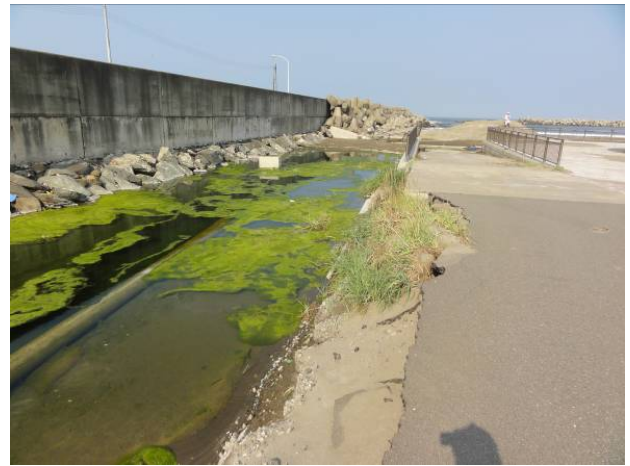
図-11.15 南護岸周辺の被災状況

図-11.15は調査時における南護岸周辺の被災状況を示したものである。護岸の本体工には特に被災は見られなかったものの、護岸本体を挟んだ南北の両側で大規模な洗掘の発生が認められた。洗掘は護岸に沿って細長く見られ、 所的に洗掘規模の大きい箇所の存在が確認された（船揚場の被災区間の背後から西側 300m 程度の区間で発生していた）。最大洗掘深は約 2m にも

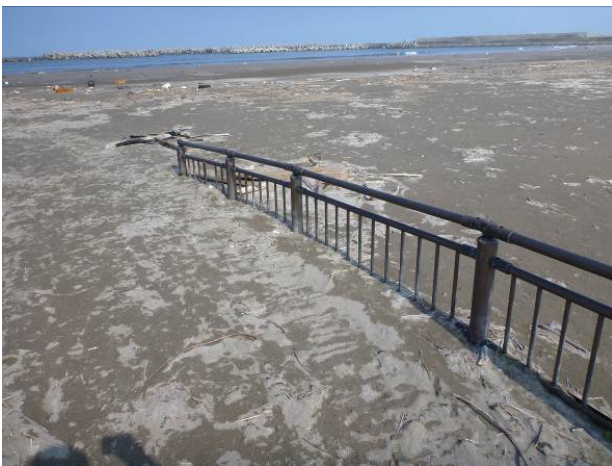
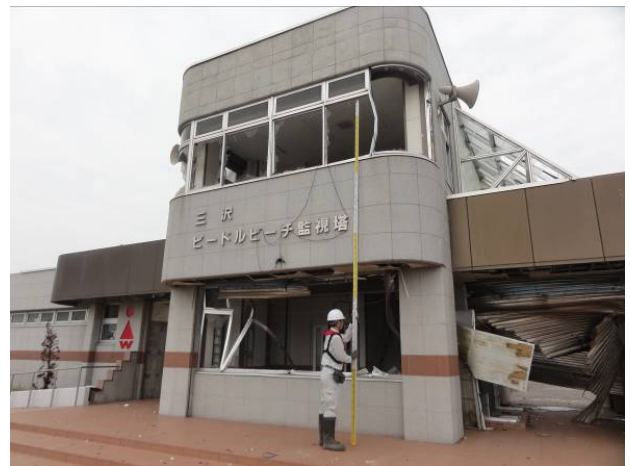
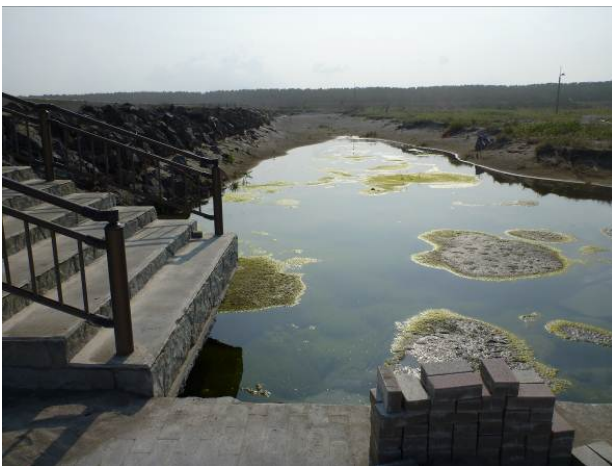
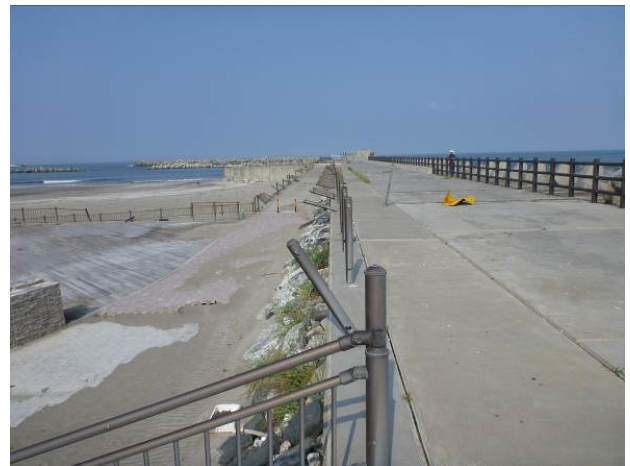
図-11.16 漁港海岸（三沢ビードルビーチ）周辺の被災状況

図-11.16は調査時における漁港海岸（三沢ビードルビーチ）周辺の被災状況を示したものである。海岸環境整備施設については建物や街灯などが破損しており、アスファルト舗装やインターロッキングのめくれや飛散が散見された。これら構造物の飛散・倒壊の方向は概ね北方向であった。また、海岸内では顕著な 砂も確認された。一方、漁港海岸の南端の突堤では岸側基部付近の北側で大きな洗掘が見られた。ここでの最大洗掘幅は 16m 程度であり、最大洗掘深は約 2.6m であった。突堤では多くの手すりが北向きに倒壊していたものの、本体工や上部工、被覆ブロック、消波ブロックには特に大きな変状は見られなかった。

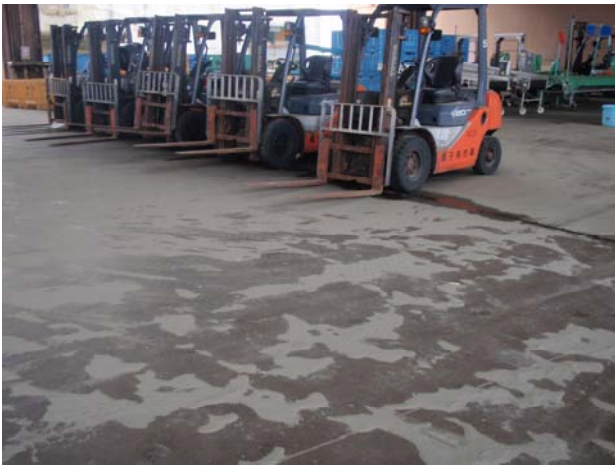
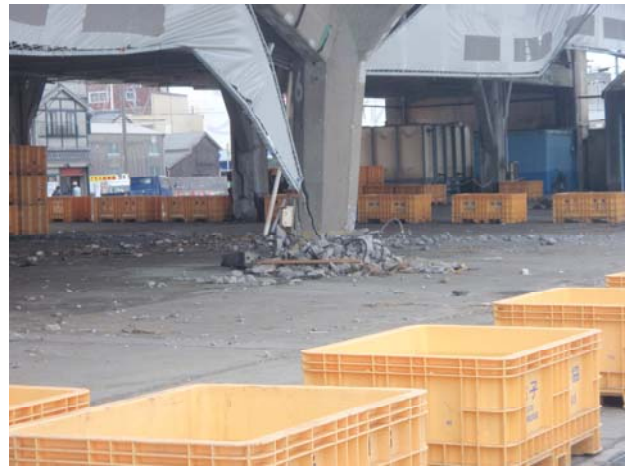
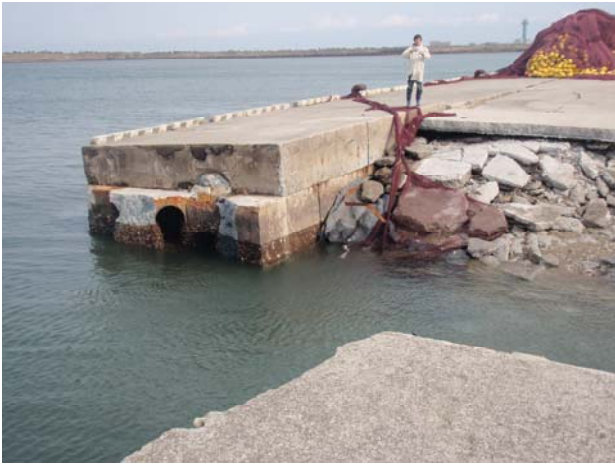
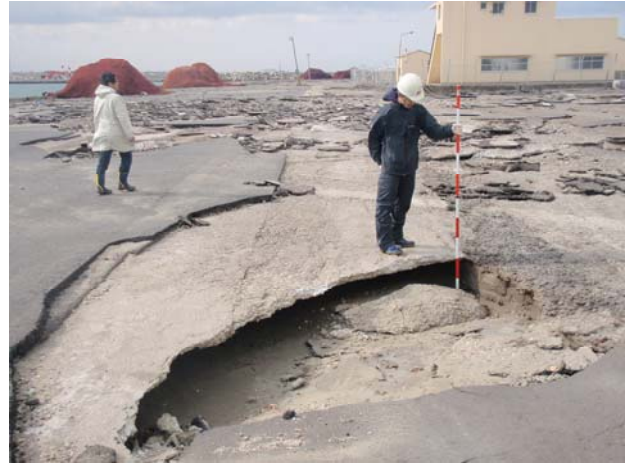
図-12.2 銚子漁港および波崎漁港周辺の被災状況
(上段左図：銚子第3魚市場への浸水被害、上段右図：銚子第1市場の地震被災、
下段：波崎漁港の被災状況)

銚子漁港では、津波遡上により魚市場などの水産関連施設に浸水被害が生じている (図-12.2 上段左図)。また、地震による第 1 市場の柱の被災や河口内防波堤部の沈下などが確認されている (図-12.2 上段右図) が津波による顕著な被災は見られなかった。そこで、ここでは隣接する波崎漁港の被災状況を示す。

波崎漁港岸壁で津波によると思われる被災を確認した。被災箇所は、漁港開口部側の岸壁先端部で岸壁の一部が倒壊・流出していた (図-12.2 下段)。周辺では、エプロン (アスファルト舗装) の流出および洗掘が生じており、津波が岸壁を乗り越えたことが確認される。被災過程としては、先述の岸壁破壊プロセス (①地震もしくは津波で上部工が破壊あるいはエプロンのひび割れ破損→②津波による強い流れでエプロンが飛散→③引き波時に裏込材、埋立土が流出→④矢板に強い力が作用し岸壁が海側へ倒壊) が基本と考えられ、開口部の津波による強い流れによる先端部が被災したものと推定される。
