水産総合研究センター 震災復興に向けた活動報告集

東日本大震災による水産関連 施設の地震・津波被害に関する 調査報告

独立行政法人
水産総合研究センター

本稿は、今後全国において災害に強い水産業を実現する参考とするため、震災の 3～4 か月後を中心とする時期の、水産関連施設の被災状況調査結果をとりまとめたものである。主要な被災漁港 12 箇所及びその周辺の、水産市場、水産加工場、製氷施設、冷凍冷蔵施設などを対象とした踏査と聞き取りを行って、それぞれの施設について被災規模や被災要因、復旧状況などを把握した。

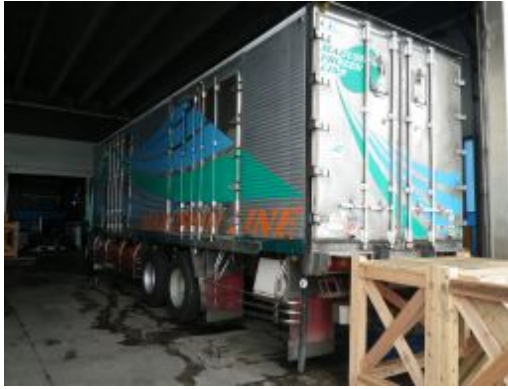
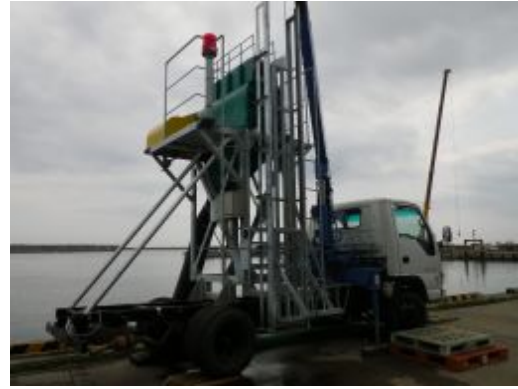
調査時、氷は八戸の製氷工場から購入し、毎日トラックにて搬入していた。荷捌所に保冷トラックを駐車(図-2.1.4 左)して、一部の氷をストックし、岸壁に敷設したクラッシャー付きの給氷施設(図-2.1.4 右)にて、漁船に供給していた。

図-2.1.4 応急対応の給氷用トラック

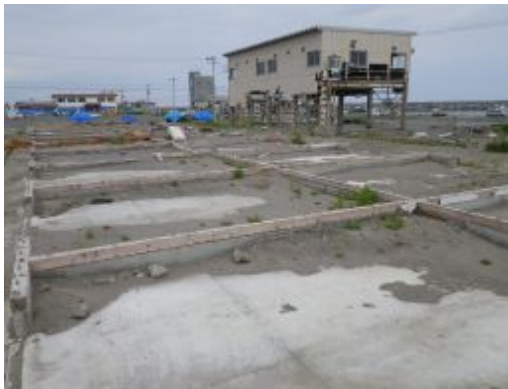
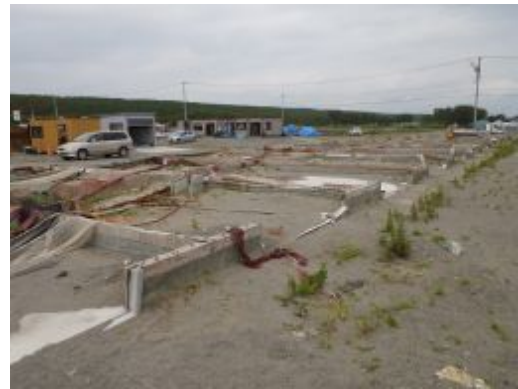
後者の個別の漁具保管施設は、建物は基部を除き全て流出し、保管してあった漁具等も殆どが流出した状況であった。

図-2.1.7 漁具保管施設(小型倉庫)の被災状況(調査場所⑥)

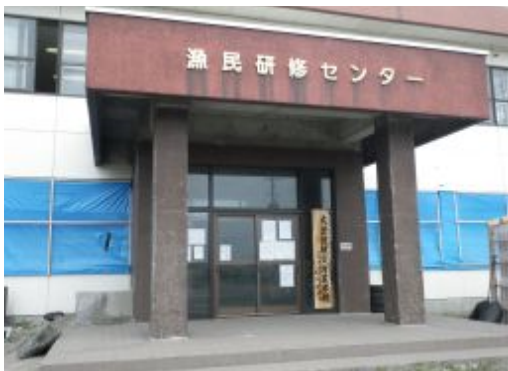
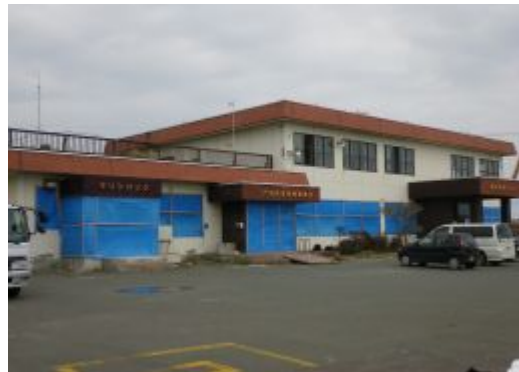
建物の2Fに漁村研修センター、1Fにマリンバンクと漁業協同組合が入っていたが、2F部床付近まで津波の浸水があったため、1F部の事務所機能は喪失状態であった。書類関係、コンピュータ等の電子機器などが全壊のため、現在も1Fは使用できない状態であり、2Fの漁村研修センターに間借りして仮設事務所を設置していた。漁協事務所の本格復旧に向け、移転先を検討していた。

図-2.1.8 1Fが浸水した漁業協同組合建屋(調査場所⑦)

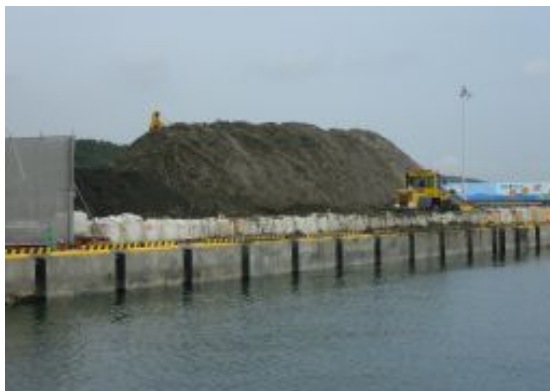
被災後、港内に大量の土砂が流入したことから、応急復旧による浚渫が実施された。調査時、港奥の一部を残すだけで殆ど浚渫は完了していた。港奥 4m 準備岸壁は、浚渫土砂の一時保管場所として浚渫土が山積みの状態であった(図-2.1.10)。

図-2.1.10 浚渫残土の仮置き状況(調査場所⑨)

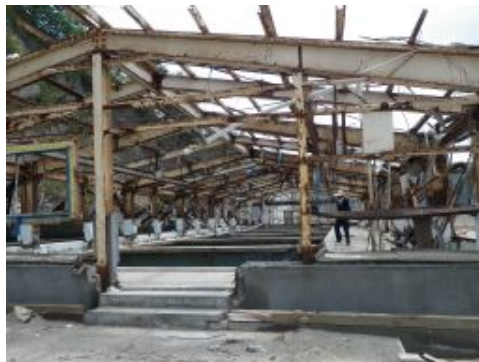
港内北側に漁協のアワビ蓄養施設が設置されている。建物の骨組みは残ったが、生け簀、排水施設などは全壊状態であり、蓄養していた水産物は全て流失したとのことであった。

図-2.2.5 アワビの蓄養施設(調査場所④)

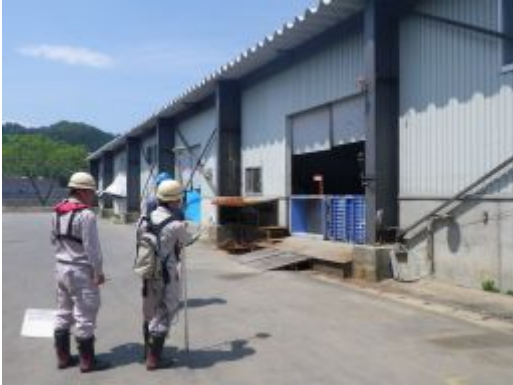
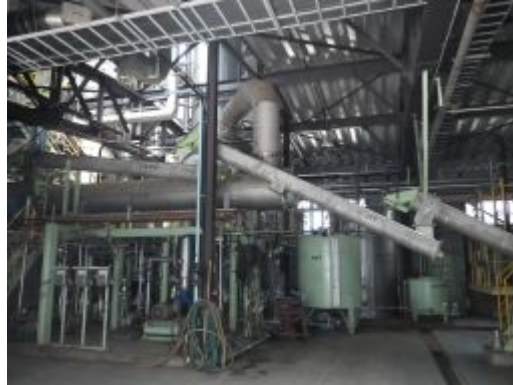
田老地区は、鮭漁が盛んなことから、加工時に大量に排出される魚腸骨の処理を行う施設が設置されている。このセンターは、漁港に流れ込む河川の約 500m 上流の加工団地に位置している。ここでは地上から約 2m まで津波が遡上したことから、処理機器が海水に浸かった状態となった。今後機械のメンテナンスを行い、秋の鮭漁のシーズンに間に合わせるとのことである。

図-2.2.7 魚腸骨処理センター(調査場所⑥)

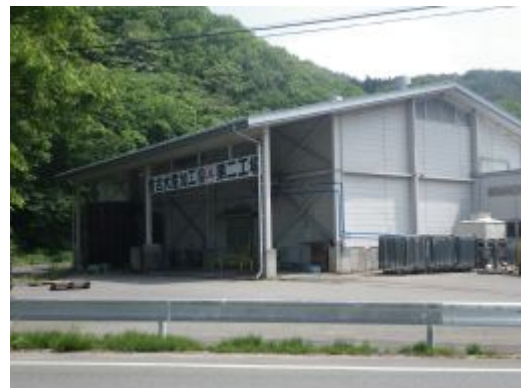
魚腸骨処理センターと同様の加工団地に加工組合の第2工場がある。ここは、加工団地の中で若干標高が高くなっていることから、ぎりぎり被災を免れたとのことであった。

図-2.2.8 第2工場(被災が無い)
(調査場所⑦)

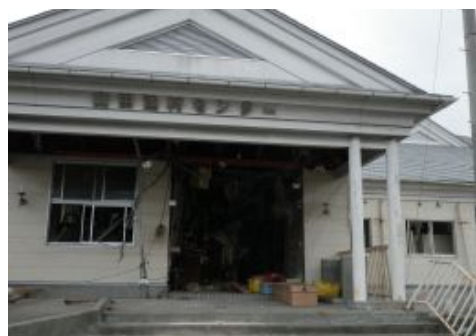
漁協背後の堤外地の漁村センターは、1F建てであるため津波により建物全部が水没した。外観は保っているものの、内部は壊滅的な被害を受けており、全く手つかずの状態であった。

図-2.3.8 漁村センターの被災状況（調査場所⑥）

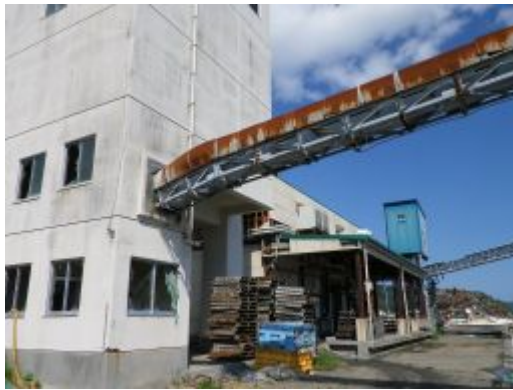
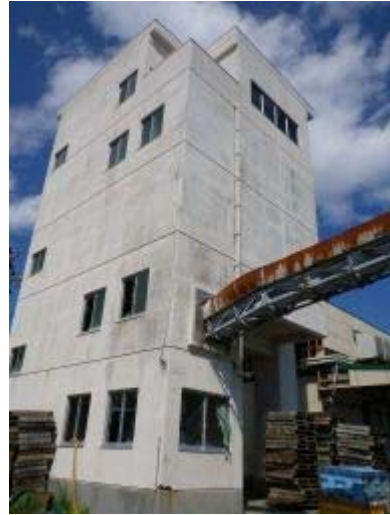
-5m準備用岸壁に設置された製氷施設は、津波により給氷塔が曲がっていることが外見から確認された。5F建ての、5F窓の下部まで津波が遡上していることが確認された。製氷機械部は物理的な損壊の程度は酷くないように見えたが、津波による浸水を受けていることから全てメンテナンスが必要と考えられた。資材関係は、洗浄して屋外で乾燥させている状況であった。

図-2.4.6 漁協製氷施設(調査場所⑤)

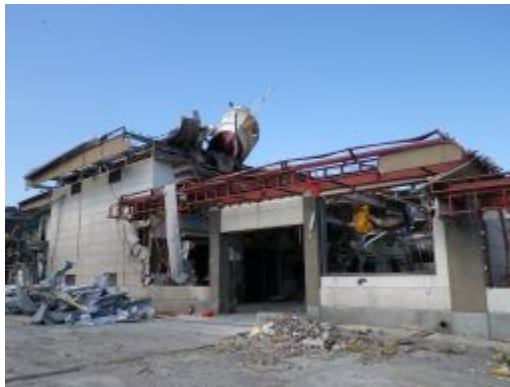
防潮堤の外に立地するわかめの加工場は、10m 超の津波の来襲により施設は全壊し、屋根に漁船が打ち上げられている状況であった。

図-2.4.7 わかめの加工施設(調査場所⑥)

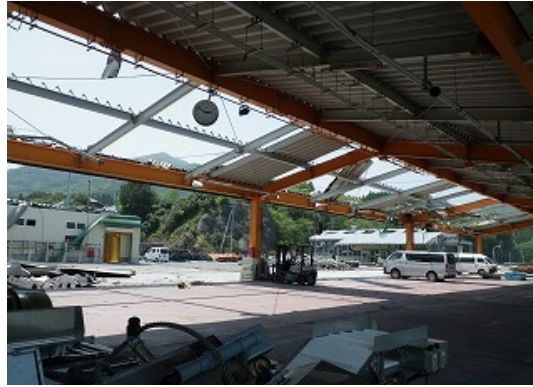
細浦地区の荷捌き所は、天井まで津波で浸水し、屋根の海側半面が流出した状況であった。岸壁エプロン、床面及び建物構造自体には特段の変状は確認できず、継続して利用が可能と考えられた。

図-2.5.4 細浦地区の荷捌き所（調査場所③）

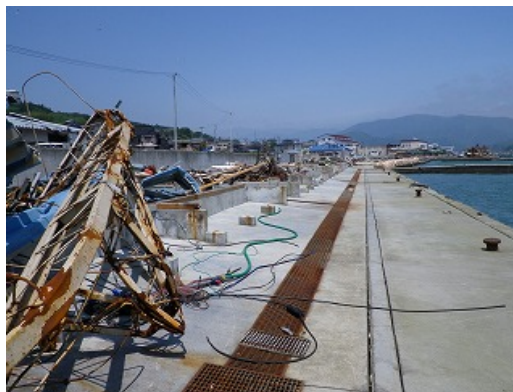
大船渡漁港ではカキの養殖の作業小屋が岸壁背後に建ち並んでいた。これらの施設は、図-2.5.8のとおり、津波により、建物基部のみが残る状況になっていた。

図-2.5.8 養殖作業小屋の被災状況（調査場所⑧）

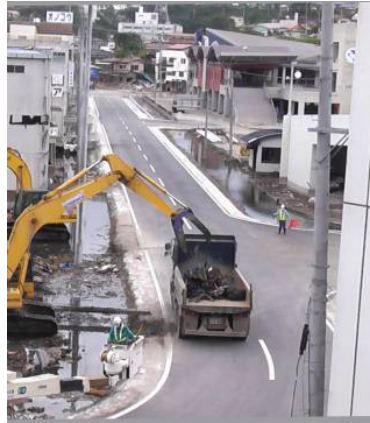
図-2.6.3 いち早く本格復旧した市場周辺の道路（調査場所②）

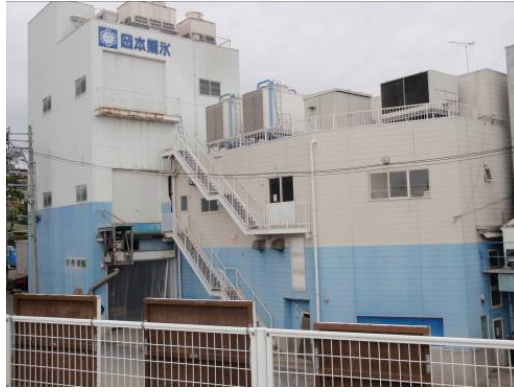
漁港背後の傾斜地にある岡本製氷の工場は、1 階は浸水したが、2 階にある製氷機械は無事だった。岡本代表取締役の話では、震災後、住宅の電気や水道が復旧しない間は、従業員は家の用事にかかりきりで出勤どころではなく、震災 3 週間後、住宅の電気や水道が復旧し始めた頃から、工場に従業員が来始めたという。魚市場が「6 月再開」という目標を打ち出したため、それに合わせて復旧工事を急いだが、貯氷庫の油やヘドロの清掃に 1 か月を要したとのことである。

岡本製氷では、調査時、50 トン／日程度の製氷が可能になっていた(図-2.6.5)。それ以上の氷の需要に対しては、当面、他所から氷を搬入し、発電機で保冷して供給する方針とのことであった。

図-2.6.5 操業を再開した製氷工場（調査場所③）

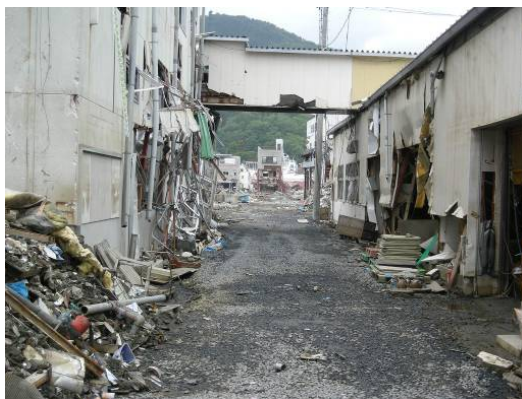
図-2.6.6 被災した鹿折地区の水産加工団地（調査場所④）
（右の写真の建屋の背後に打ち上げられた漁船が見える。）

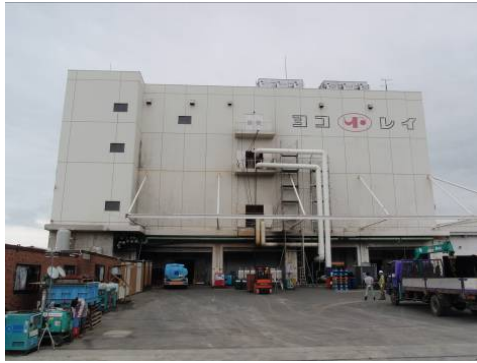
湾口寄りの港湾区域（朝日町）に位置する冷蔵工場（ヨコレイ）は建物が無事で、生産再開に向けた準備が進められていた。従業員の雇用も継続されているが、電気と水道が復旧しておらず業務再開はまだ先とのことであった。（図-2.6.7）

図-2.6.7 復旧作業が進められている朝日町の冷蔵工場。但し電力と水は未供給。(調査場所⑤)

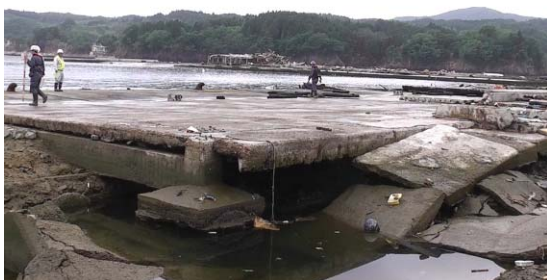
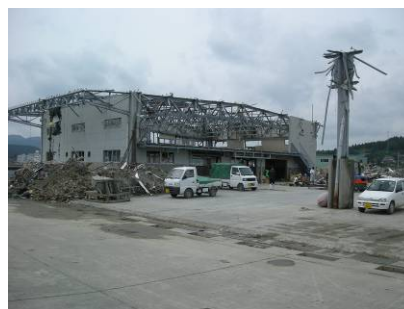
志津川漁港には旧市場と新市場があり、日常の荷さばきには新市場が主に使われていた。旧市場は津波で流失し、周辺には大きな洗掘が生じた(図-2.7.2左)。新市場は荷さばき所の屋根が大破し、事務棟の壁面が失われた(図-2.7.2右)。市場にあったタンク、ベルトコンベヤー、フォークリフトなどは全て失われた。取引データ

図-2.7.2 魚市場 左：旧市場の痕跡（調査場所①）、
右：被災した新市場（荷さばき所の屋根は撤去済み。調査場所②）

7月初頭より、新市場の一部を使って漁獲物（カゴ漁によるタコ）の取引を開始する方針が示されていた。さらに秋サケの入荷に向け、町の事業で1億5000万円をかけて、被災した新市場の南東側の野積場の区画にて7月より仮設魚市場の工事に着手、10月の入荷に間に合わせる方針が示されていた。また、国の補助等を活用してタンク、ベルトコンベヤー、冷凍設備、フォークリフトを確保する方針が示されていた。

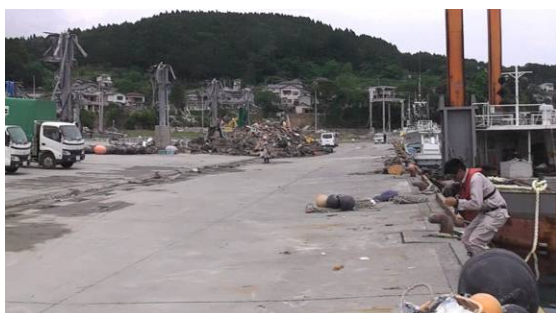
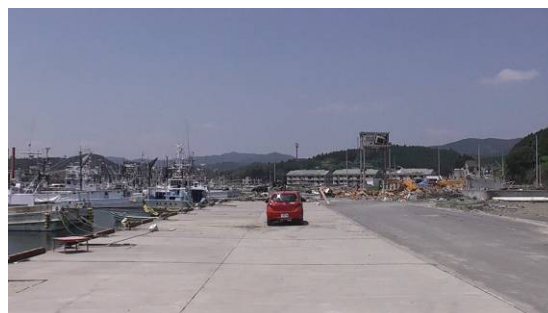
被災した新市場の前面の矢板式岸壁は、岸壁本体構造の被害は軽微だが、岸壁背後の舗装は、市場内の舗装と比べて相対的に10cm程度沈下しており、液状化によるものと考えられた(図-2.7.3左)。

一方、仮市場予定地の前面の重力式岸壁は被害が見られず健全であった。但し、他所と同様に広域的な地盤沈下が発生していた(図-2.7.3右)。

図-2.7.3 市場周辺の岸壁 左：新市場前面の岸壁（調査場所②）、
右：仮市場建設予定地の前面の岸壁（調査場所③）

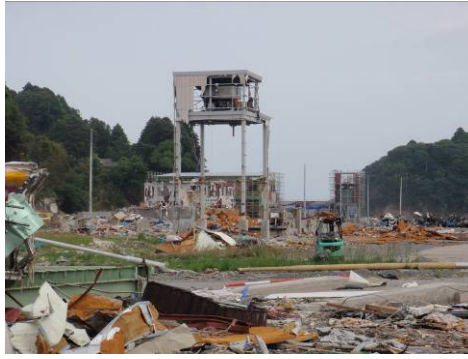
漁港内に漁協の製氷施設があったが、津波により失われた(図-2.7.4)。

図-2.7.4 漁協の製氷施設の被災状況（調査場所④）

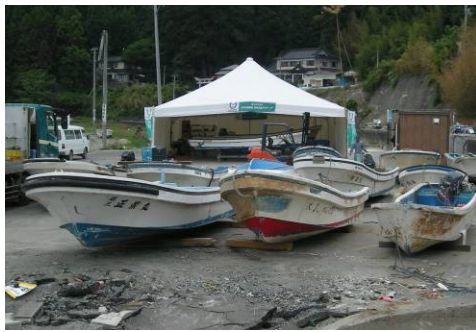
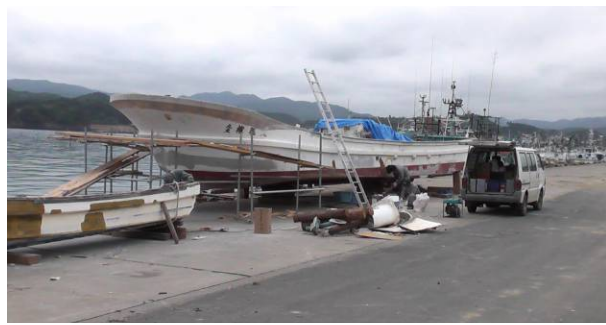
被害の小さかった岸壁と用地は、水産業の復興に向けた漁船修理場所として活用されていた（図-2.7.7）。袖浜地区の用地には水産庁・日本財団などによる小型船再生プロジェクトの作業ヤードが設けられ、大森地区の岸壁は漁船の上架、修理の場所として活用されていた。

図-2.7.7 水産業復興のための漁港活用

（左：漁港用地を利用した小型船再生プロジェクト（調査場所⑧）、
右：岸壁における漁船の上架、修理（調査場所⑨））

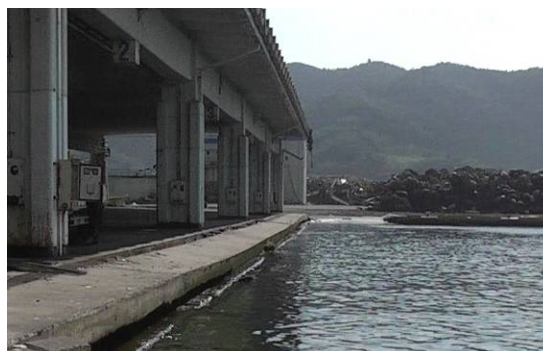
図-2.8.3 突堤に積まれた養殖資材等(右奥。調査場所②)(左の建屋は荷捌き所)

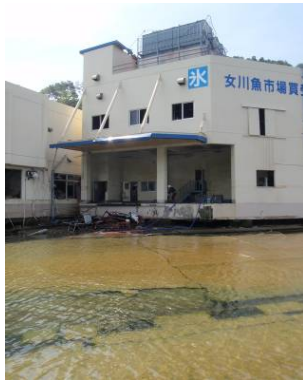
被災前は3社により270トン/日の製氷能力があった。そのうちの1つである女川魚市場買受人協同組合の製氷所は、津波により建物と機械が被害を受けたことに加え、前面の臨港道路が沈下して冠水する状況となっていた(図-2.8.5 左)。製氷所付近は町により建築制限の方針が示されたが、組合が要望した結果、水産業の早期復活に必要な事業として、町も製氷所の修理に合意したとのことである。50トン/日の製氷を当面の目標として復旧を進めていたが、同組合の高橋理事長によると、修理には1億円を要するとのことであった。一方、当面の氷供給のため、民間企業の支援により貯氷用コンテナ10台が漁港に搬入され、市場西側の嵩上げした用地に並べられていた(図-2.8.5 右)。これは、他所で購入した氷を貯氷するためのもので、買受人協同組合、魚市場および民間製氷会社が使用する方針が示されていた。

図-2.8.5 製氷・貯氷施設

(左:被災した買受人協同組合の製氷所(調査場所④)、
右:漁港に設置された貯氷用コンテナ(調査場所⑤))

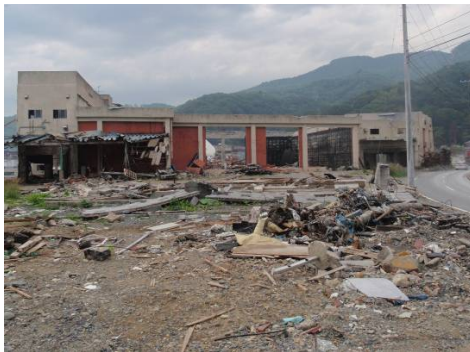
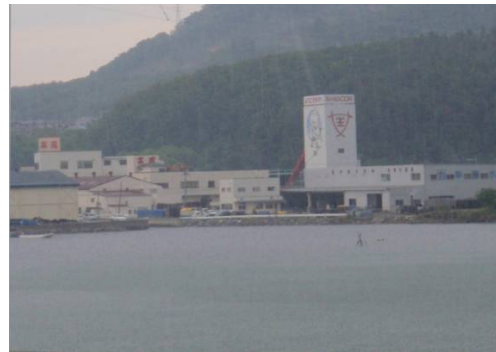
図-2.8.6 加工場・冷蔵庫

女川漁港およびこれに隣接する女川港の沿岸には多くの加工場と冷蔵庫があるが、津波により壊滅的な被害を受けた(図-2.8.6 左)。

一方、女川漁港の西 2.5km に位置する浦宿浜は、低地にもかかわらず地形の影響により浸水高が低く、津波被害は軽微であった。ここに位置する加工場の一つは地震被害により取壊しを余儀なくされたが、いくつかの加工場や冷蔵庫は既に操業を再開していた(図-2.8.6 右)。

(左:被災した漁港近くの冷蔵庫(調査場所⑥)、
右:操業を再開している浦宿浜の加工場・冷蔵庫(調査場所⑦))

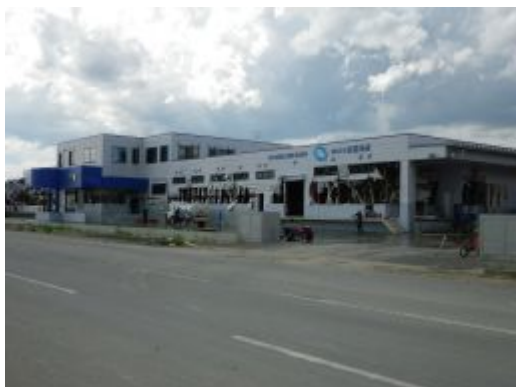
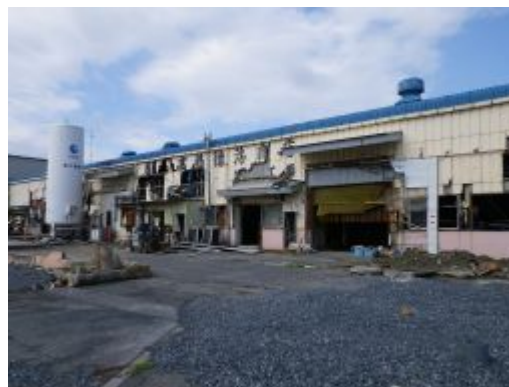
図-2.9.4 加工場の状況

石巻漁港の背後には、民間の大手から中小まで 100 社以上の水産加工場がある。現場を踏査した範囲において、殆ど全ての施設が壊滅的な被害を受けており、放置状態若しくは清掃作業に追われている状況(図-2.9.4、図-2.9.5)であった。庫内の水産物の腐敗による悪臭がして、周辺はハエが大量発生し、衛生上好ましくない環境におかれていた。

(左：調査場所③、右：調査場所④。操業は停止し、清掃等の復旧作業中)

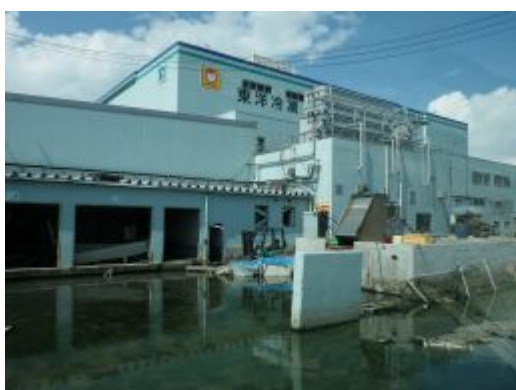
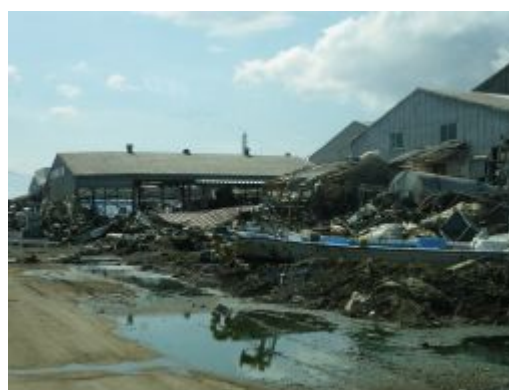
図-2.9.5 加工場の状況

(左：調査場所⑤ 1Fが冠水している状況、
右：調査場所⑥ 庫内水産物が腐敗している状況)

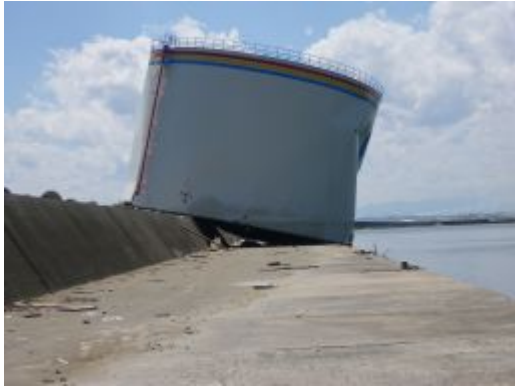
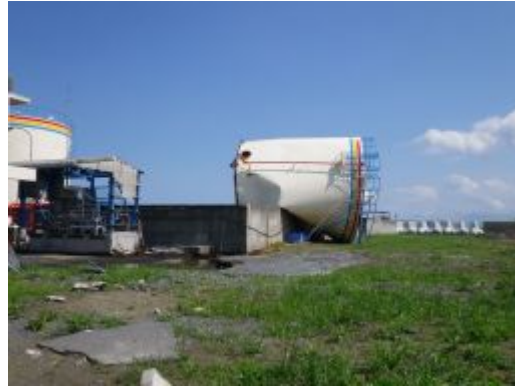
中央埠頭の沖側に漁協の給油施設が設置されていたが、当該施設も津波により被災した。大型タンク 1 基と小型タンク 2 基の 3 基が設置されていたが、このうち大型タンクが流出し、隣接する防波堤上に乗上げていた。また、小型 1 基が横倒しとなっていた。

図-2.9.6 流出した給油施設（調査場所⑦）（左：防波堤上に漂着）

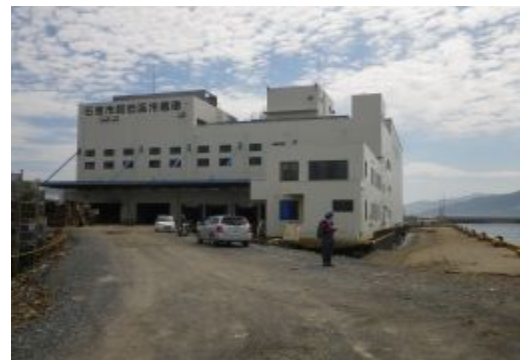
図-2.9.7 石巻市超低温冷蔵庫（調査場所⑧）

石巻漁港-7m 岸壁の北側に石巻市超低温冷蔵庫がある。被災当時 3F 部まで浸水したとのことであり、大半の水産物は浸水したが、冷蔵庫上部に保存したあった水産物は、海水が引いた後搬出したとのことであった。建物自体の沈下は確認できなかったが、地盤全体が広域的に沈下していた。調査時は未だ清掃作業に追われており、電気系統の修理は手つかずの状況であった。

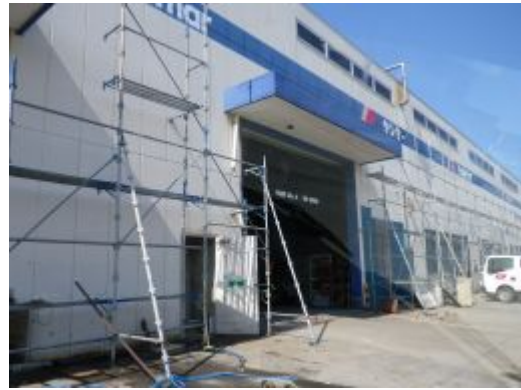
図-2.9.9 漁船修理工場
(調査場所⑩)

水産加工団地の中の漁船修理工場(ヤママー)では、右写真のとおり自社の建物を修繕しながら、工場内で漁船のエンジンの修理を開始していた。自社も相当程度被災したと思われるが、早期に営業を開始している状況が確認された。

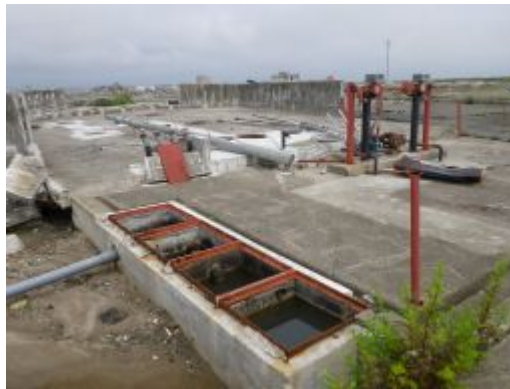
図-2.10.4 給油施設の被災状況（調査場所②）

荷捌所北側に隣接して給油施設があったが、コンクリートの基礎部及び配管の一部が残るのみで、建屋及びタンクなどは全て流出していた。

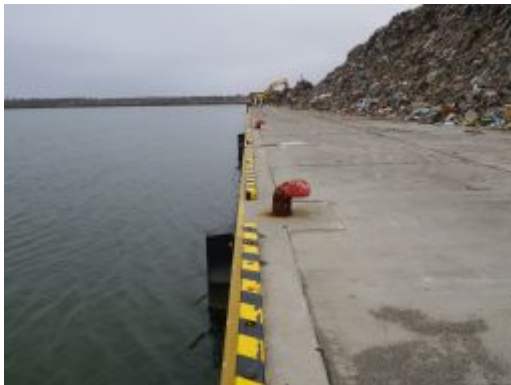
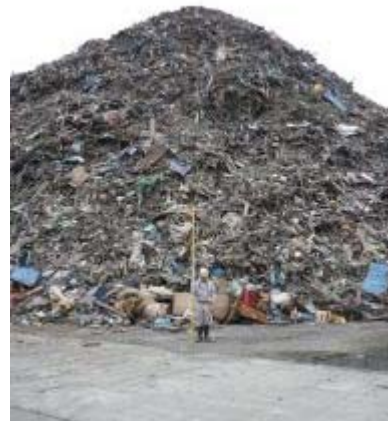
外港部南側には耐震強化岸壁を整備したところであった。この耐震強化岸壁には沈下・はらみ出し等の変状が全く無い状態であり、今般の震災に対して施設の安定を保ち、耐震強化の設計が活かされたことが立証された。ただし、岸壁背後の用地は瓦礫で埋め尽くされ、当該岸壁も瓦礫搬出のための用に供されていた。

図 2.10.6 耐震強化岸壁及びその背後の瓦礫の状況(調査場所④)
